## กรณีศึกษาผลกระทบของความชื้นที่มีต่ออาคารโบราณ

สารนิพนธ์นี้เป็นส่วนหนึ่งของการศึกษาตามหลักสูตรปริญญาวิทยาศาสตรมหาบัณฑิต  
สาขาวิชาการจัดการเทคโนโลยีในอาคาร บัณฑิตวิทยาลัย มหาวิทยาลัยธุรกิจบัณฑิตย์

# A Study on the Impact of Moisture toward the Old Building

1. อาคาร โบราณในงานศึกษานี้คือ อาคารหม่อมล้นมาย วังเทวะเวสม์
2. การวัดปริมาณความชื้นจะทำการตรวจวัดในส่วนของผนังภายนอกอาคารทั้ง 4 ด้าน และผนังที่อยู่ภายในอาคาร โดยทำการตรวจวัดปริมาณความชื้นเฉพาะในชั้นล่างเท่านั้น
3. การปรับปรุงผนังอาคาร โบราณเพื่อลดปริมาณความชื้นในผนังจะใช้วัสดุอีพ็อกซี-เกร้าท์ Sikadur-742

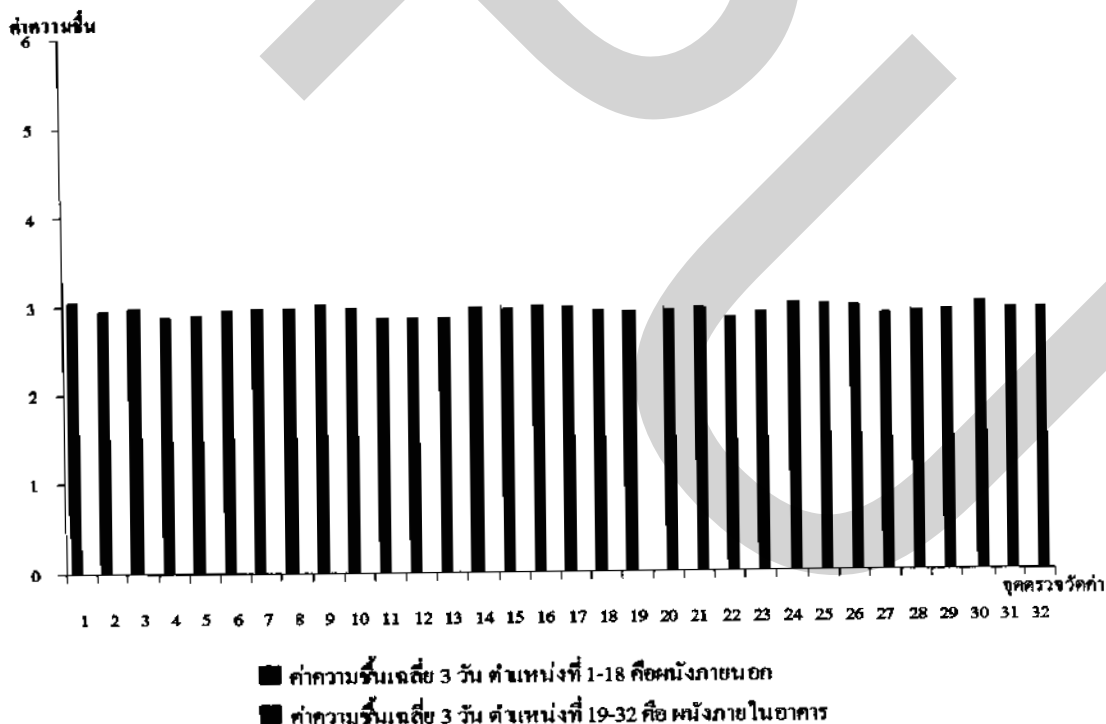
รูปที่ 4.3 ค่าความชื้นในแต่ละจุดเฉลี่ย 3 วัน ของผนังภายนอกอาคาร ผนังภายในอาคาร(หลังปรับปรุงตัดความชื้น)

จากการวิเคราะห์แก้ปัญหาค่าความชื้นที่ผนังอาคาร โดยการตัดความชื้นของผนังในแนวราบแล้วใช้วัสดุอิพ็อกซีเกร้าท์ Sikadur 742 เข้ามาแทนวัสดุเดิมของผนัง พบว่าค่าของความชื้นที่ตรวจวัดได้นั้นมีค่าที่ลดลงโดยเฉลี่ยอยู่ที่ ไม่เกิน 3%RH ซึ่งเป็นเกณฑ์มาตรฐานของค่าความชื้นที่ไม่ทำความเสียหายให้กับวัสดุผนังอาคาร

เมื่อดำเนินการตัดความชื้นแล้วเสร็จพบว่าค่าความชื้นที่ได้นั้นมีค่าความชื้นอยู่ที่ 2-3% RH โดยค่าเฉลี่ยประมาณ 2.9%RH ค่าที่ได้เมื่อทำการเปรียบเทียบจากค่าเดิมก่อนปรับปรุงซึ่งมีค่าเฉลี่ยที่ 5.5%RH และ 4.1%RH ถือว่าวิธีการตัดความชื้นโดยวิธีตัดความชื้นโดยใช้วัสดุที่สามารถให้ความชื้นผ่านได้ไม่เกิน 5 % เป็นวัสดุทดแทนวัสดุเดิมนั้นผลจากการสรุปในการตรวจวัดค่าความชื้นและทำการเปรียบเทียบแล้ว ความชื้นลดลง(จาก 5.5%RH และ 4.1%RH ลดลงเหลือ 2.9%RH) ซึ่งความชื้นที่ลดลงนั้นเป็นค่าที่ยอมรับได้และไม่เกิดความเสียหายกับผนังอาคาร โบราณถือได้ว่าเป็นวิธีการหนึ่งที่สามารถลดความชื้นในผนังอาคาร โบราณที่ได้ผลในระดับหนึ่ง
