การเพิ่มประสิทธิภาพเครื่อง Strip Pack ที่ใช้ในกระบวนการ  
บรรจุยาเม็ด

วิทยานิพนธ์นี้เป็นส่วนหนึ่งของการศึกษาตามหลักสูตรวิศวกรรมศาสตรมหาบัณฑิต  
สาขาวิชาการจัดการทางวิศวกรรม คณะวิศวกรรมศาสตร์ มหาวิทยาลัยธุรกิจบัณฑิตย์

**Optimization process used in the Strip Pack containing pills.**

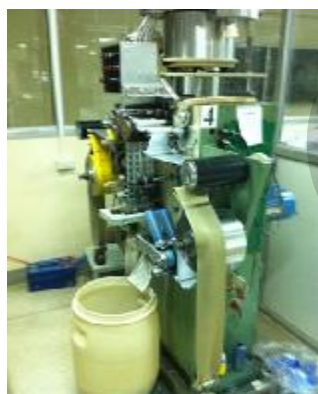
ภาพที่ 1.1 เครื่อง Strip pack ที่ใช้ในกระบวนการบรรจุเม็ดยา

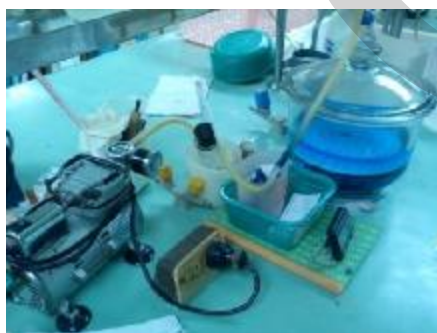
ภาพที่ 3.6 เครื่องทดสอบหารอยรั่วซึมด้วยวิธีการ Leak Test

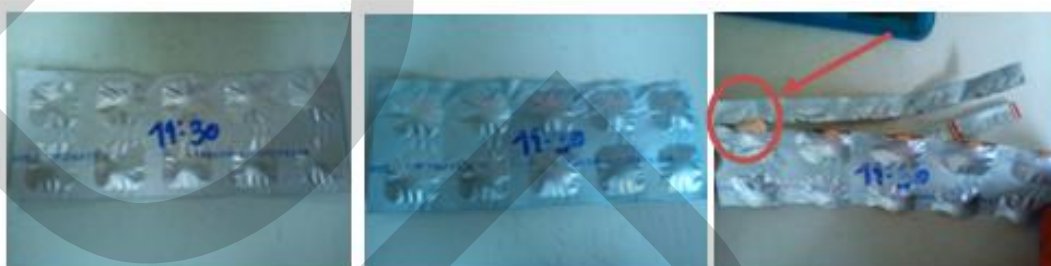
ภาพที่ 3.8 แผงยาที่มีการรั่วซึมเมื่อทำการทดสอบด้วยวิธีการ Leak Test

เครื่อง Strip Pack ขนาด 6 แถว เครื่องที่ 1 เมื่อนำแผงยาที่ผ่านการบรรจุไปทำการทดสอบหารอยรั่วด้วยวิธีการ Leak Test พบว่า มีการรั่วซึม 1 ตำแหน่ง มีรอยยับบริเวณร่องบรรจุเม็ดยา รวมทั้งรอยกดของหนามเคบไม่สม่ำเสมอตลอดทั้งแผง

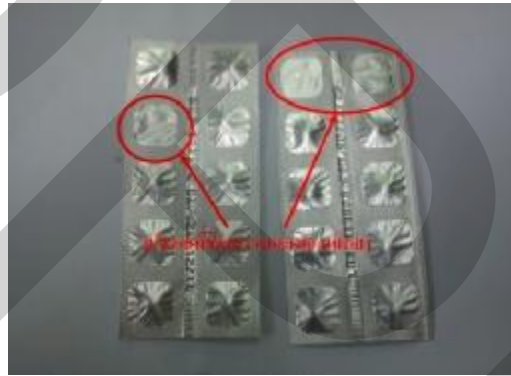
ภาพที่ 3.13 บริเวณที่เกิดการบอดของเม็ดยา

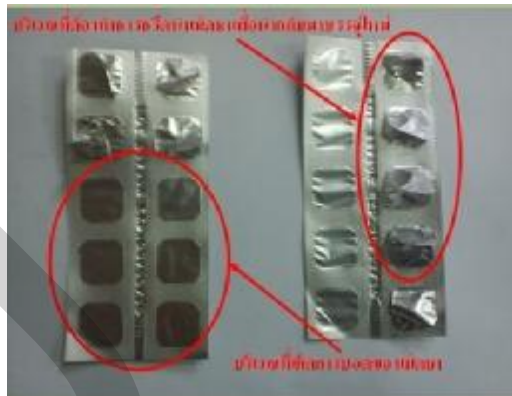
ภาพที่ 3.15 บริเวณที่เกิดการบอดของเม็ดยา และบริเวณที่ต้องทำการกรีดเม็ดยาเพื่อนำกลับมาบรรจุ ใหม่

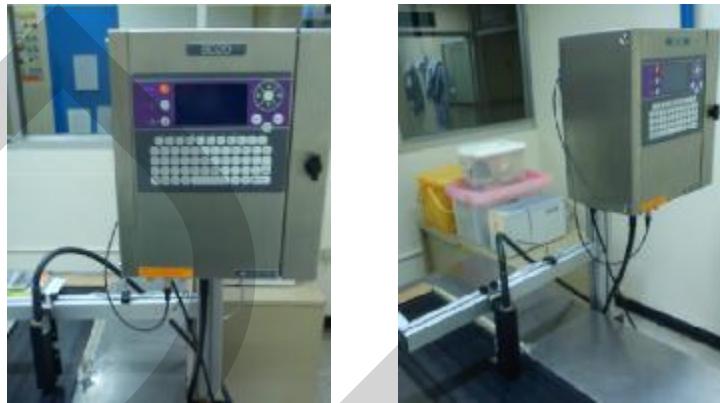
ภาพที่ 4.2 เครื่องพิมพ์ Ink Jet ขนาด 7 จุด ยี่ห้อ Markem Imaje รุ่น 9020

เครื่อง Strip pack ทั้งหมด 6 เครื่อง ต้องใช้เครื่องพิมพ์ Ink Jet อย่างน้อยที่สุด 10 เครื่อง ราคารวมประมาณ 1,500,000 บาท

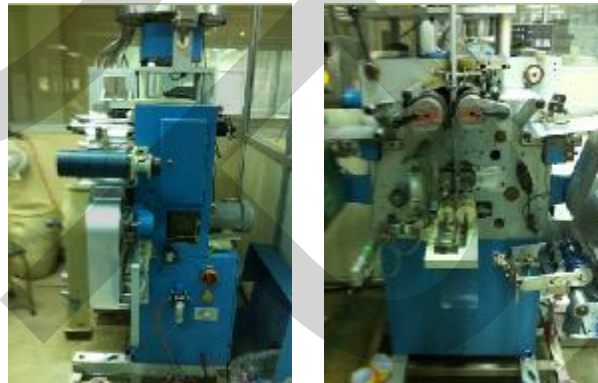
ภาพที่ 4.14 เครื่อง Strip Pack ขนาด 6 แถว ก่อนทำการปรับปรุงแก้ไขให้เป็นเครื่องStrip Pack ขนาด 4 แถว

ปรับปรุงแก้ไขเครื่อง Strip Pack ขนาด 6 แถว ให้เป็นเครื่อง Strip Pack ขนาด 4 แถว เนื่องจากการปรับปรุงเครื่อง Strip Pack จากขนาด 6 แถว ให้เป็น 4 แถวนั้นสามารถทำได้ง่าย มีค่าใช้จ่ายที่ไม่สูงมากนัก รวมทั้งสามารถลดปริมาณงานของเครื่อง Strip Pack ขนาด 4 แถว ลงได้มาก จากเดิมผลิตภัณฑ์ที่ใช้เครื่อง Strip Pack ขนาด 4 แถว มีปริมาณ 18 รายการ ที่เครื่องจักร 2 เครื่อง จำนวนปริมาณงานต่อเครื่องคงอยู่ที่ 9 รายการต่อเครื่อง เมื่อทำการปรับปรุงแก้ไขแล้วเครื่อง Strip Pack ขนาด 4 แถวจะมี 3 เครื่อง ปริมาณงานต่อเครื่องจะลดลงเหลือ 6 รายการต่อเครื่อง ในส่วนของเครื่อง Strip Pack ขนาด 6 แถว ที่มีเครื่องจักร 3 เครื่อง ปริมาณงาน 11 รายการ เมื่อเครื่องจักรลดลงเหลือ 2 เครื่อง ปริมาณงานต่อเครื่องจะเพิ่มขึ้นเป็น 5.5 รายการ ปริมาณงานดังกล่าวที่เพิ่มขึ้นถือว่าเป็นปริมาณที่ยอมรับได้เพราะมีค่าตัวเลขที่ใกล้เคียงกับงานของเครื่อง Strip Pack ขนาด 4 แถว ในส่วนความเร็วในการทำงานของเครื่อง Strip Pack ขนาด 6 แถว เมื่อทำการเปรียบเทียบเป็นอัตราส่วนกับเครื่อง Strip Pack ขนาด 4 แถว แล้วนั้น เครื่อง Strip Pack ขนาด 6 แถว มีความเร็วในการบรรจุที่เร็วกว่าเป็นอย่างมาก

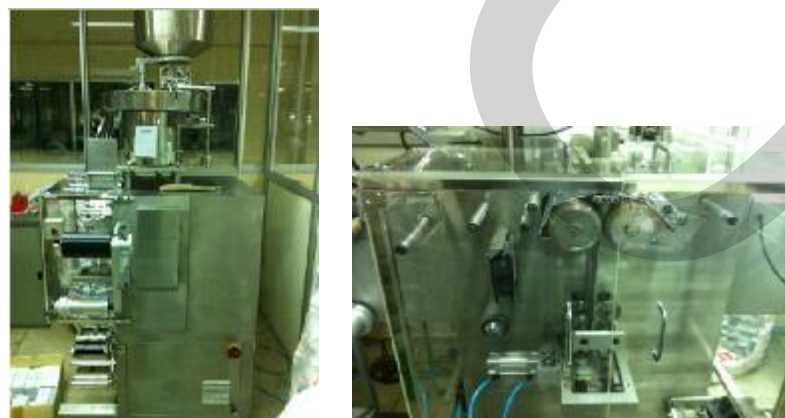
ภาพที่ 4.15 เครื่อง Strip Pack ขนาด 6 แถว หลังได้รับการปรับปรุงแก้ไขเป็นเครื่องStrip Pack ขนาด 4 แถว

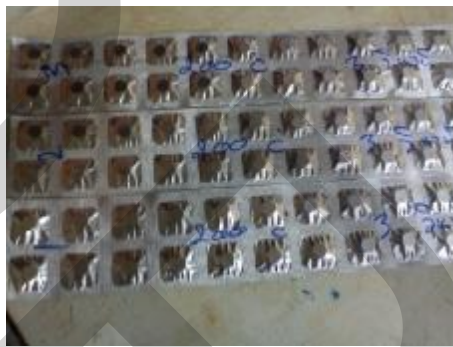
ภาพที่ 4.18 อุณหภูมิความร้อนที่ใช้ในการซีลฟอยล์ที่ 200 องศาเซลเซียส และเวลาในการปฏิบัติงานที่ 1 คัท/3 วินาที

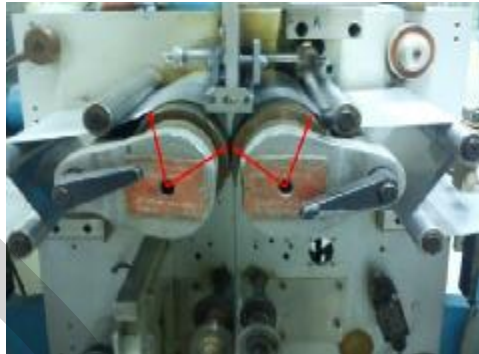
ภาพที่ 4.20 การร้อยฟอยล์ผ่าน Sealing-Roller แบบที่ 4 Material briefly pre-heated, not routed via rollers at in-feed chute. แผ่นฟอยล์จะถูกทำให้ร้อนก่อนซีล

จากภาพที่ 4.16 การร้อยฟอยล์ผ่าน Sealing-Roller แบบเดิม แผ่นฟอยล์จะไม่ถูกทำให้ร้อนก่อนซีล และแผ่นฟอยล์สัมผัส Sealing-Roller เพียงจุดเดียวคือบริเวณที่ Sealing-Roller ทำการซีลฟอยล์เท่านั้น เมื่อทำการเปรียบเทียบกับ ภาพที่ 4.17 พบว่าการป้อนฟอยล์ที่ดำเนินการอยู่เป็นการป้อนฟอยล์แบบที่ 1 Standard Web Route as used for Cellophane or Aluminium / PE ทางผู้วิจัยได้ทำการพิจารณาวิธีการป้อนฟอยล์ในแบบต่างๆที่เหลืพบว่ามีวิธีการแบบที่ 4 Material briefly pre-heated, not routed via rollers at in-feed chute. เป็นวิธีที่เหมาะสมกว่าวิธีที่ 1 เนื่องจากวิธีการดังกล่าวมีการทำ Pre-heated ฟอยล์ก่อนที่จะทำการซีลบรรจุ และสามารถเพิ่มความเร็วในการบรรจุได้ เพราะฟอยล์ไม่ต้องใช้เวลานานในการวิ่งผ่าน Sealing-rollers ในส่วนของการร้อยฟอยล์แบบอื่นนั้นสามารถทำได้ขึ้นอยู่กับความเหมาะสมต่อการใช้งานในแต่ละประเภท รูปแบบที่ 4 ที่ผู้ทำการวิจัยนำเสนอเป็นรูปแบบที่ต้องการให้เห็นถึงการทำ Pre-heated ก่อนทำการซีลบรรจุจริง

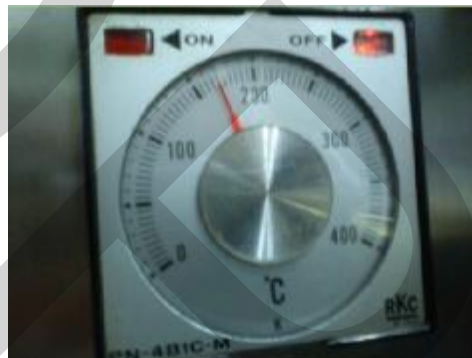
ภาพที่ 4.21 อุณหภูมิความร้อนของ Sealing-Roller ที่ใช้ทำการซีลฟอยล์แบบที่ 4 Material briefly pre-heated, not routed via rollers at in-feed chute.

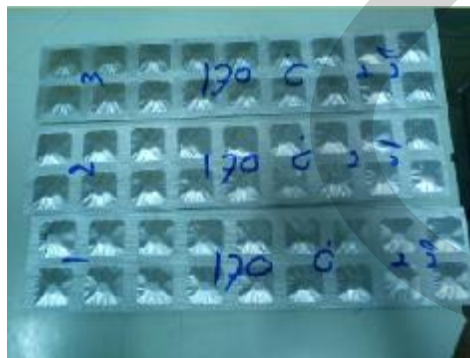
ภาพที่ 4.22 อุณหภูมิความร้อนที่ใช้ในการซีลฟอยล์ที่ 170 องศาเซลเซียส และเวลาในการปฏิบัติงานที่ 1 คัท/2 วินาที

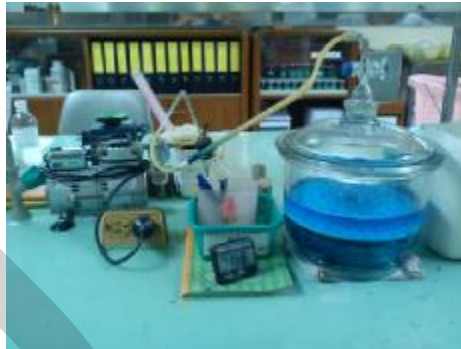
ภาพที่ 4.23 แผงฟอยล์ที่ทำการซีลฟอยล์แบบที่ 4 Material briefly pre-heated, not routed via rollers at in-feed chute. ทำการทดสอบรอยรั่วด้วยวิธีการ Leak Test

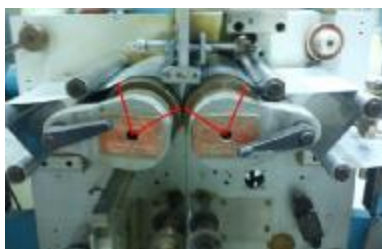
ภาพที่ 4.27 การร้อยฟอยล์ผ่าน Sealing-Roller แบบที่ 4 Material briefly pre-heated, not routed via rollers at in-feed chute และแผ่นฟอยล์จะถูกทำให้ร้อนก่อนทำการซีลอุณหภูมิที่ 170 องศาเซลเซียส และเวลาที่ใช้ในการตัดแพคเกจเท่ากับ 2 วินาที

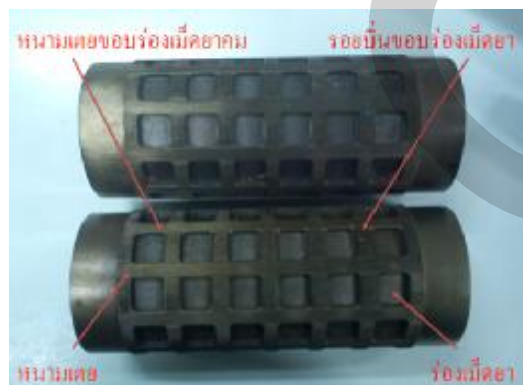
ภาพที่ 4.29 แสดงลักษณะปัญหาต่างๆของ Sealing Roller

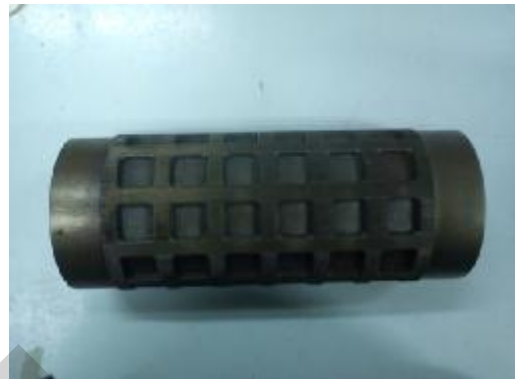
ภาพที่ 4.30 แสดงลักษณะปัญหาต่างๆของSealing Roller ก่อนทำการเปลี่ยน

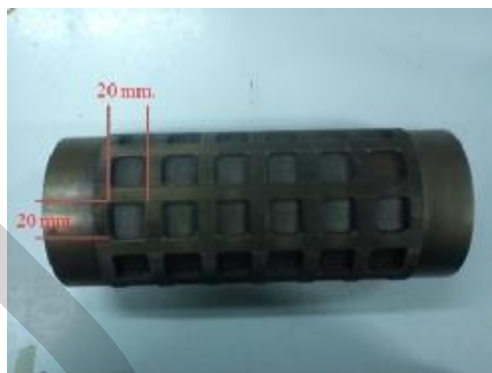
ภาพที่ 4.32 แสดงขนาดร่องเม็ดยาของSealing Roller ขนาด 20 mm. เมื่อทำการบรรจุเม็ดยาที่มีขนาดใหญ่มากว่า 10 mm. จะทำให้เกิดรอยย่นบริเวณขอบร่องเม็ดยา และเกิดการรั่วซึมได้ เมื่อนำไปทดสอบด้วยวิธี Leak Test

จากหลักการคำนวณขนาดเม็ดยาที่เหมาะสมในการบรรจุทำให้ทราบว่าขนาดเม็ดยาที่มีความเหมาะสมต่อการบรรจุของ Sealing Roller ที่มีขนาดร่อง 20 mm. นั้น ต้องมีขนาดเม็ดยาที่เล็กกว่า  $20 - 5 - 5 = 10$  mm. ถ้าเม็ดยาที่มีขนาดใหญ่มากว่าที่ 10 mm. จะทำให้เกิดรอยย่นที่แพ่งฟอยล์ได้ และเป็นสาเหตุหลักที่ทำให้เกิดการรั่วซึมของแพ่งยาเมื่อทำการทดสอบด้วยวิธี Leak Test แนวทางการแก้ไขคือควรทำร่องเม็ดยาของSealing Roller ให้มีขนาดที่ใหญ่กว่า 20 mm. เมื่อทำการวัดขนาดเม็ดยาที่มีขนาดใหญ่ที่สุดในการบรรจุด้วยเครื่อง Strip Pack ทั้ง 5 เครื่อง พบว่าเม็ดยาที่มีขนาดใหญ่ที่สุดมีขนาด 11 mm. จำนวน 12 รายการ ซึ่งทั้ง 12 รายการนี้ได้กระจายการบรรจุอยู่ในเครื่อง Strip Pack ทั้ง 5 เครื่อง คือ เครื่อง Strip Pack ขนาด 6 แถว เครื่องที่ 1-3 และ เครื่อง Strip Pack ขนาด 4 แถว เครื่องที่ 1-2. ในส่วนของเครื่อง Strip Pack ขนาด 4 แถว เครื่องที่ 1 และ 2 นั้น ในกรณีที่เม็ดยาขนาด 11 mm. ทำการบรรจุในเครื่องที่ 2 จะไม่พบการรั่วซึมเมื่อทำการทดสอบด้วยวิธี Leak Test และในส่วนของเครื่อง Strip Pack ขนาด 14 แถวนั้น เป็นการบรรจุยาที่มีขนาดเฉพาะคือ 4 mm. เครื่องที่ใช้ในการบรรจุจึงมีขนาดร่องเม็ดยาอยู่ที่ 14 mm. จึงไม่สามารถทำการบรรจุเม็ดยาขนาดอื่นได้ และเครื่องตัวดังกล่าวทางบริษัทแห่งนี้ได้ทำการซื้อมาเพื่อบรรจุยา 2 ชนิด ซึ่งทั้ง 2 ชนิดนั้นมีขนาดเม็ดยาที่เท่ากัน โดยการออกแบบร่องเม็ดยานี้เป็นการออกแบบโดยบริษัทที่ทำการผลิตเครื่องจักรในประเทศจีน และขนาดร่องเม็ดยาที่ทำการวัดได้มีขนาดตรงตามสูตรการคำนวณขนาดเม็ดยาที่ได้กล่าวไว้เบื้องต้น

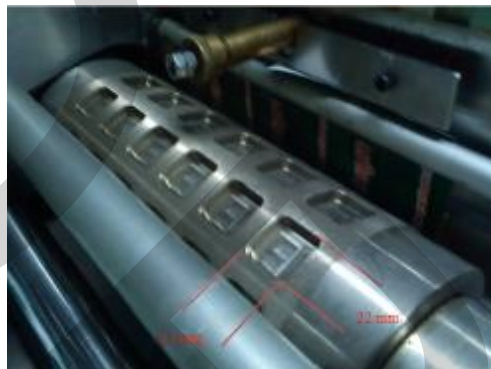
ภาพที่ 4.33 แสดงขนาดร่องเม็ดยาของ Sealing Roller ขนาด 22 mm. ขนาดดังกล่าวสามารถทำการบรรจุเม็ดยาได้ทุกขนาดที่ทำการบรรจุด้วยเครื่อง Strip Pack ของบริษัท และไม่ทำให้เกิดรอยย่นบนแผง รวมทั้งไม่ทำให้เกิดการรั่วซึมเมื่อทำการทดสอบด้วยวิธี Leak Test

ผู้ทำการวิจัยมีแนวคิดว่าจะทำ Sealing Roller ใหม่ให้มีขนาดร่องเม็ดยา ขนาด  $12 + 5 + 5 = 22 \text{ mm}$ . เพื่อที่เครื่องจักรในการผลิตทั้ง 5 เครื่อง สามารถทำงานทดแทนกันได้ ไม่เกิดปัญหาการรั่วซึมเมื่อทำการทดสอบด้วยวิธีการ Leak Test การบรรจุมีความสวยงามไม่มีรอยย่นที่แผงฟอยล์ รวมทั้งสามารถเพิ่มความเร็วในการบรรจุได้

ผู้ทำการวิจัยได้ทำการปรับปรุงแก้ไข Sealing Roller ใหม่ให้มีขนาดร่องเม็ดยา ขนาด  $12 + 5 + 5 = 22$  mm. เพื่อให้เหมาะสมกับเม็ดยาที่มีขนาดใหญ่ที่สุด และนำไปใช้กับเครื่องจักรในการผลิตทั้ง 5 เครื่อง ซึ่งจะสามารถทำงานทดแทนกันได้ รวมทั้งไม่เกิดปัญหาการรั่วซึมเมื่อทำการทดสอบด้วยวิธีการ Leak Test การบรรจุมีความสวยงามไม่มีรอยย่นที่แผ่นฟอยล์ และสามารถเพิ่มความเร็วในการบรรจุได้

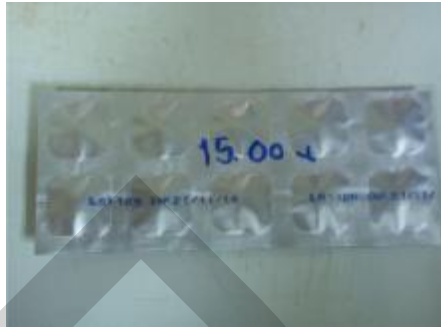
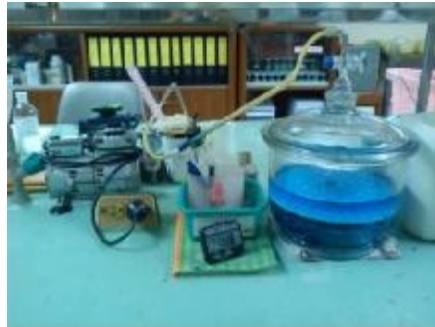
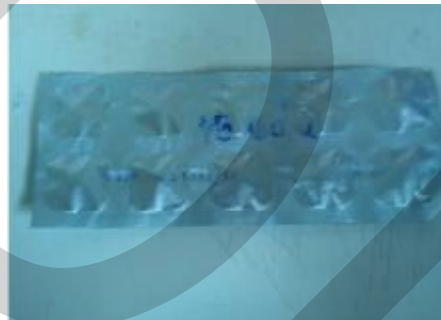
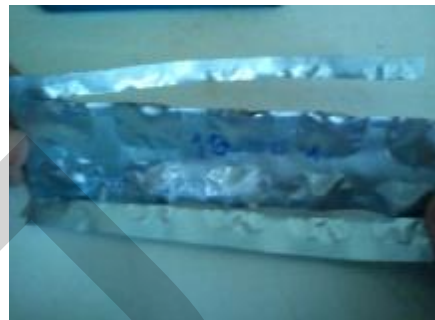
ภาพที่ 4.34 การทดสอบ Leak Test เม็ดยาที่ผ่านการบรรจุด้วยเครื่อง Strip Pack ที่ Sealing Roller มีขนาดร่องเม็ดยา 22 mm. และไม่พบการรั่วซึม ณ ตำแหน่งใดๆ

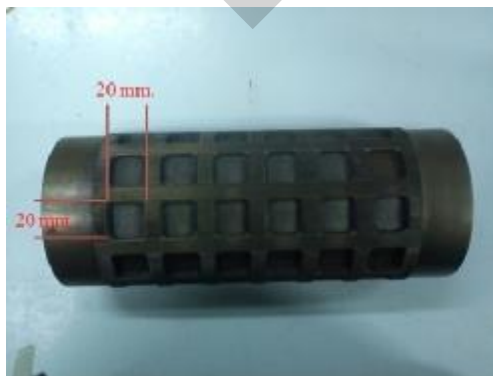
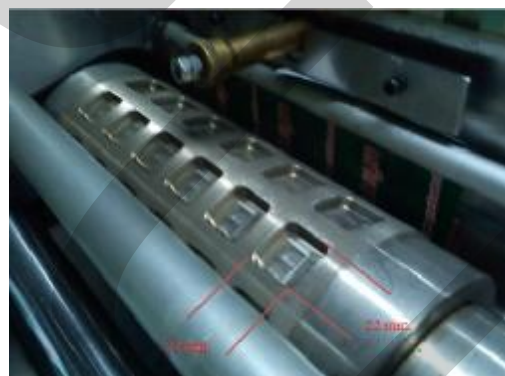
ภาพที่ 4.35 แสดงการเปรียบเทียบขนาดร่องบรรจุเม็ดยาของ Sealing Roller ก่อนและหลังการปรับปรุง

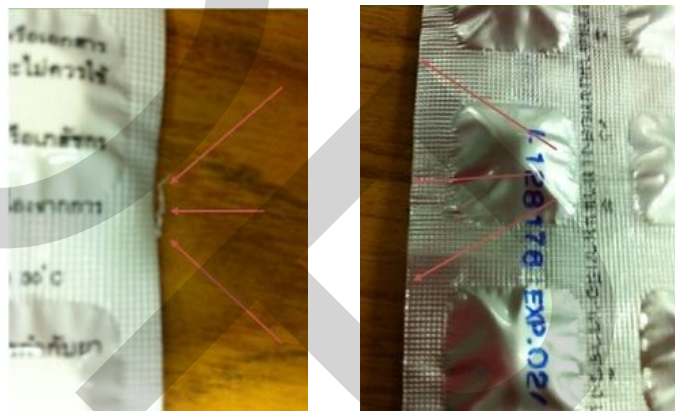
ภาพที่ 4.36      เปรียบเทียบรอยตัดแบ่งแผงยาระหว่าง Cellophane และ Aluminium foil โดย  
เครื่อง              Strip Pack

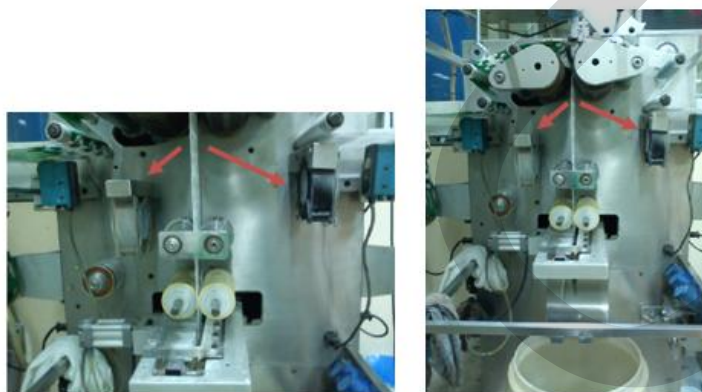
ภาพที่ 4.39 แสดงการติดตั้งพัฒนาระบายความร้อนแผ่นCellophane เพื่อแก้ปัญหารอยตัดที่เกิดขึ้นจากการตัดแบ่งแผงยา

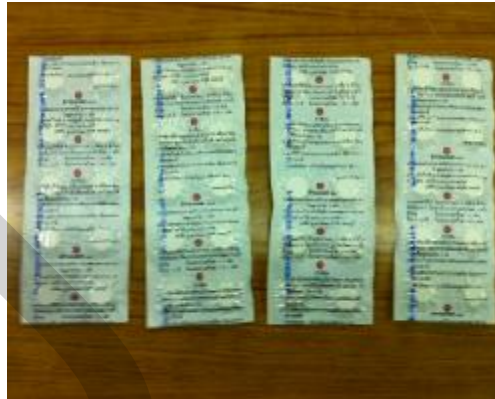
ภาพที่ 4.40 เม็ดยาที่บรรจุด้วยแผ่น Cellophane เมื่อทำการปรับปรุงเครื่องจักรแล้ว ไม่เกิดขุยจากการตัดแบ่งแผงยา

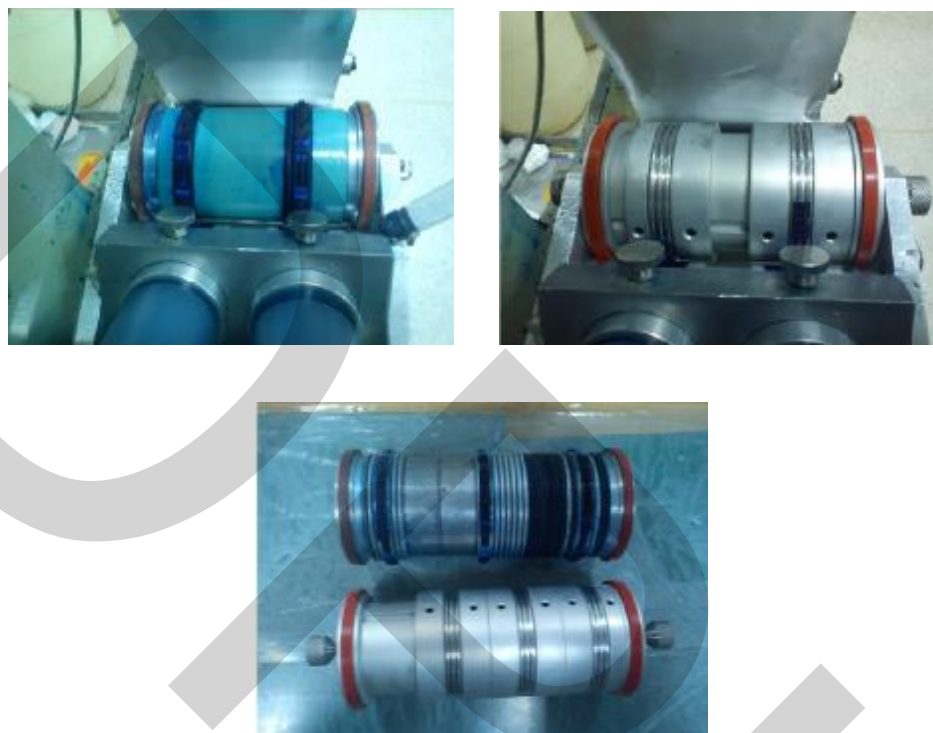
ภาพที่ 4.43 แสดงการเปรียบเทียบชุดลูกกลิ้งพิมพ์ตัวเลข ขนาด 4 แฉก และ ขนาด 6 แฉก

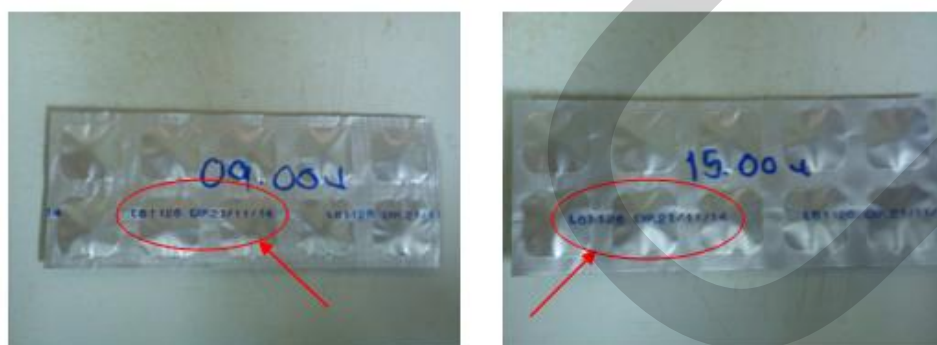
ภาพที่ 4.44 แสดงการพิมพ์เลขลือต วันเดือน/ปี ที่ผลิตและหมดอายุที่คมชัด

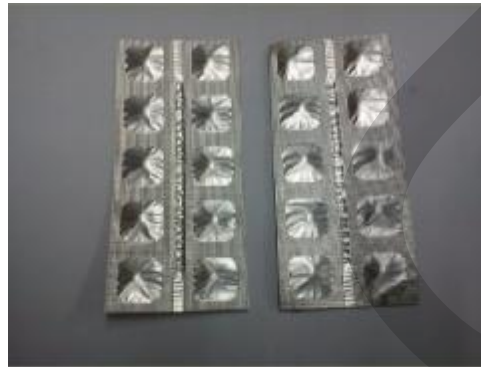
ภาพที่ 4.52 แผงยาที่ได้รับการปรับปรุงแก้ไขปัญหาการเกิดสภาวะเม็ดยาบดในแผงยาที่ทำการ บรรจุ
