# การลดลักษณะบกพร่องในกระบวนการประกอบแผงวงจรไฟฟ้า

**Defect Reduction for Printed Circuit Board Assemblies**

**A Thesis Submitted in Partial Fulfillment of the Requirements  
for the Degree of Master of Engineering  
Department of Engineering Management  
Faculty of Engineering, Dhurakij Pundit University  
2013**

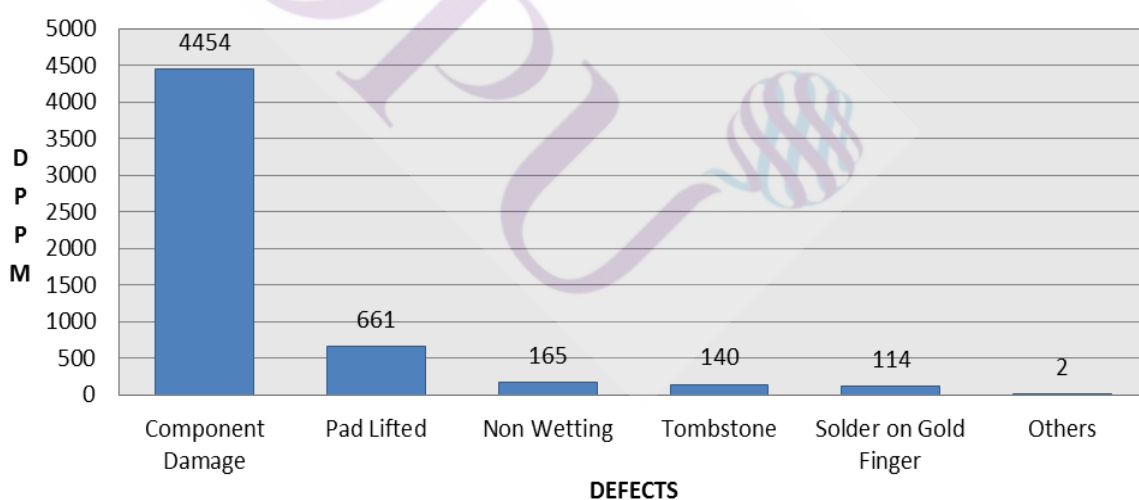
ภาพที่ 1.2 สัดส่วนลักษณะบกพร่องของผลิตภัณฑ์แผงวงจรไฟฟ้ารหัส LL0325232XXX ในช่วงเดือน มกราคม ถึง มิถุนายน 2555

สำหรับแผงวงจรไฟฟ้าที่ผ่านกระบวนการเทคโนโลยีแบบ Through Hole Technology และ Surface Mounted Devices ของบริษัทฯ ผลผลิตภัณฑ์ที่ออกมาจะมีลักษณะและคุณภาพดีหรือไม่ นั้น ขึ้นอยู่กับองค์ประกอบต่าง ๆ ในกระบวนการผลิต เช่น คุณสมบัติของตะกั่วที่ใช้เชื่อมต่อระหว่างชิ้นส่วนอุปกรณ์กับแผ่นวงจรพิมพ์ ค่าพารามิเตอร์ของเครื่องต่าง ๆ ในแต่ละผลิตภัณฑ์ ทักษะของพนักงาน เป็นต้น ซึ่งหากผลิตภัณฑ์มีลักษณะบกพร่อง คุณภาพไม่ได้ตามมาตรฐาน จะส่งผลโดยตรงกับผลิตภัณฑ์ที่จะส่งต่อไปยังกระบวนการถัดไป ตัวอย่างในปัจจุบัน พบว่าสภาพปัญหาของผลิตภัณฑ์กลุ่มลูกค้าระบบสื่อสารโทรคมนาคมแห่งหนึ่งของบริษัทฯ มีลักษณะบกพร่องที่ไม่ได้คุณภาพตามมาตรฐาน โดยผู้วิจัยได้ทำการเก็บรวบรวมข้อมูลของผลิตภัณฑ์ในช่วงเดือน มกราคม ถึง มิถุนายน 2555 พบว่าผลิตภัณฑ์แผงวงจรไฟฟ้ารหัส LL0325232XXX เป็นผลิตภัณฑ์ที่มีลักษณะบกพร่องมากที่สุดโดยคิดเป็นของเสียต่อล้านชิ้น DPPM (Defect Parts Per Million) เท่ากับ 5,536 DPPM โดยลักษณะบกพร่องที่พบมากที่สุดคือ ตัวอุปกรณ์ได้รับความเสียหาย (Component damaged) รองลงมาคือ ปลายวงจรหลุดออกจากแผงวงจร (Pad lifted) ตะกั่วไม่เชื่อมกับตัวอุปกรณ์ (Non wetting) ส่วนลักษณะบกพร่องอื่น ๆ คิดเป็น DPPM ลดหลั่นลงมา ดังแสดงในภาพที่ 1.2

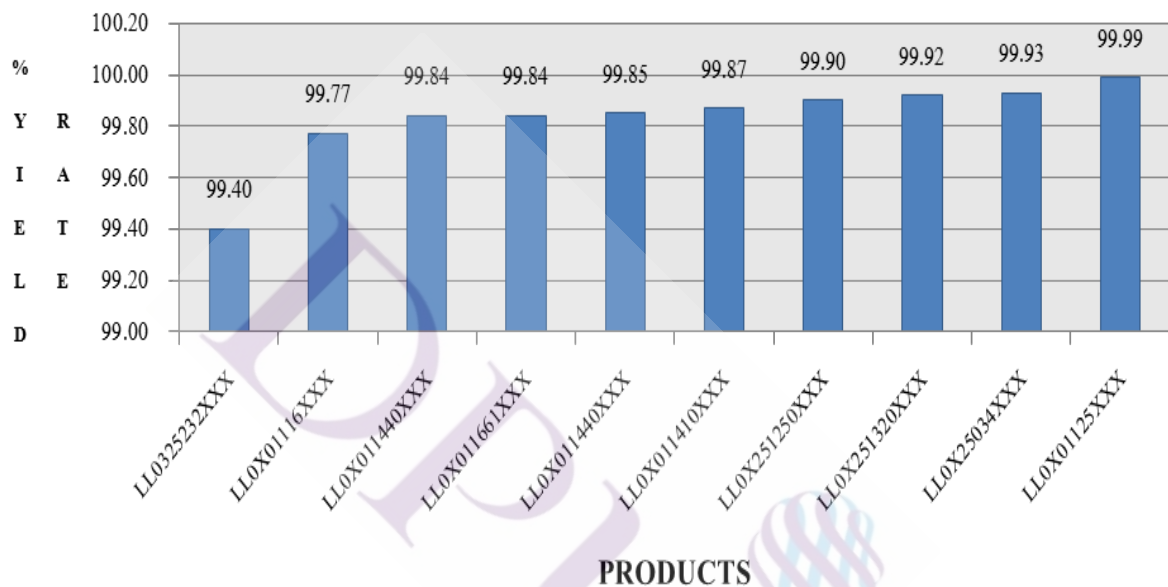
ภาพที่ 3.2 เปอร์เซ็นต์แสดงผลผลิตที่ได้ของผลิตภัณฑ์ LL0325232XXX เมื่อเทียบกับผลิตภัณฑ์อื่น ณ การตรวจสอบ PFQA ในช่วงเดือน มกราคม ถึง มิถุนายน 2555

พบว่า ผลิตภัณฑ์แผงวงจรไฟฟ้ารหัส LL0325232XXX เป็นผลิตภัณฑ์ที่มีผลผลิตสุทธิที่ได้จากกระบวนการผลิต ซึ่งหักการสูญเสียออกทั้งหมด (Yield) อยู่ที่ระดับ 99.40 เปอร์เซ็นต์เท่านั้น ซึ่งเป็นระดับที่ต่ำที่สุดเมื่อเปรียบเทียบกับระดับผลิตภัณฑ์อื่น หรือมีความผิดพลาดด้านคุณภาพเกิดลักษณะบกพร่องสูงมากที่สุดเมื่อเปรียบเทียบกับเกิดการเกิดลักษณะบกพร่องของผลิตภัณฑ์อื่น ณ สถานีการตรวจสอบคุณภาพเพื่อเตรียมส่งไปยังลูกค้า PFQA (Pre-FQA: Final Inspection of Production) ดังภาพที่ 3.2

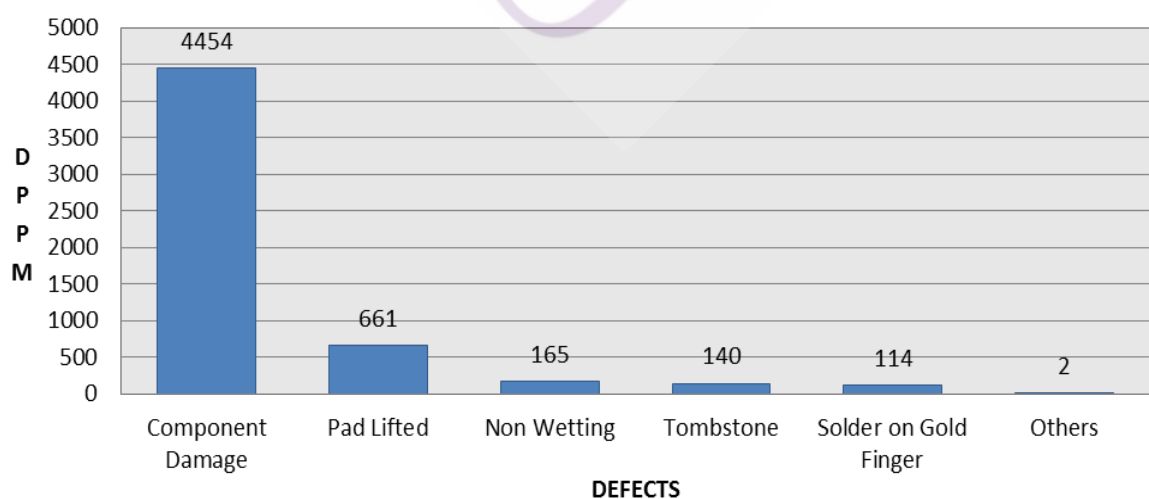
ภาพที่ 3.4 สัดส่วนลักษณะบกพร่องของผลิตภัณฑ์แผงวงจรไฟฟ้ารหัส LL0325232XXX ในช่วง เดือน มกราคม ถึง มิถุนายน 2555

หากพิจารณาเพิ่มเติมต่อไปถึงลักษณะบกพร่องที่พบมากที่สุด จะพบว่าเป็นลักษณะของ ชิ้นส่วนบนตัวอุปกรณ์บกพร่องได้รับความเสียหาย (Component Damaged) รองลงมาคือ ลายวงจร หลุดออกจากแผงวงจร (Pad Lifted) ตะกั่วไม่เชื่อมกับตัวอุปกรณ์ (Non Wetting) ส่วนลักษณะ บกพร่องอื่น ๆ คิดเป็น DPPM ที่ลดหลั่นลงมา ดังภาพที่ 3.4

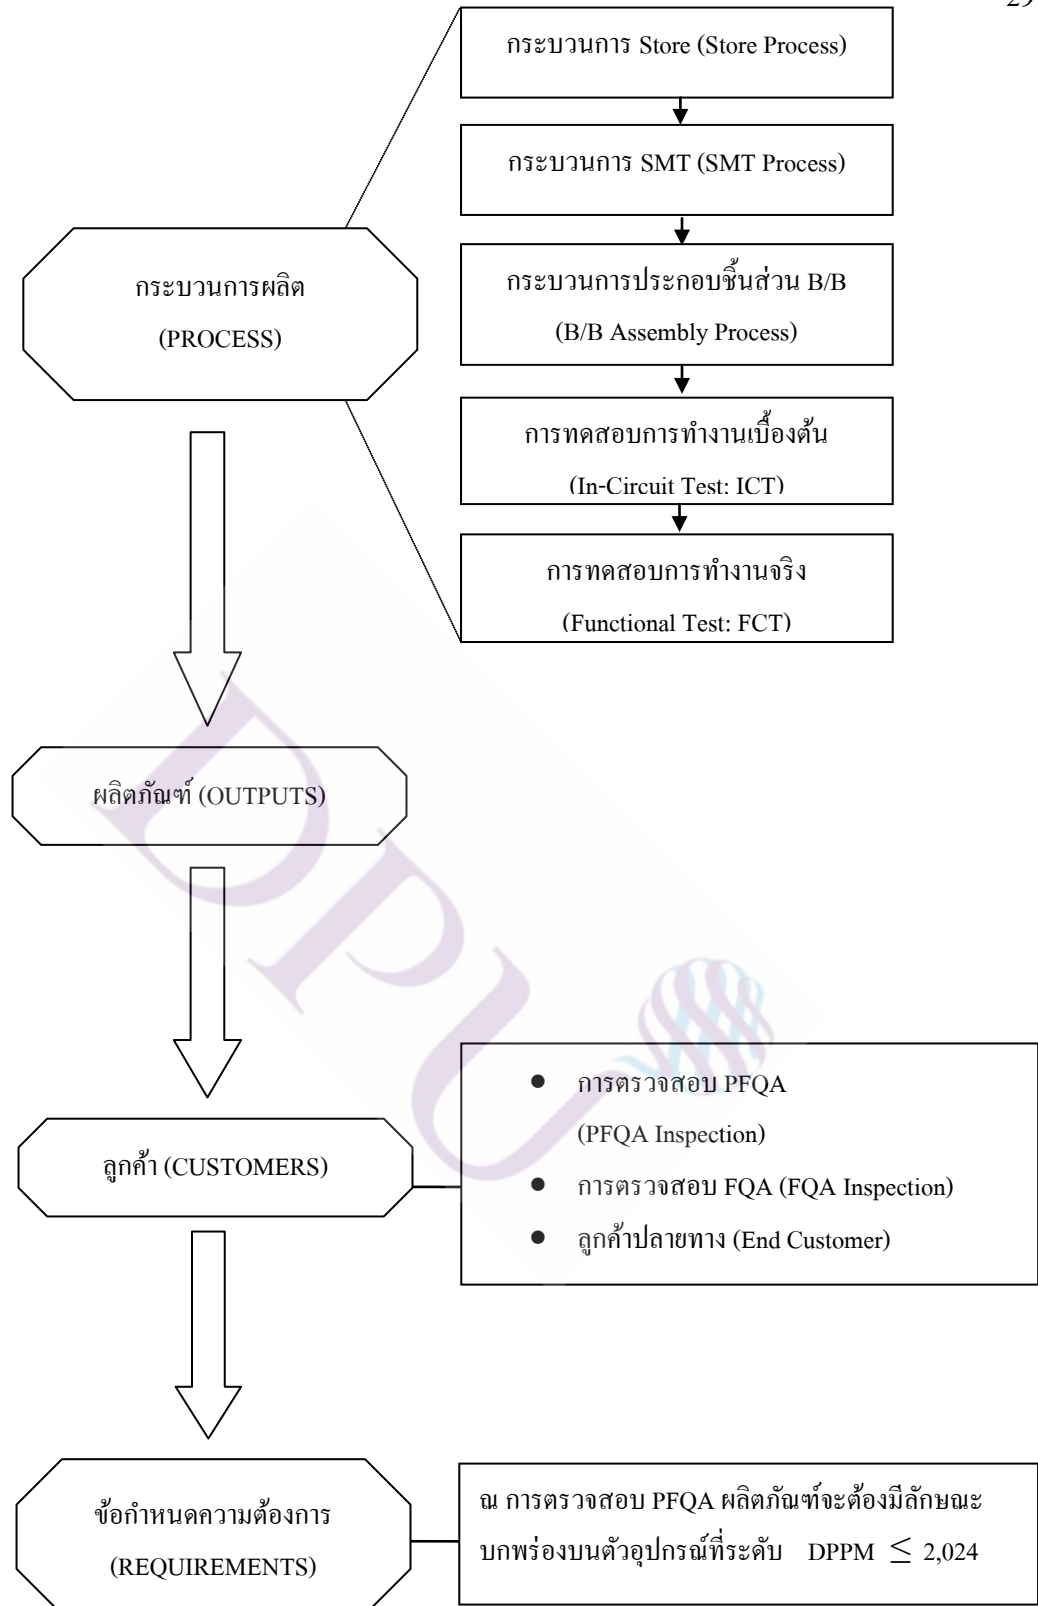
ภาพที่ 3.10 กระบวนการประกอบผลิตภัณฑ์แผงวงจรไฟฟ้ารหัส LL0325232XXX

ผู้วิจัยและทีมงานเริ่มศึกษากระบวนการประกอบผลิตภัณฑ์แผงวงจรไฟฟ้ารหัส LL0325232XXX ดังภาพที่ 3.10 ซึ่งจะกล่าวโดยละเอียดในลำดับต่อไป

หากพิจารณาในขั้นตอนกระบวนการผลิต (Process) ที่ลงรายละเอียดต่อไป จะสามารถอธิบายได้เป็นขั้นตอนต่อเนื่อง คือ ขั้นตอน Store (Store Process) ขั้นตอน SMT (SMT Process) ขั้นตอน BoxBuild (BoxBuild Process: B/B Process)

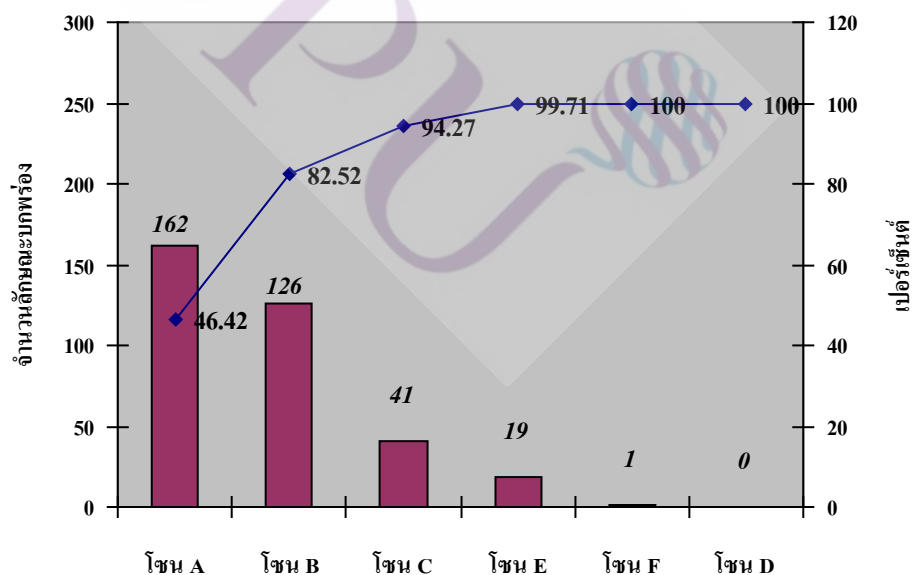
ภาพที่ 3.13 แผนภาพ Pareto แสดงลักษณะบกพร่องบนตัวอุปกรณ์ของผลิตภัณฑ์แผงวงจรไฟฟ้ารหัส LL0325232XXX

นอกจากนี้สามารถอธิบายด้วยกราฟ Pareto ดังภาพที่ 3.13 ซึ่งจากกราฟสามารถสรุปได้ว่าสัดส่วนพื้นที่โซน A เกิดลักษณะบกพร่องบนตัวอุปกรณ์ของผลิตภัณฑ์แผงวงจรไฟฟ้ารหัส LL0325232XXX มากที่สุด คิดเป็น 162 ชิ้น จากทั้งหมด 349 ชิ้น ซึ่งคิดเป็นร้อยละ 46.42 ซึ่งเมื่อรวมกับโซน B, C และ E แล้ว จะอยู่ที่ร้อยละ 99.71 ซึ่งเป็นโซนที่ผู้วิจัยและทีมงานจะนำมาพิจารณา

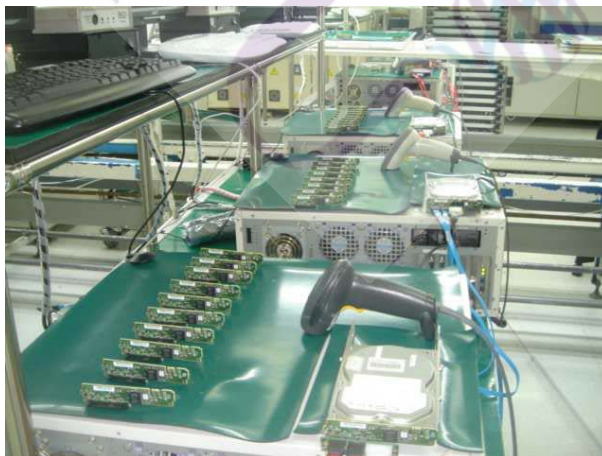
ภาพที่ 3.14 ลักษณะการจัดเรียงบอร์ด ณ สถานีเครื่องทดสอบการทำงานจริง

สำหรับสถานีเครื่องทดสอบการทำงานจริง ตรวจพบว่ามีโอกาสเสี่ยงที่ทำให้เกิดลักษณะบกพร่องบนตัวอุปกรณ์ คือ PCBA อาจเกิดการกระแทกก่อนและหลังการทดสอบเนื่องจากการจัดเรียงบอร์ดที่ไม่ได้มาตรฐาน และขณะลำเลียง PCBA จากสายพานการผลิตอาจกระแทกกับแผ่นรองสายพานหรืออุปกรณ์อย่างอื่น ตามภาพที่ 3.14

แนวทางปรับปรุงแก้ไขสำหรับขั้นตอนนี้มีความคล้ายคลึงกับปัญหาที่ 4.1.3 คือ การปรับปรุงวิธีการดำเนินงานในกลุ่มมือการผลิตขั้นตอนการลำเลียง PCBA ณ สายพานการผลิต โดยใช้ถาดในการลำเลียงเคลื่อนย้ายแผ่นบอร์ดทดแทนการใช้มือเคลื่อนย้ายแผ่นบอร์ด และทำมาตรฐานการวางและตั้งแผ่นบอร์ดก่อนทำการทดสอบและหลังการทดสอบขึ้นมา จะเห็นว่าแนวทางการแก้ไขนี้ช่วยให้แผ่นบอร์ดสามารถลำเลียงได้อย่างปลอดภัย และลดอัตราเสี่ยงในการล้มของแผ่นบอร์ดขณะรอการทดสอบหรือรอส่งไปยังสถานีถัดไป

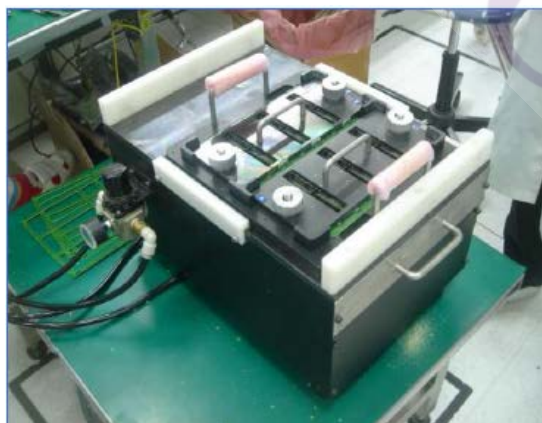
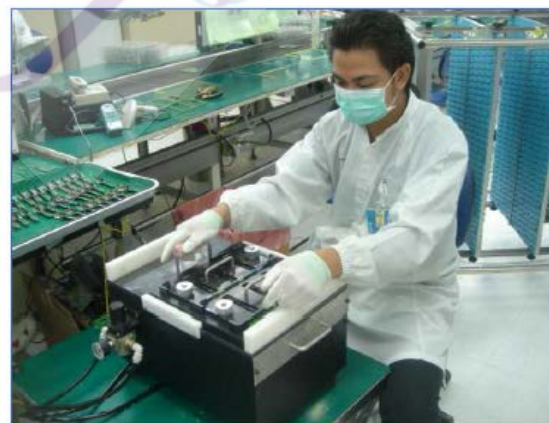
ภาพที่ 4.4 แนวทางการปรับปรุงแก้ไขปรับปรุงเครื่องจักรที่ใช้ในการตัดฉลุ ณ สถานีตัดฉลุ

แนวทางปรับปรุงแก้ไขสำหรับขั้นตอนนี้ สามารถเลือกปฏิบัติเป็น 2 แนวทาง คือ ใช้แท่นรอง ซึ่งเป็นเหมือนแผ่นบอร์ดต้นแบบที่มีช่องว่างกำหนดระยะขอบสำหรับรองตัดฉลุ แทนการที่ผู้ควบคุมงานใช้อุปกรณ์คีมตัดชิ้นส่วน โดยตรง ปราศจากตัวกำหนดและนำมาซึ่งโอกาสเสี่ยงในการเกิดลักษณะบกพร่องบนตัวอุปกรณ์ ดังภาพที่ 4.3 หรืออีกแนวทางแก้ไข คือ การใช้อุปกรณ์เครื่องตัดฉลุมาตัดฉลุทดแทนการใช้แรงงาน ซึ่งแนวทางในกรณีนี้เป็นแผนงานของวิศวกรที่ได้รับความร่วมมือจากลูกค้าในการร่วมวิจัย ดังภาพที่ 4.4

หมายเหตุ ในเดือนกันยายน การนำเครื่องตัดฉลุข้างต้นมาใช้ ส่งผลดีขึ้นต่อการลดลักษณะบกพร่อง ซึ่งสามารถดูผลการเปลี่ยนแปลงได้ในภาพที่ 4.7

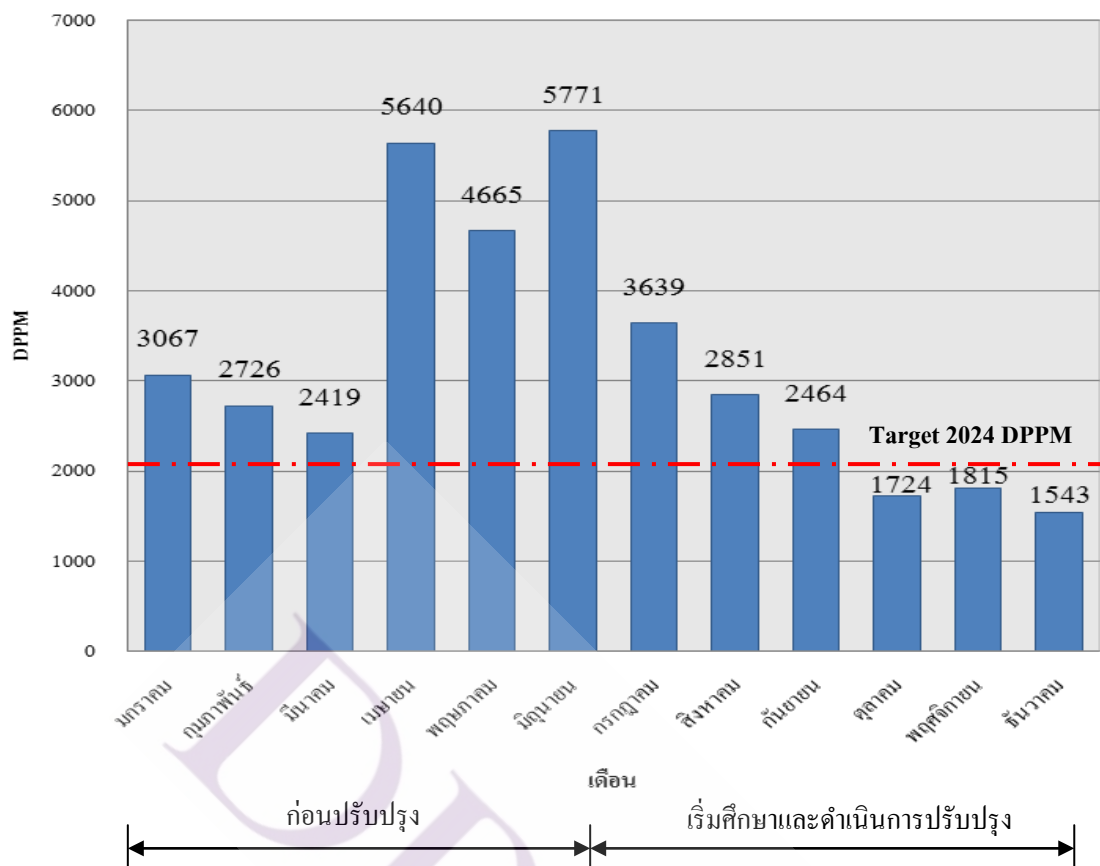
ภาพที่ 4.7 จำนวนลักษณะบกพร่องบนตัวอุปกรณ์ของผลิตภัณฑ์แผงวงจรไฟฟ้ารหัส LL0325232XXX ก่อน (มกราคม ถึง มิถุนายน) และหลัง (กรกฎาคม ถึง ธันวาคม) ดำเนินการตามแนวทางการปรับปรุงแก้ไข

จากการดำเนินการปรับปรุงแก้ไข สาเหตุที่ทำให้เกิดลักษณะบกพร่องบนตัวอุปกรณ์ของผลิตภัณฑ์แผงวงจรไฟฟ้ารหัส LL0325232XXX ตามแนวทางที่กล่าวไว้ข้างต้นระหว่างเดือนกรกฎาคม ถึง พฤศจิกายน 2555 และนำมาเปรียบเทียบกับข้อมูลที่ได้รวบรวมในช่วงเดือน มกราคม ถึง มิถุนายน 2555 จะพบว่าการเปลี่ยนแปลงเกิดขึ้น ทำให้เห็นว่าปริมาณการเกิดลักษณะบกพร่องบนตัวอุปกรณ์ของผลิตภัณฑ์แผงวงจรไฟฟ้ารหัส LL0325232XXX นั้นลดลงตามลำดับ เมื่อเทียบกับก่อนการดำเนินการตามแนวทางการปรับปรุงแก้ไข ดังแสดงในภาพที่ 4.7 โดยข้อมูลปรากฏว่าสามารถลดลงตามเป้าหมายได้ในเดือนที่สี่ (เดือนตุลาคม 2555) ปริมาณผลิตภัณฑ์ที่มีลักษณะบกพร่องเกิดขึ้นนั้นเหลือเพียง 1,724 DPPM ซึ่งคิดเป็นร้อยละ 57.41 เมื่อเปรียบเทียบกับค่าเฉลี่ยก่อนมีการดำเนินการปรับปรุงในเดือนมกราคม ถึงมิถุนายน 2555 และเมื่อติดตามดูผลในเดือนพฤศจิกายนและธันวาคม จำนวนของลักษณะบกพร่องจะอยู่ที่ 1,815 DPPM และ 1,543 DPPM ซึ่งคิดเป็นร้อยละ 55.16 และร้อยละ 61.88 ตามลำดับ คิดเป็น 2,339.3 DPPM เฉลี่ยต่อเดือนในช่วงเดือน กรกฎาคม ถึง ธันวาคม 2555
