การลดต้นทุนการใช้พลังงานไฟฟ้าของระบบหล่อเย็น
กรณีศึกษา โรงไฟฟ้าแหลมฉบัง

**Reducing Cost of Electrical Energy Consumption of Cooling Tower
System, A Case Study of Laem Chabang Power Plant**

**A Thematic paper Submitted in Partial Fulfillment of the Requirements
for the Degree of Master of Engineering
Department Engineering Management.
Dhurakij Pundit University**

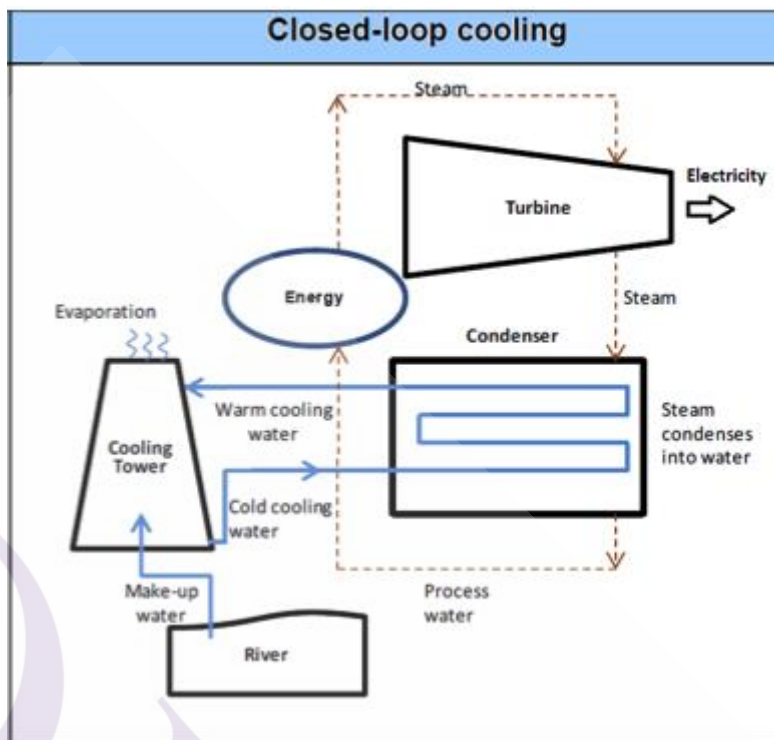
ภาพที่ 2.2 ระบบน้ำหล่อเย็นแบบปิด (Closed loop systems)

2.1.2.2 ระบบน้ำหล่อเย็นแบบปิด (Closed loop systems) น้ำที่เข้าเครื่องควบแน่นเป็นน้ำเย็นเมื่อรับความร้อนจากเครื่องควบแน่นอุณหภูมิจะสูงขึ้น น้ำอุณหภูมิสูงจะไหลสู่หอหล่อเย็นเพื่อลดอุณหภูมิลงให้กลับมามีอุณหภูมิน้ำเท่าเดิม แล้วน้ำกลับไปเข้าเครื่องควบแน่นเพื่อระบายความร้อนอีกครั้ง น้ำที่ใช้ในการหล่อเย็นเครื่องควบแน่นจะไหลเวียนระหว่างเครื่องควบแน่นกับหอหล่อเย็น (Cooling tower) เท่านั้น โดยมีปั๊มเป็นตัวส่งน้ำ จึงเรียกระบบนี้ว่า ระบบน้ำหล่อเย็นแบบปิด ดังภาพที่ 2.2

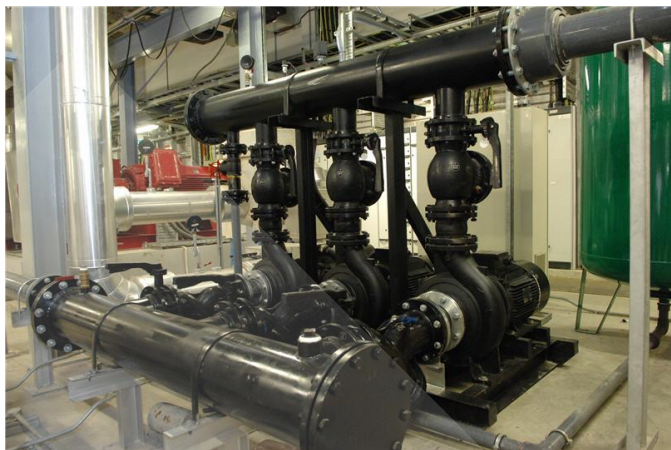
ภาพที่ 2.3 Make up water pump

การระบายความร้อนออกจากน้ำที่หล่อเย็นจะอาศัยอากาศภายนอกเข้ามาแลกเปลี่ยนความร้อนโดยตรง ดังนั้น น้ำในระบบหล่อเย็นจะมีบางส่วนระเหยไปกับความร้อน (Hot humid air) ทำให้ปริมาณน้ำในระบบลดลง จึงต้องมีการเติมน้ำใหม่ลงในระบบเพื่อชดเชยน้ำที่ระเหยไปในหอหล่อเย็นซึ่งเรียกน้ำที่เติมใหม่ว่า Make up water โดยมี Make up water pump เป็นตัวจ่ายน้ำในดังภาพที่ 2.3 สามารถที่จะเปลี่ยนถ่ายน้ำหล่อเย็นบางส่วนได้โดยเปิดวาล์วให้น้ำหล่อเย็นออกสู่แหล่งน้ำธรรมชาติได้ที่ที่ระบาย

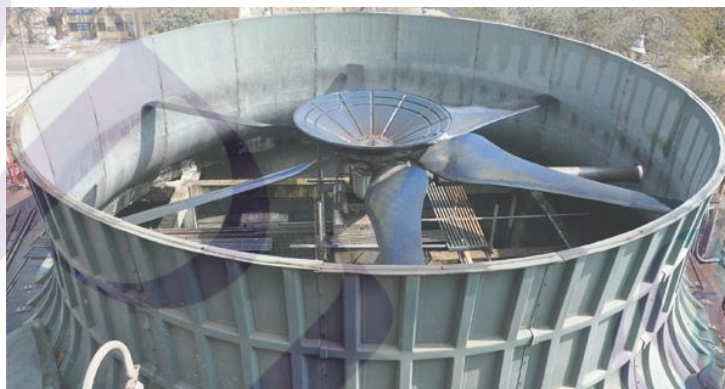
ภาพที่ 2.12 พัดลมที่ใช้ในหอหล่อเย็น

แบบของใบพัดเป็นแบบใบจักร (Propeller) ซึ่งสามารถเคลื่อนอัตราการไหลเชิงปริมาตรได้มากที่ความดันสถิตย์ต่ำอย่างสัมพันธ์กัน สามารถปรับใบให้ใช้พลังงานที่น้อยที่สุดได้ โดยขึ้นอยู่กับภาวะการใช้งานและสภาวะอากาศ เช่น การออกแบบใบพัดและการขับเคลื่อนเพื่อให้ทำงานได้อย่างเหมาะสมในสภาวะอากาศร้อนชื้น ใบพัดโดยปกติจะทำจากอะลูมิเนียมหล่อ เหล็กกล้าทนสนิม หรือไฟเบอร์กลาส แต่มีบางหอหล่อเย็นทำจากพลาสติกหรือแผ่นไม้

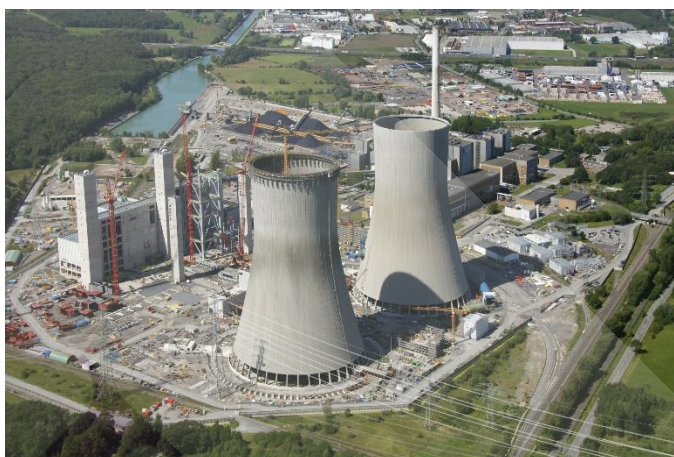
ภาพที่ 2.13 หอหล่อเย็นแบบไหลเวียนตามธรรมชาติ (Natural draft cooling tower)

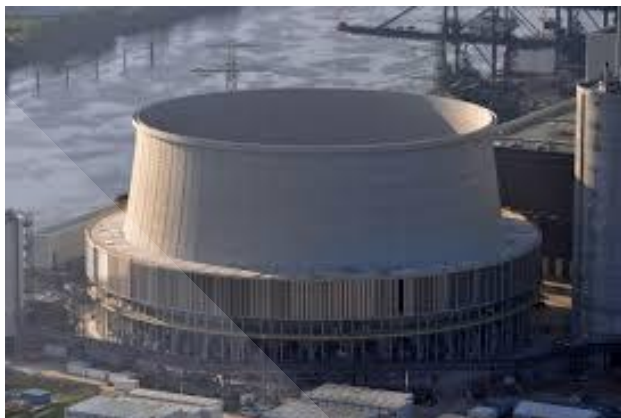
ภาพที่ 2.14 หอหล่อเย็นแบบทำงานร่วม (A Hybrid wet tower)

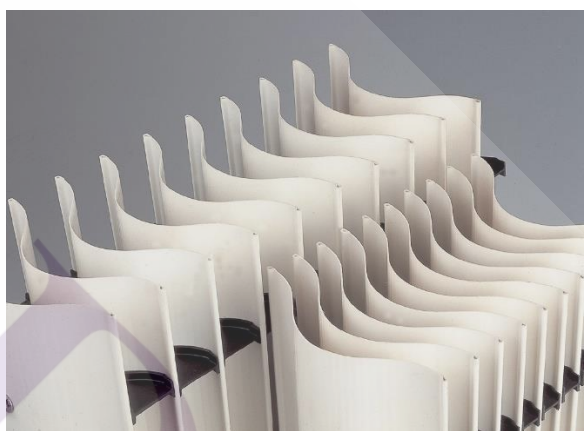
ภาพที่ 2.20 ตะล่องน้ำและชุดดักตะล่องน้ำ (Drift and Drift eliminators)

ในหอหล่อเย็นแบบเปียกนี้เมื่อหอหล่อเย็นแลกเปลี่ยนระเหยความร้อนระหว่างอากาศกับน้ำ จะมีตะล่องน้ำเกิดขึ้นและลอยออกไปกับอากาศ ซึ่งจำเป็นต้องมีชุดดักตะล่องน้ำ ดังรูปที่ 2.21 เพื่อไม่ให้สูญเสียตะล่องน้ำไปกับอากาศ ซึ่งจะทำให้ น้ำในระบบลดลง และที่สำคัญตะล่องน้ำนี้อาจนำเชื้อโรคจากแหล่งน้ำหล่อเย็นเช่น แม่น้ำ แพร่ไปสู่พื้นที่ใกล้เคียงหรือห่างไกลได้ง่าย นอกจากนี้ยังทำให้เกิดทัศนียภาพที่ไม่ดีเนื่องจากตะล่องน้ำที่ปนอยู่ในอากาศมากๆ จะให้มองเห็นเป็นควันขาว ดังภาพที่ 2.22

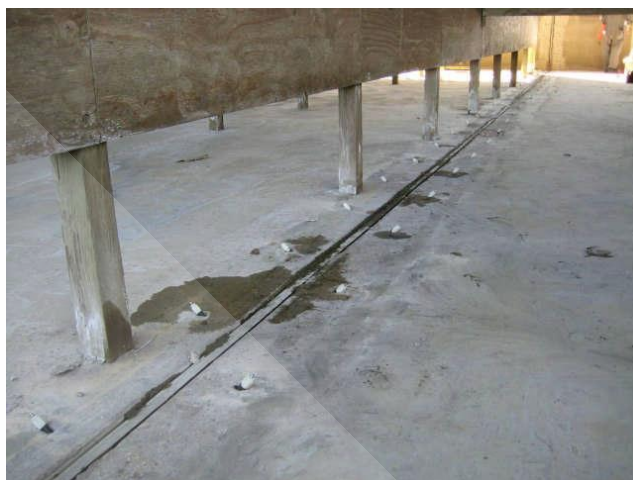
ภาพที่ 2.22 อ่างน้ำเย็น (The cold water basin)

อ่างน้ำเย็นจะวางอยู่ที่หอหล่อเย็นเพื่อรองรับและกรองน้ำ ดังภาพที่ 2.24 ก่อนที่จะถูกปั๊มกลับสู่เครื่องควบแน่น (ในระบบปิด) รวมทั้งรับน้ำเติมเข้าระบบหมุนเวียนด้วย ในโรงไฟฟ้าขนาดใหญ่อ่างน้ำเย็นของหอหล่อเย็นโดยมากทำจากคอนกรีต โดยขนาดของอ่างต้องสามารถกักเก็บน้ำเพื่อจ่ายให้เครื่องควบแน่นในการควบแน่นน้ำได้นานหลายชั่วโมงโดยปราศจากการเติมน้ำ และมีระบบระบายเพื่อกำจัดตะกอนและควบคุมระบบน้ำในกรณีการเปลี่ยนแปลง โดยน้ำจะออกจากอ่างทางร่องเอียงที่ได้อ่างผ่านตะแกรงซึ่งช่วยป้องกันเศษอิฐหินต่างๆ จากการปั๊มน้ำเข้า

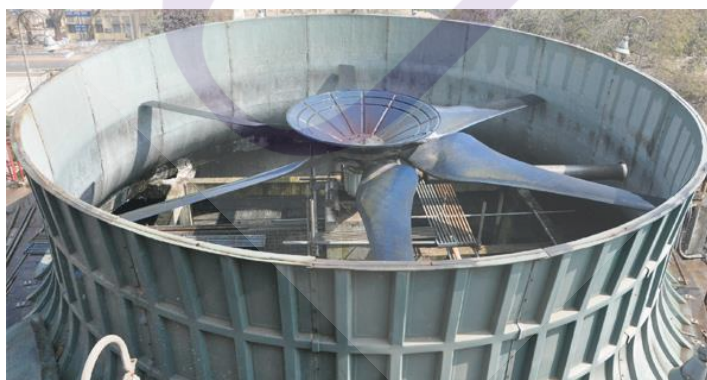
ภาพที่ 2.26 ปล่องหอหล่อเย็น (Fan stack)

ปล่องหอหล่อเย็น (Fan stack) ดังภาพที่ 2.28 ทำหน้าที่ของปล่องหอหล่อเย็น นอกจากจะเป็นอุปกรณ์ป้องกันอันตรายจากการหมุนของพัดลมแล้ว ยังมีความสำคัญเกี่ยวข้องกับประสิทธิภาพทั้งหมดของระบบหอหล่อเย็น โดยที่ปล่องหอหล่อเย็นจะถูกออกแบบและผลิตให้สามารถรับปริมาณอากาศไหลผ่านปริมาณมากที่สุด โดยใช้กำลังมาน้อยที่สุด

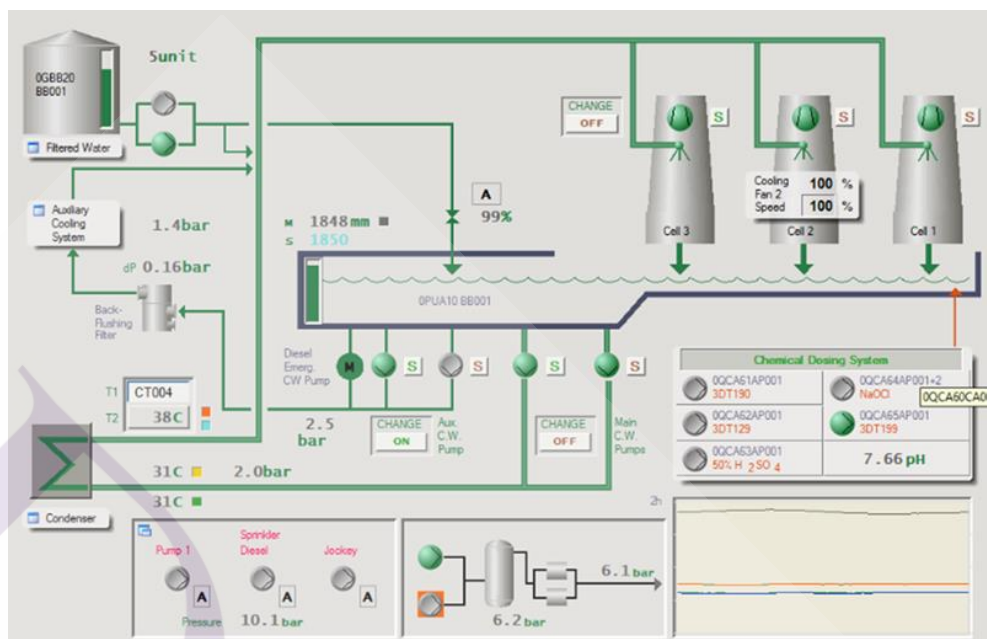
ภาพที่ 3.3 วงจรการทำงาน of ระบบหอหล่อเย็นของ บริษัท ทรูทีค จำกัด [จากเครื่องควบคุมการทำงาน of บริษัท ทรูทีค จำกัด ระบบ DCS]

ระบบหล่อเย็นเป็นระบบที่สำคัญส่วนหนึ่งของบริษัทถ่านหินซึ่งทำหน้าที่นำน้ำเย็นที่ผลิตได้นำมาแลกเปลี่ยนความร้อนกับอุปกรณ์ต่างๆ เช่น เครื่องควบแน่น (Condenser), Lube oil cooler ของ เครื่องกังหันก๊าซ (Gas turbine), เครื่องกังหันไอน้ำ (Steam turbine), เครื่องกำเนิดไฟฟ้า (Generator) และน้ำหล่อเย็นน้ำทิ้งของหม้อไอน้ำ (Cooling boiler blowdown tank) เป็นต้น

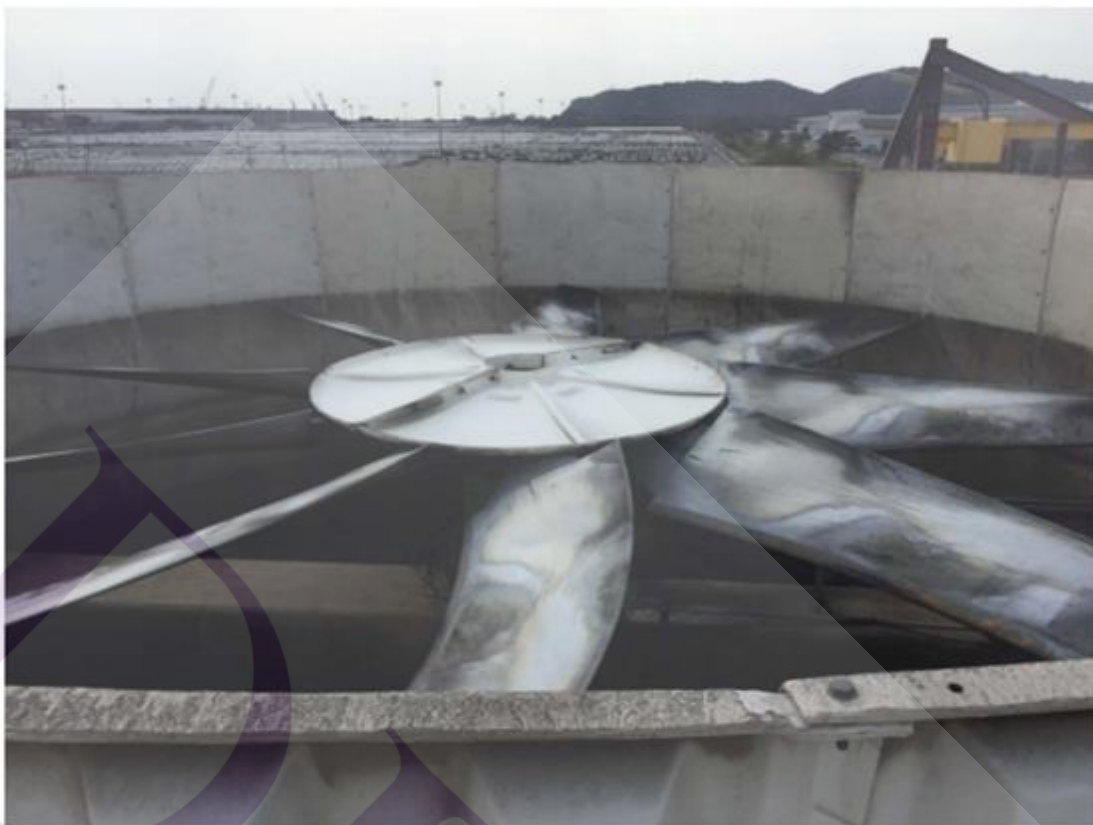
ภาพที่ 3.4 แสดงใบพัดชุดเก่า

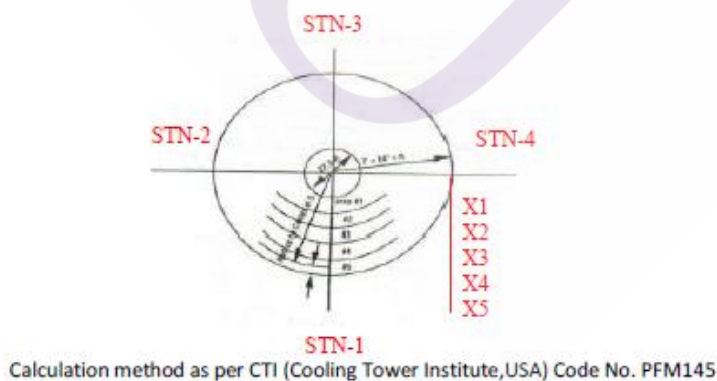
ภาพที่ 3.5 แสดงตำแหน่งของการติดตั้งเครื่องมือวัดความเร็วลมและอัตราการไหลของลม

ทำการบันทึกค่าความเร็วของลมและอัตราการไหลของลม ก่อนทำการปรับปรุงติดตั้งปั๊มใหม่ และยังเพิ่มความมั่นใจว่าประสิทธิภาพของปั๊มที่ติดตั้งอยู่ในปัจจุบันยังคงมีประสิทธิภาพเทียบเท่ากับค่าการออกแบบตั้งแต่เริ่มต้น ค่าความเร็วลมและอัตราการไหลกับลมมีความสำคัญมากสำหรับการแลกเปลี่ยนความร้อนระหว่างน้ำกับอากาศ เพื่อผลิตน้ำเย็นในกระบวนการของหอหล่อเย็น ก่อนเริ่มงานติดตั้งปั๊มใหม่ ได้จัดทำการศึกษาความเร็วลมและอัตราการไหลของลมตามมาตรฐาน CTI Code No. PFM145 และทำการบันทึกข้อมูลความเร็วของลมและอัตราการไหลของลมไว้ดังนี้

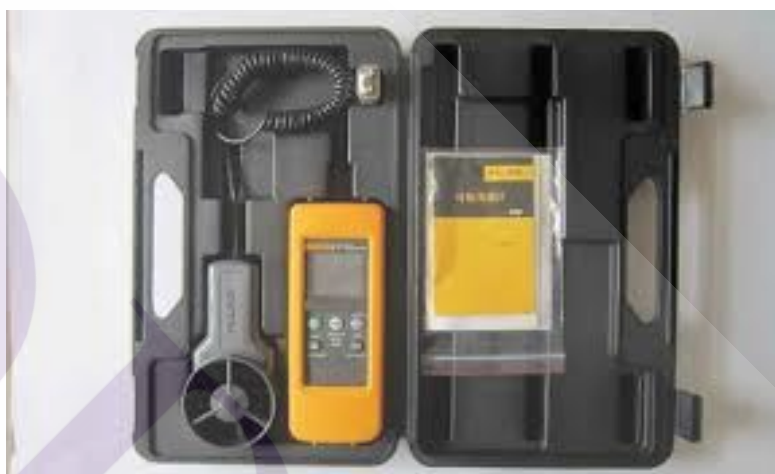
ภาพที่ 3.8 แสดงเครื่องวัดในการตรวจวัดความเร็วลม อุณหภูมิของอากาศและการไหลของอากาศ

ในการศึกษานี้ได้ใช้เครื่องมือวัด ยี่ห้อ Fluke รุ่น 925 เป็นเครื่องวัดในการตรวจวัดความเร็วลม อุณหภูมิของอากาศและการไหลของอากาศ เพื่อนำข้อมูลมาประกอบรายการการคำนวณและวิเคราะห์ประสิทธิภาพของหอหล่อเย็นเพื่อให้เป็นไปตามข้อกำหนดของการออกแบบติดตั้งใบพัด

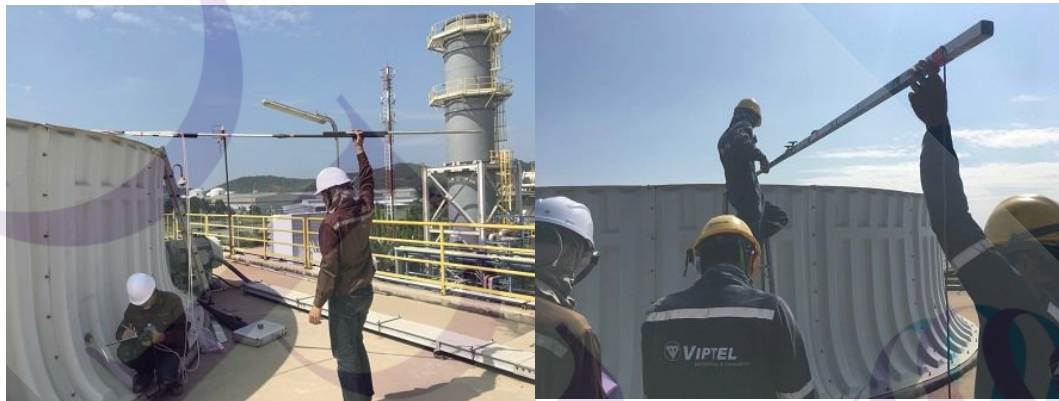
ภาพที่ 4.1 แสดงการวัดอัตราการไหลของลมก่อนเปลี่ยนครั้งสุดท้าย

ในการเปลี่ยนใบพัดประหยัดพลังงานขอแสดงรูปภาพตัวอย่างการทำงานในขั้นตอนต่างๆ เพื่อให้เห็นภาพชัดยิ่งขึ้น เช่น การวัดอัตราการไหลของลมก่อนเปลี่ยนครั้งสุดท้าย รื้อถอนใบพัดชุดเดิม การรื้อถอนเกียร์ตกรอบ การประกอบเกียร์ตกรอบใหม่เข้าทดแทน เริ่มประกอบใบพัดชุดใหม่ การตั้งองศาของมุมใบพัดชุดใหม่ตามการออกแบบ การวัดอัตราการไหลของลมของใบพัดชุดใหม่และการวัดค่าความสั่นสะเทือนของชุดเกียร์ตกรอบดังรูปแสดงตัวอย่างต่อไปนี้

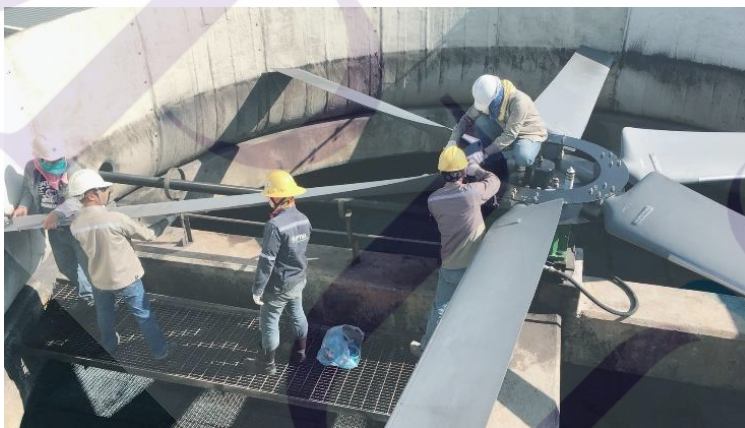
ภาพที่ 4.4 แสดงการประกอบใบพัดชุดใหม่ทั้งหมด 6 ใบเข้ากับดุม

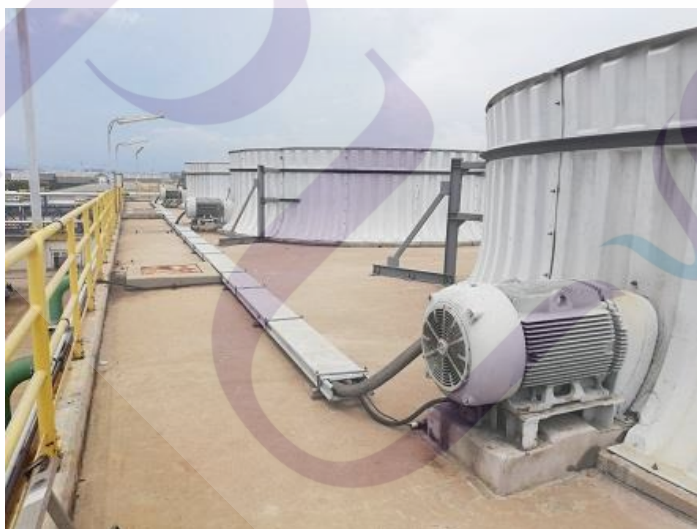
ภาพที่ 4.6 แสดงมอเตอร์ขับไบพัต

ในการเปลี่ยนไบพัตครั้งนี้ ทางผู้จัดทำและแผนกบำรุงรักษาไฟฟ้าของบริษัทธนีสึกษา ไม่ได้ทำการ Overhaul Motor เนื่องจากแผนกบำรุงรักษา Cooling Fan Motor มีการทำ PM และตรวจสอบทางไฟฟ้าเป็นประจำ และสถานะของมอเตอร์อยู่ในสภาพใช้งานปกติ และเนื่องจากโครงการนี้เป็นโครงการประหยัดพลังงาน ซึ่งภาระของอุปกรณ์ทั้งหลายเช่น น้ำหนักของไบพัตที่ลดลง กระแสไฟฟ้าที่ลดลง จึงทำให้ภาระการทำงานของมอเตอร์ทำงานได้ดีขึ้น

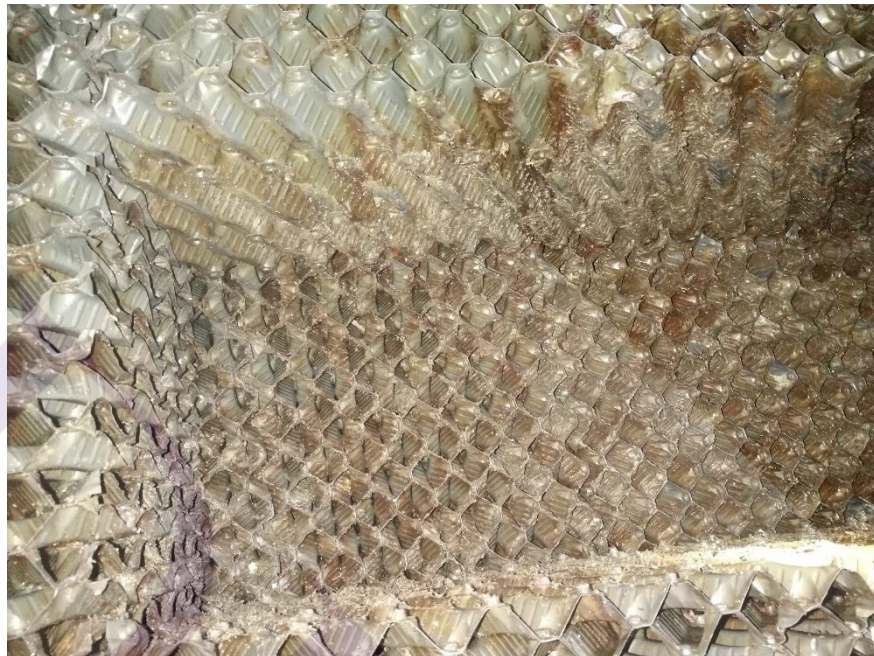
ภาพที่ 4.13 แสดงดิน โคลนที่อุดตัน เกษะติดที่ผิวไส้หลอดอ่อน

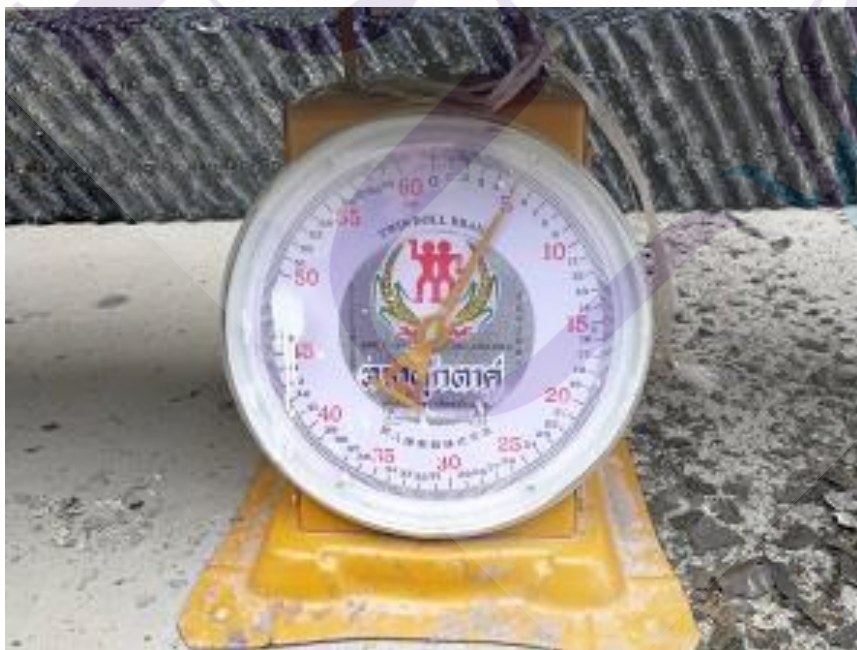
ภาพที่ 4.14 แสดงน้ำหนักของไส้หลอดอ่อนที่ทำความสะอาดเสร็จแล้ว

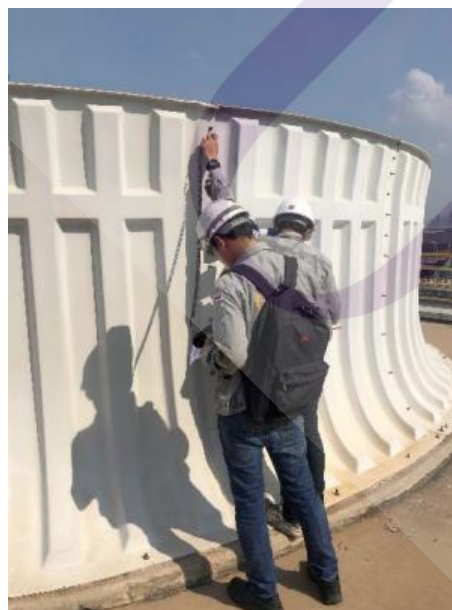
ภาพที่ 4.19 แสดงการวัดค่าความสั่นสะเทือนหลังเปลี่ยนใบพัดชุดใหม่

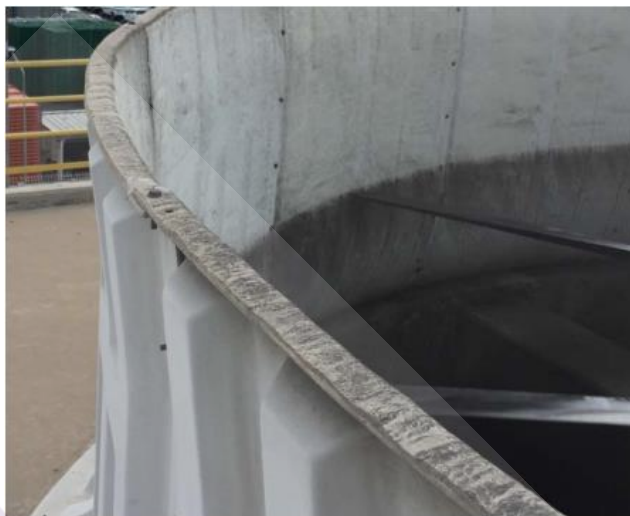
ภาพที่ 4.20 ปล่องลมที่ไม่ได้ทำการออกแบบในรูปแบบเสริมความแข็งแรง

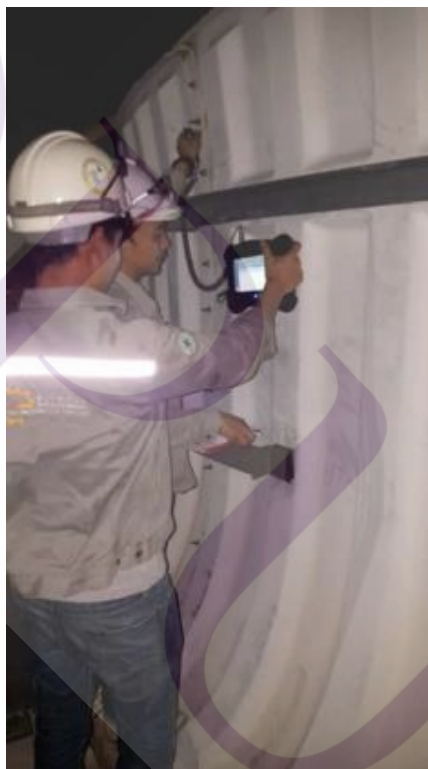
ภาพที่ 4.23 แสดงการวัดค่าความสั่นสะเทือนหลังติดตั้งโครงสร้างเหล็กรัดกับปล่องลม

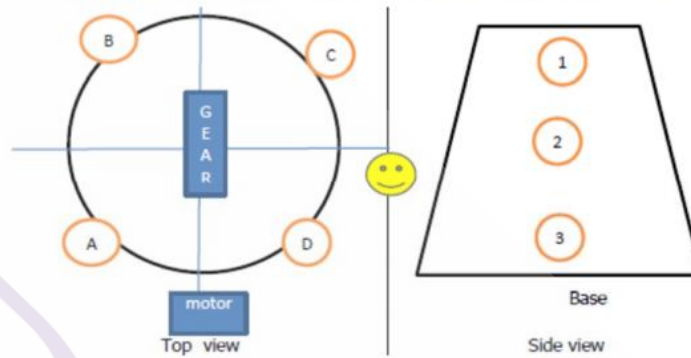
ภาพที่ 4.24 แสดงค่าความสั่นสะเทือนของปล่องลมที่ลดลง

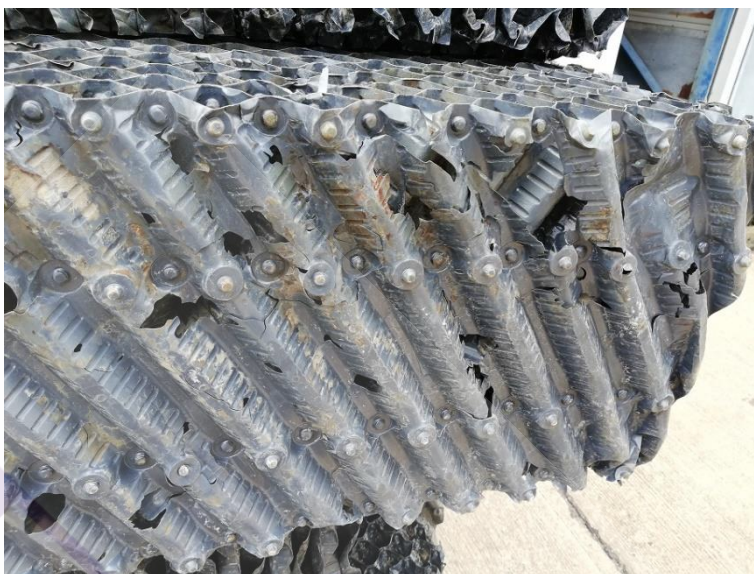
ภาพที่ 4.25 แสดงการเสื่อมสภาพของใส่ห่อไข่เยนที่มีอายุมากกว่า 15 ปี

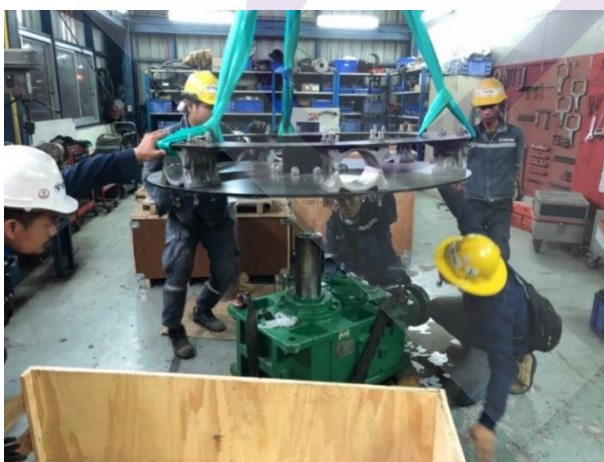
ภาพที่ 4.27 แสดงการทดสอบประกอบชุดคุมกลางกับ ชุด shaft Gearbox พบปัญหาไม่

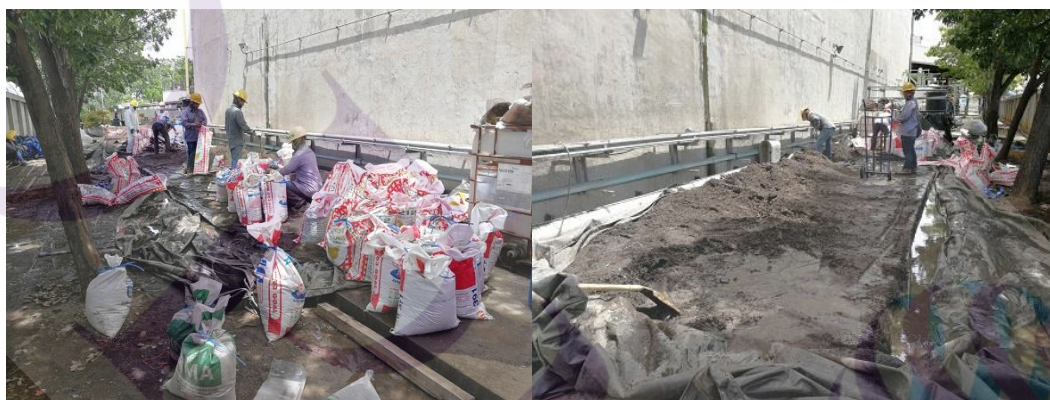
ภาพที่ 4.28 แสดงดิน โคลนที่ถูกล้างซึ่งแสดงให้เห็นว่ามีดิน โคลนปนเปื้อนอยู่ในระบบน้ำหล่อเย็น

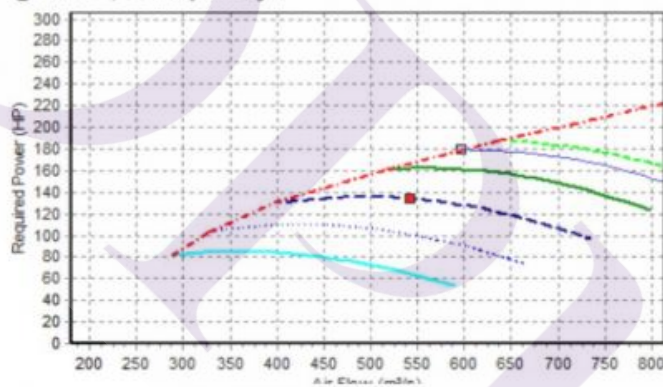
Efficiency Curve - Model NCR2806

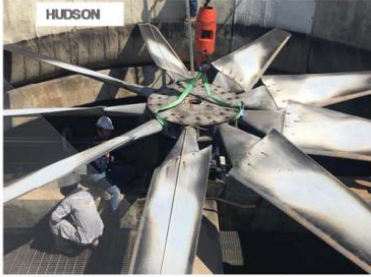
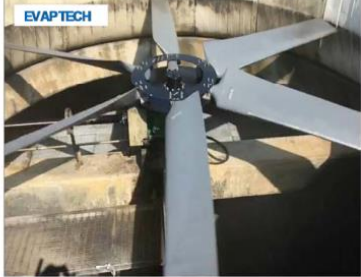
COMPANY : B-Grimm Power Laem Chabang					
CELL NO. : 1					
FAN MODEL		Hudson Tuffite II		EVAPTECH	
TEST DATE		6-Dec-17		9-Jan-18	
OPEARTING FLOW	m ³ /s	542.00		542.31	
OPEARTING POWER	(P) kW	139.20		103.69	
		OPERATING CONDITION			
ENERGY SAVING	%	25.51%			
AIR FLOW INCREASE	%	0.06%

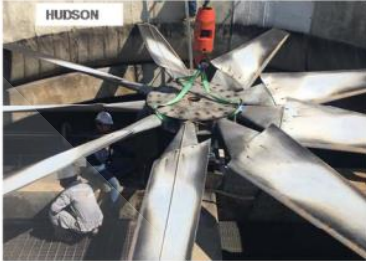
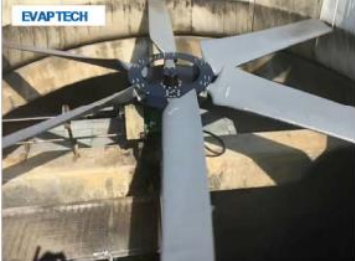
COMPANY : B-Grimm Power Laem Chabang					
CELL NO. : 2					
FAN MODEL		Hudson Tufliite II		EVAPTECH	
TEST DATE		6-Dec-17		22-Jan-18	
OPERATING FLOW		542.00		545.55	
OPERATING POWER (P)		147.30		101.84	
		OPERATING CONDITION			
ENERGY SAVING		30.86%			
AIR FLOW INCREASE		0.65%

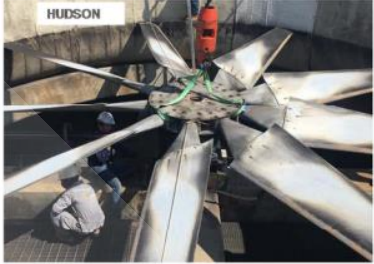
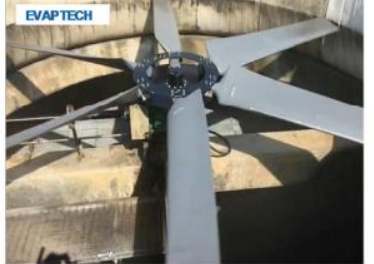
COMPANY : B-Grimm Power Laem Chabang			
CELL NO. : 3			
FAN MODEL		Hudson TufLite II	EVAPTECH
TEST DATE		6-Dec-17	14-May-18
OPERATING FLOW		542.00	542.17
OPERATING POWER	(P)	147.60	110.00
		OPERATING CONDITION	
ENERGY SAVING	%	25.47%	
AIR FLOW INCREASE	%	0.03%
