การบำรุงรักษาระบบบำบัดน้ำเสียภายในอาคาร
กรณีศึกษาอาคารสำนักงานแห่งหนึ่งในกรุงเทพมหานคร

สารนิพนธ์นี้เป็นส่วนหนึ่งของการศึกษาตามหลักสูตรวิศวกรรมศาสตรมหาบัณฑิต
สาขาวิชาการจัดการทางวิศวกรรม วิทยาลัยนวัตกรรมการด้านเทคโนโลยีและ
วิศวกรรมศาสตร์ มหาวิทยาลัยธุรกิจบัณฑิตย์

Maintenance for the Wastewater treatment System

Case Study of Building Office in Bangkok

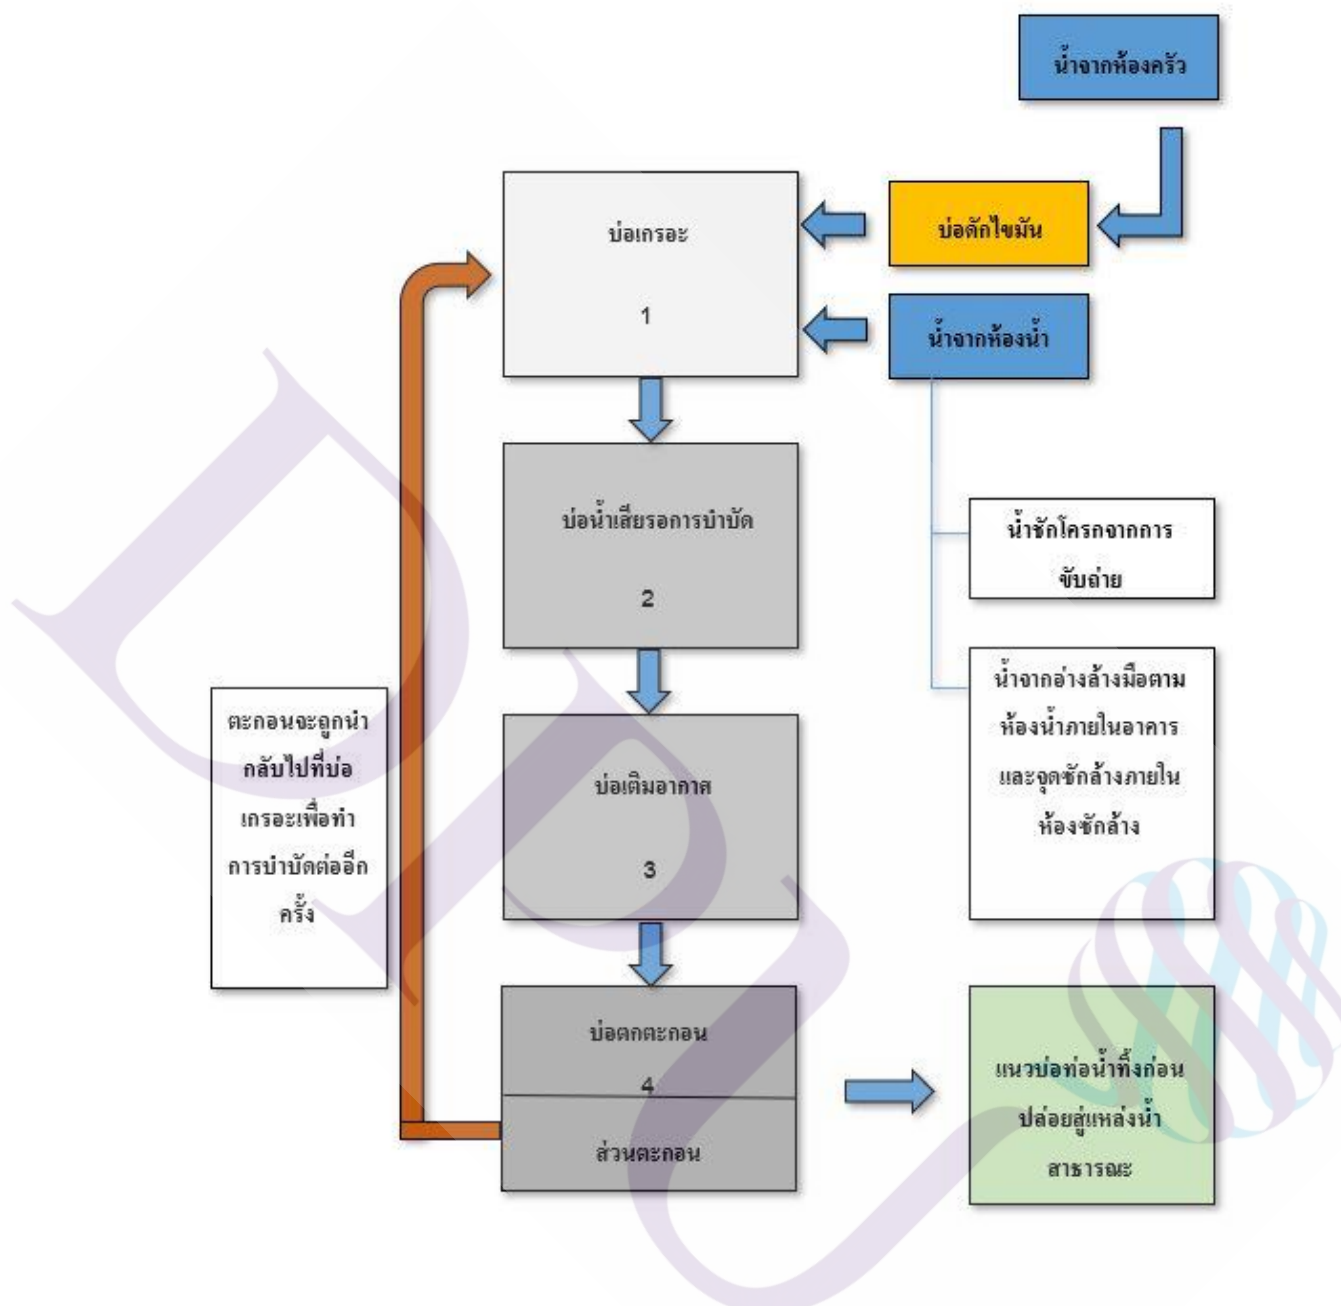
ภาพที่ 3.2 ภาพหลักการทำงานของระบบบำบัดน้ำเสียอาคาร

ภาพที่ 3.2 นี้แสดงให้เห็นถึงหลักการทำงานของระบบบำบัดน้ำเสียชนิดเติมอากาศเป็นขั้นตอน บ่อที่ 1-4 ก่อนที่น้ำจะถูกปล่อยออกสู่แหล่งน้ำสาธารณะ โดยบ่อที่ 1 บ่อเกรอะ ใช้น้ำเสียมาจากห้องครัวและห้องน้ำ จะมีกากของเสีย โดยน้ำถูกส่งไปที่บ่อที่ 2 บ่อน้ำเสียรอการบำบัด จะมีการแยกตะกอน แยกของเสียออกจากน้ำ หลังจากนั้นจะไปสู่บ่อที่ 3 เติมอากาศ จะมีการบำบัดน้ำเสียโดยมีจุลินทรีย์และมีการเติมอากาศให้กับจุลินทรีย์เพื่อในการย่อยสลาย จากนั้นน้ำก็จะผ่านไปบ่อ 4

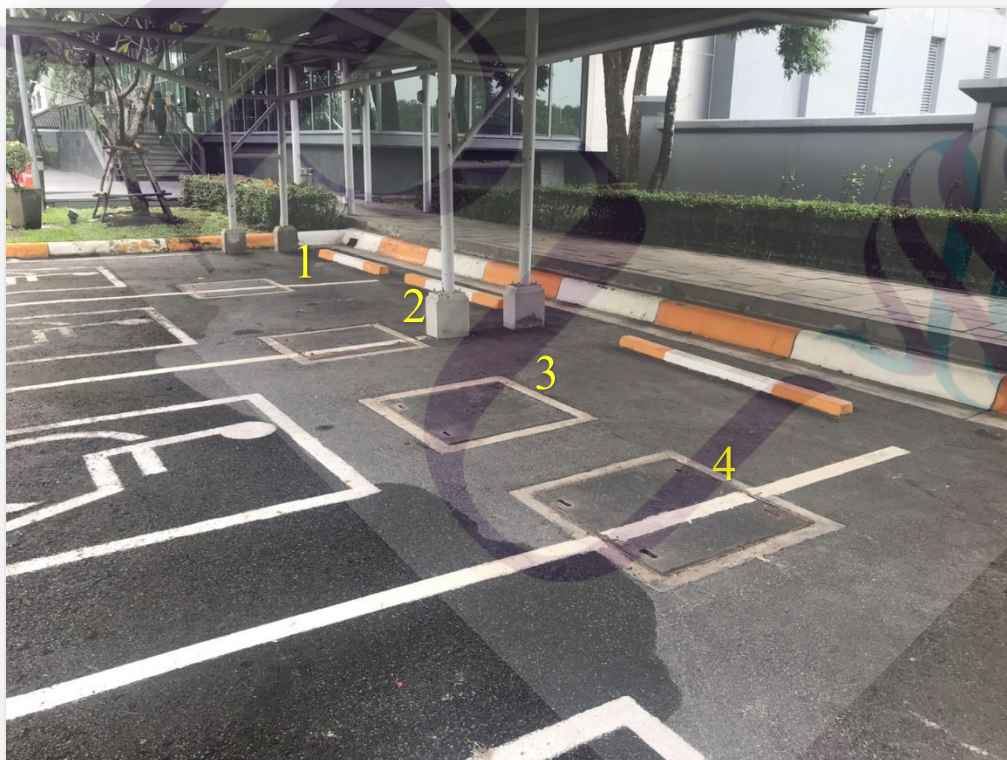
ภาพที่ 3.3 ภาพตำแหน่งของบ่อบำบัดน้ำเสีย บ่อที่ 1-4

จากภาพที่ 3.3 จะแสดงให้เห็นถึงบริเวณพื้นที่จุดตำแหน่งบ่อบำบัดน้ำเสียของอาคาร ซึ่งมีจำนวน 4 บ่อ โดยตำแหน่งจะอยู่บริเวณพื้นที่ลานจอดรถอาคาร และในการเปิดฝาบ่อในการทำงานแต่ละครั้งจะต้องใช้เครื่องรอกแม่แรงในการยก เนื่องจากฝาเป็นเหล็กหล่อสำเร็จรูป น้ำหนักประมาณ 100 กิโลกรัม

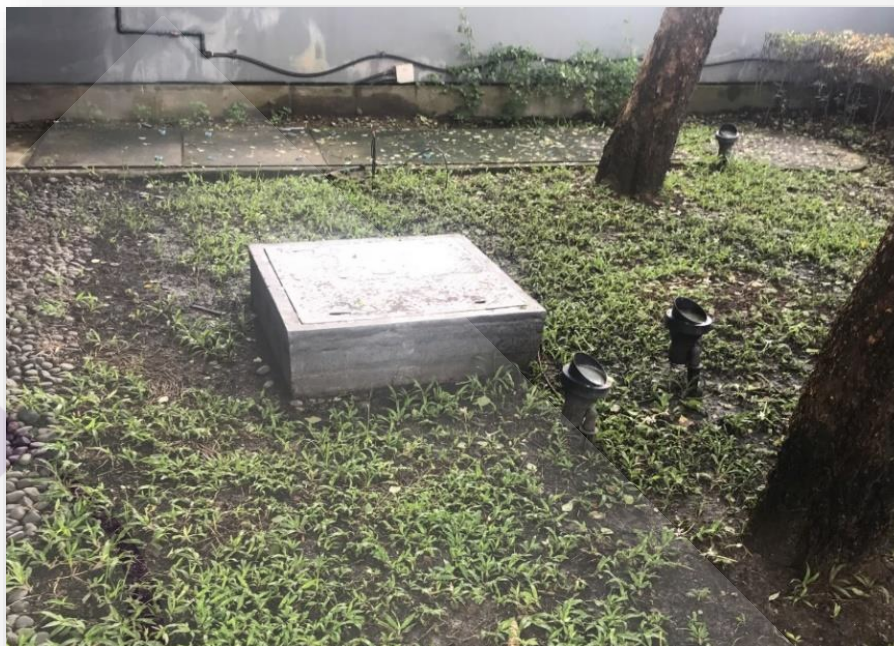
ภาพที่ 3.5 ภาพถ่ายของบ่อดักไขมัน

จากภาพที่ 3.5 แสดงให้เห็นตำแหน่งของบ่อดักไขมัน อยู่บริเวณด้านนอกอาคารโดยน้ำเสียที่มาจากห้องครัว/ห้องเตรียมอาหาร ก่อนที่น้ำจะถูกปล่อยผ่าน ในห้องครัวก็จะมีถังดักไขมันเป็นขั้นตอนแรกในการดักไขมัน ก่อนน้ำจะถูกปล่อยทิ้งมาในท่อน้ำทิ้งมาลงสู่บ่อดักไขมันที่อยู่ด้านล่าง เพื่อทำการกรองดักไขมัน และน้ำทิ้งก็จะไหลไปสู่บ่อที่ 1 (บ่อน้ำเสียเข้า)

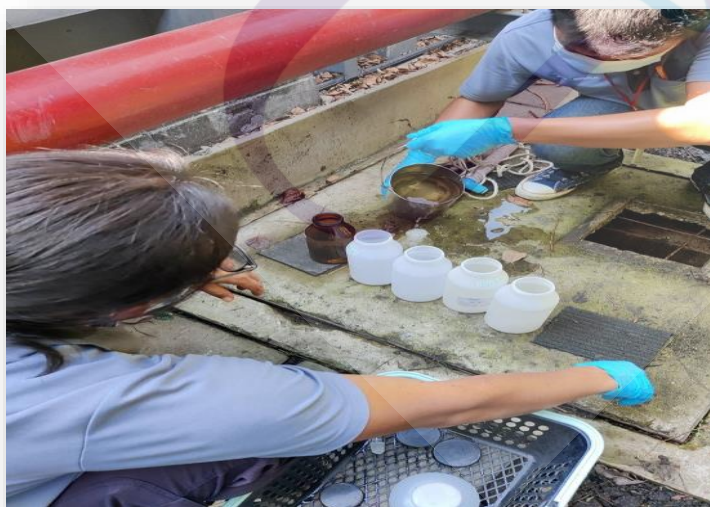
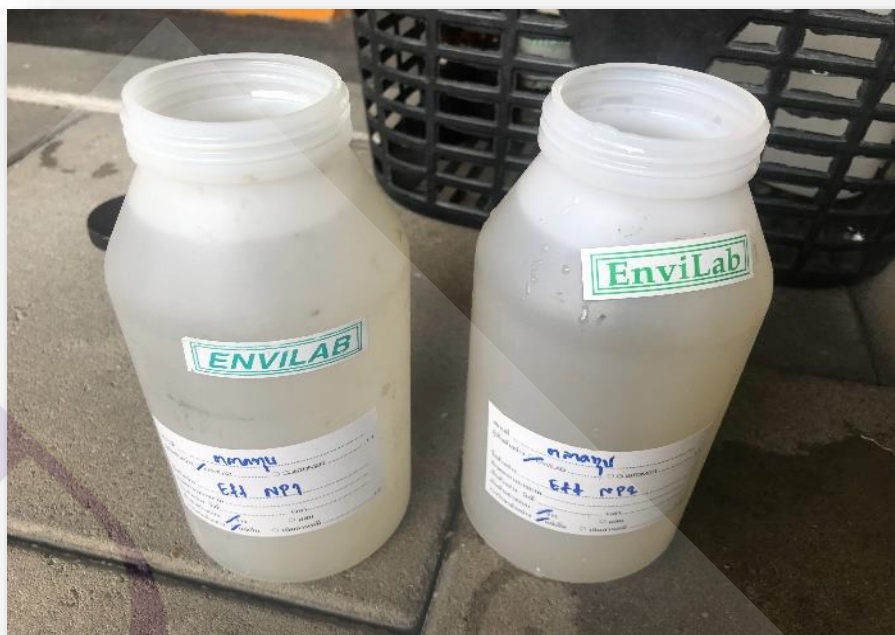
ภาพที่ 3.6 ภาพเจ้าหน้าที่บริษัทเอกชนเข้าเก็บตัวอย่างน้ำ

ภาพที่ 3.7 น้ำที่จะต้องนำไปวิเคราะห์คุณลักษณะค่าพารามิเตอร์

จากภาพที่ 3.6 และ 3.7 ฝ่ายอาคารได้ประสานงานแจ้งเจ้าหน้าที่จากบริษัทเอกชนที่ทางให้เข้าดำเนินการจัดเก็บตัวอย่างน้ำเพื่อนำไปวิเคราะห์คุณลักษณะของน้ำเสียตามพารามิเตอร์ต่างๆที่กำหนดในน้ำเสีย ซึ่งภาพนี้ดำเนินการเมื่อเดือนมีนาคม ปี 2563 โดยมีกำหนดเดือนละ 1 ครั้ง

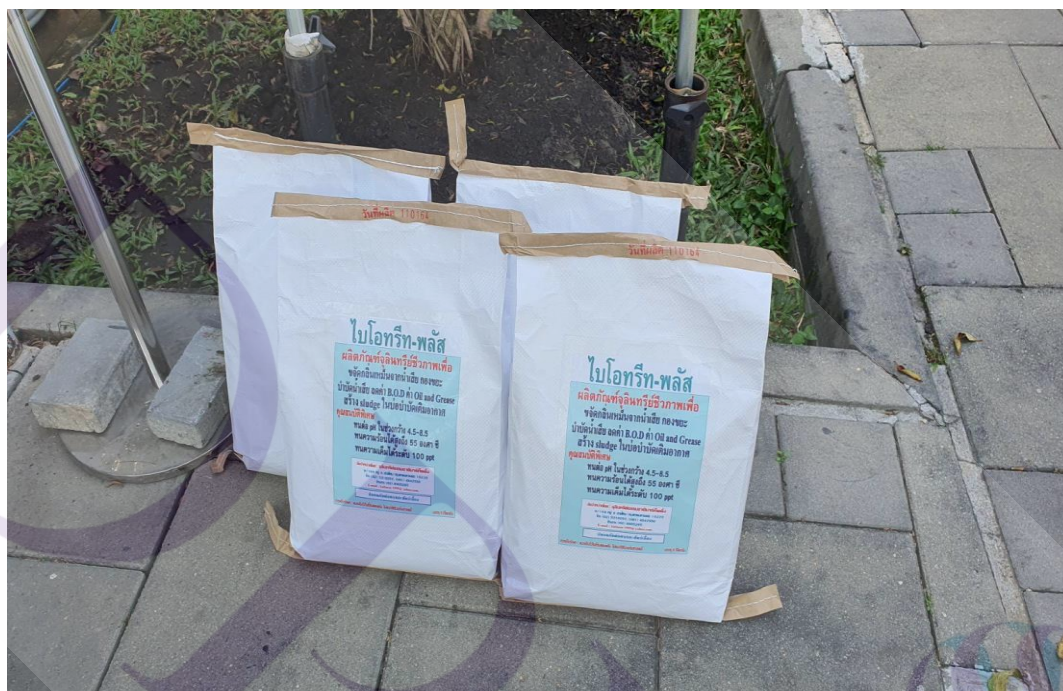
ภาพที่ 3.11 ภาพถ่ายถุงกระสอบจุลินทรีย์ ขนาด 5 กิโลกรัม

จากภาพที่ 3.11 เป็นภาพของถุงกระสอบผลิตภัณฑ์จุลินทรีย์ชีวภาพ ยี่ห้อไบโอทริท-พลัส เพื่อใช้เติมลงในบ่อเติมอากาศ ช่วยในการย่อยสลาย ขจัดกลิ่นในน้ำเสีย

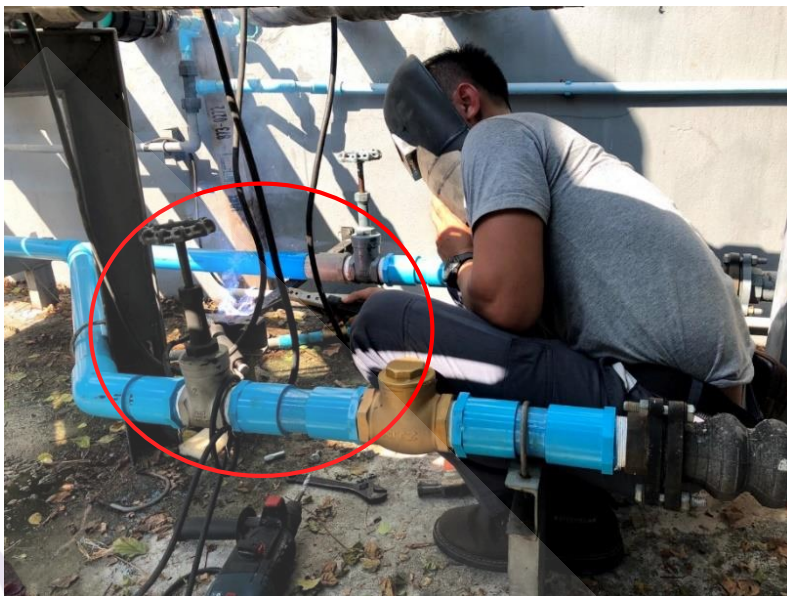
ภาพที่ 3.13 จุดที่ 1 แนวท่อ และวาล์วชำรุด

ช่างอาคารทำการตรวจเช็คแนวท่อระบบ Air Blower ตามภาพที่ 3.12 และ ภาพที่ 3.13 โดยจุดที่ 1 พบว่าแนวท่อที่เป็น PVC ท่อได้หลุดออก และชุดเช็ควาล์วควบคุมการไหลย้อนของอากาศเริ่มเสื่อมสภาพ ทำให้อากาศรั่วไหล จึงทำแก้ไขโดยการเปลี่ยนท่อใหม่พร้อมทั้งเชื่อมเปลี่ยนชุดเช็ควาล์วใหม่ และในจุดที่ 2 ทำการแก้ไขโดยการตัดท่อ PVC ที่ชำรุดออก และติดตั้งใส่ท่อ Flex

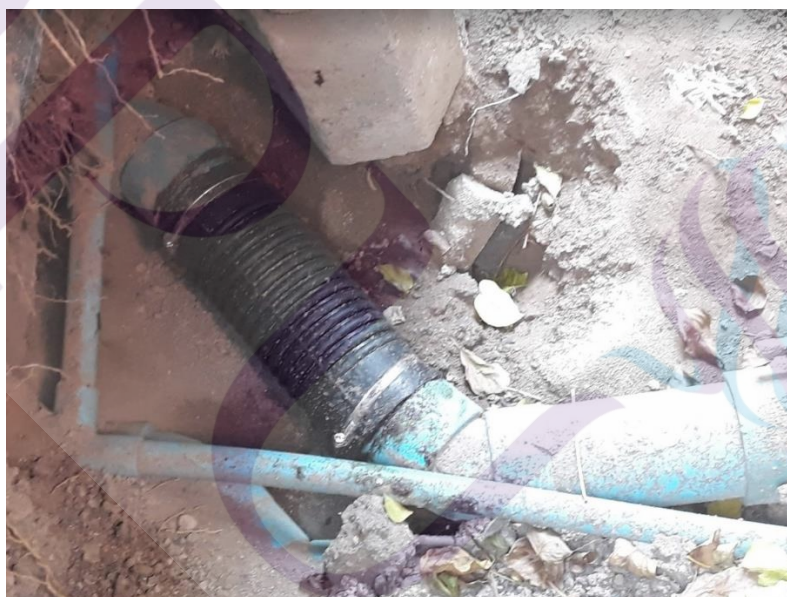
ภาพที่ 3.14 จุดที่ 2 แนวท่อ Air Blower ใต้ดินแตกชำรุด

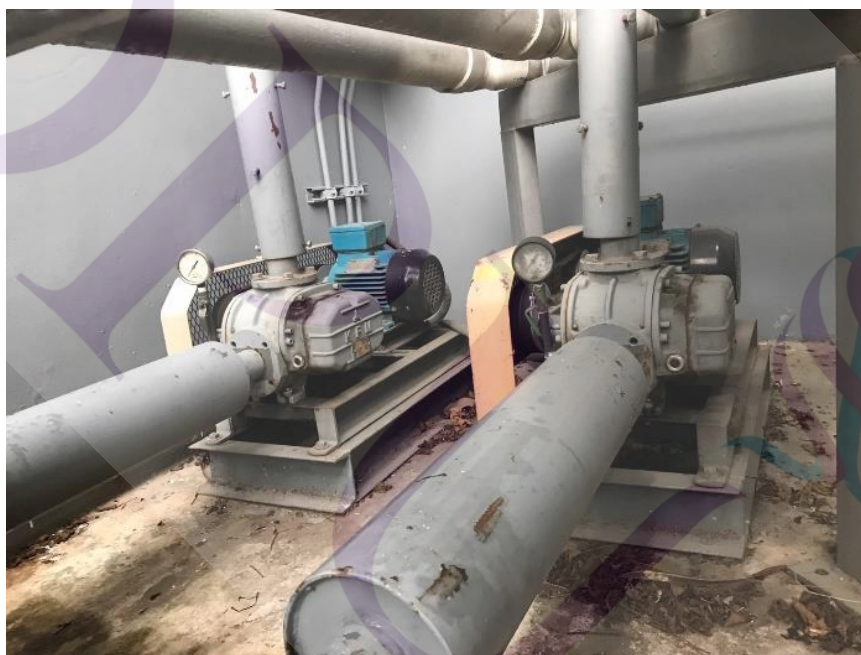
ใช้แบบฟอร์ม Check list ในการตรวจเช็คระบบการทำงานของชุดอุปกรณ์ควบคุมการเติมอากาศลงในบ่อบำบัดน้ำเสีย ตรวจเช็คการทำงานของปั๊มเติมอากาศทั้งหมด 2 เครื่อง จะตั้งเวลาสลับการทำงานโดยจะทำงานเครื่องละ 2 ชั่วโมงในการเติมอากาศ เมื่อครบเวลา 2 ชั่วโมง ปั๊มตัวที่ 1 จะหยุดการทำงานครึ่งชั่วโมง โดยปั๊มตัวที่ 2 จะสลับขึ้นทำงานแทนทันที สรุปลือทำงาน 2 ชั่วโมงหยุดทำงานครึ่งชั่วโมง ซึ่งรวมไปถึงชุดควาล์วควบคุมการเติมอากาศ พร้อมแนวท่อต่างๆ ต้องอยู่ในสภาพพร้อมใช้งานอยู่เสมอ ซึ่งเป็นการวางแผนบำรุงรักษาเชิงป้องกันตามแผนที่กำหนด

ภาพที่ 4.1 ตรวจเช็คอุปกรณ์ชุดปั๊มอัดอากาศระบบ AirBlower

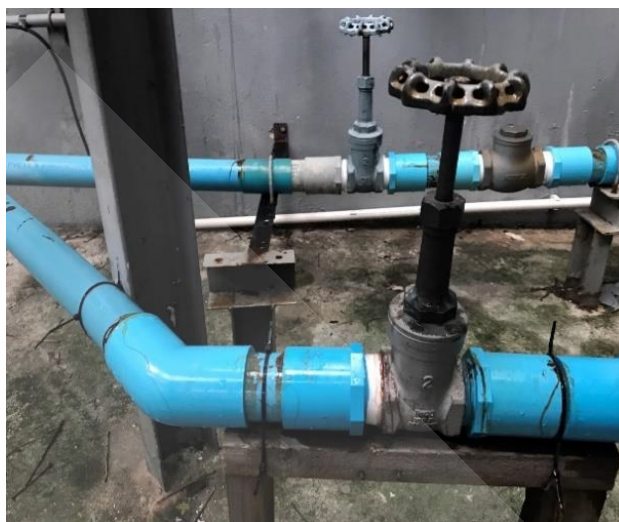
ภาพที่ 4.2 ตรวจสอบเช็คอุปกรณ์ชุดวาล์วควบคุมแรงดัน

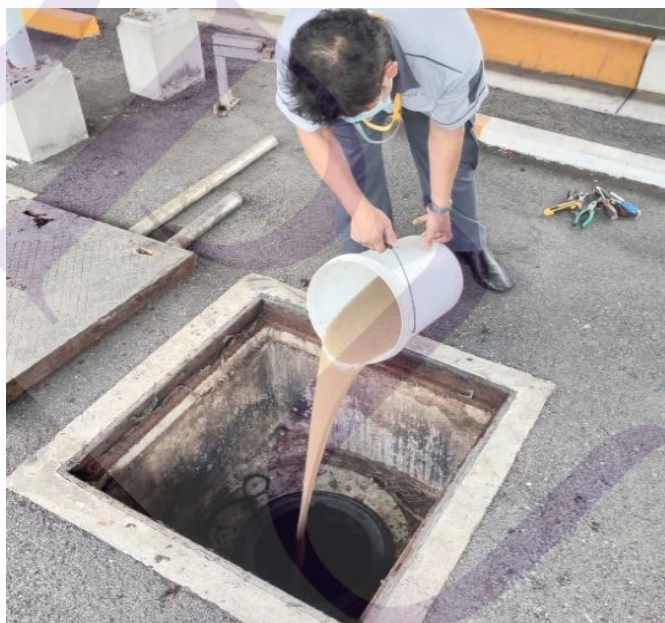
ภาพที่ 4.4 ทำการเติมจุลินทรีย์ลงในบ่อเติมอากาศ

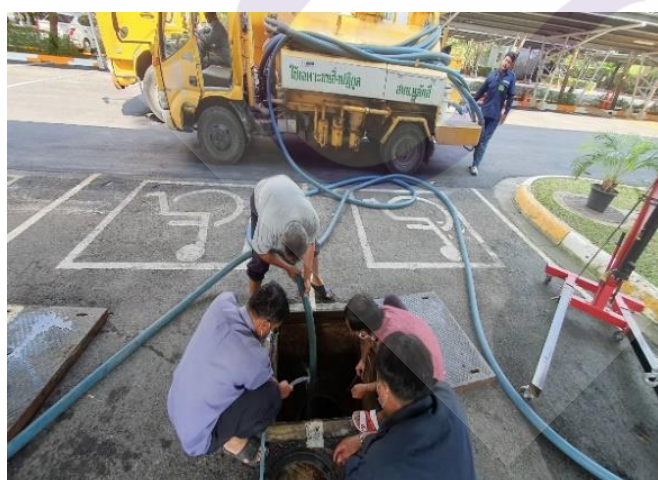
ภาพที่ 4.6 บริษัทเอกชนเข้าทำการดูแลสิ่งปฏิกูล

การบำรุงรักษาบ่อบำบัดน้ำเสียซึ่งป้องกัน ซึ่งได้มีการกำหนดในเรื่องของการทำความสะอาดบ่อบำบัด (รายปี) ซึ่งจะดำเนินการจัดจ้างบริษัทผู้รับเหมาที่มีความเชี่ยวชาญในเรื่องการดูแลบำรุงรักษาระบบบำบัดน้ำเสีย และสามารถที่จะให้คำปรึกษาในการดูแลระบบ รอบการทำความสะอาดปีละ 1 ครั้ง โดยกำหนดให้ดำเนินการในทุกๆต้นปี (ช่วงเดือน ม.ค. - มี.ค.) ซึ่งในช่วงเดือนมีนาคม ปี 2563 ได้ดำเนินการดูแลและล้างบ่อบำบัดทั้งหมด 5 บ่อ พร้อมทั้งล้างอุปกรณ์ที่อยู่ภายในบ่อ โดยมีการตัดลูกมีเดียมาทำความสะอาด ดังในภาพประกอบ 4.6 – 4.9 เป็นการดำเนินการจริงเมื่อเดือนมีนาคม 2563 ที่ผ่านมา

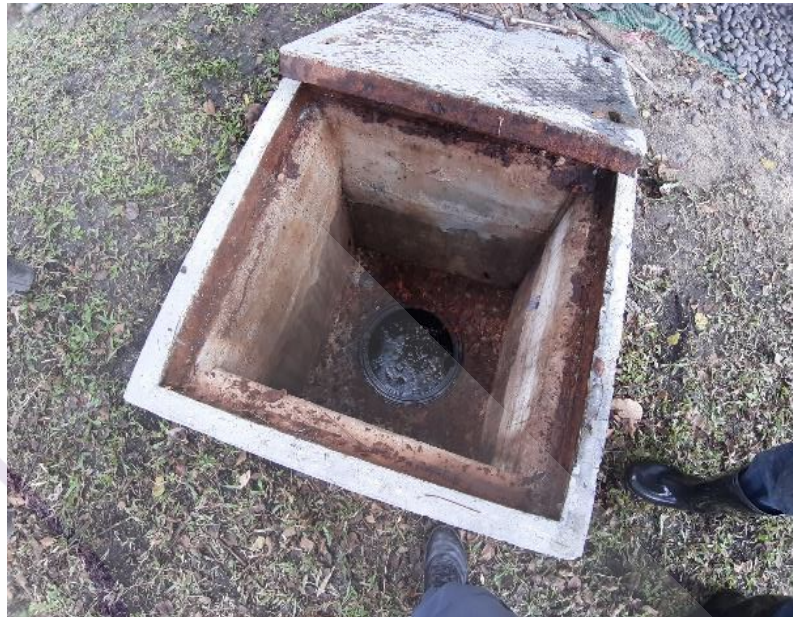
ภาพที่ 4.7 เปิดบ่อดักไขมันเพื่อดูและทำความสะอาด

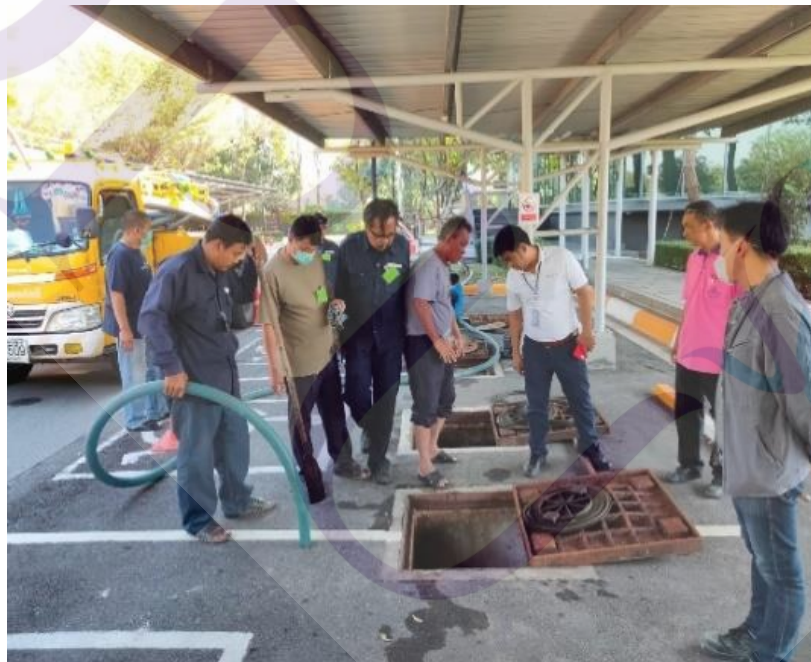
ภาพที่ 4.8 การดำเนินการทุกครั้งจะมีวิศวกรอาคารตรวจเช็ค

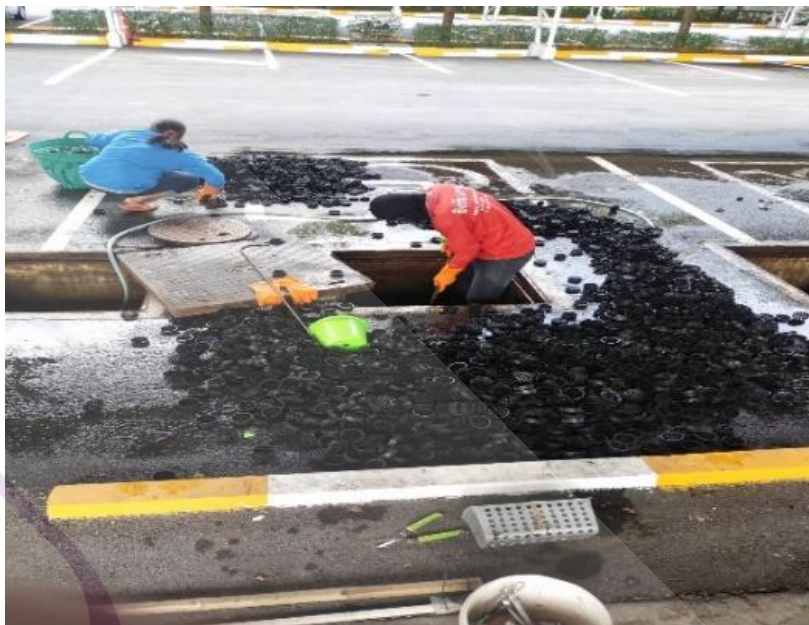
ภาพที่ 4.9 ดำเนินการนำอุปกรณ์ (ลูกมิดี) ขึ้นจากบ่อมาทำความสะอาด

จากภาพที่ 4.8 และ 4.9 : ผู้รับเหมาดำเนินการติดตั้งอุปกรณ์ทำความสะอาดบ่อบำบัดน้ำเสีย ซึ่งในการปฏิบัติงานทุกครั้ง จะต้องมีการตรวจสอบเช็คความเรียบร้อยของงาน พร้อมกับฟังการแนะนำของผู้รับเหมาที่มีความเชี่ยวชาญ เพื่อในข้อเสนอแนะหรือต้องมีสิ่งที่ต้องแก้ไขในแต่ละครั้งที่ดำเนินการ และพร้อมกับนำลูกพลาสติก (ลูกมิดี) ที่ใช้สำหรับให้เชื้อจุลินทรีย์จับที่ตัวอุปกรณ์เพื่อใช้ในการย่อยสลายขึ้นมาทำความสะอาดทั้งหมด
