การปรับปรุงค่าประสิทธิภาพโดยรวมของเครื่องผลิตท่อโครงสร้างรูปพรรณ
กรณีศึกษา : โรงงานแปรรูปผลิตภัณฑ์เหล็กแผ่น

**Improvement of the Overall Effectiveness of the Structural Tube
Machine Case Study: Steel processing industry**

**A Thematic paper Submitted in Partial Fulfillment of the Requirements
for the Degree of Master of Engineering
Department Engineering Management.**

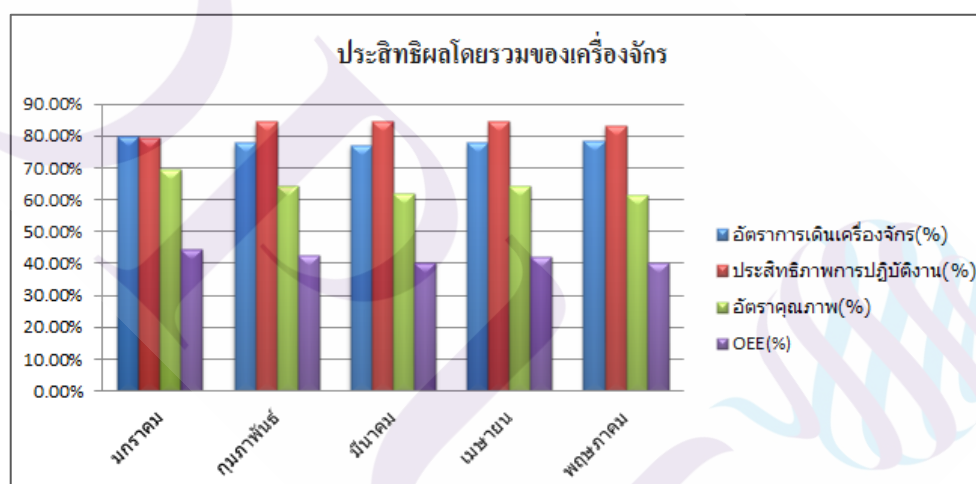
ภาพที่ 1.1 กราฟแสดงค่าประสิทธิผลโดยรวมของเครื่องจักร 5 เดือนย้อนหลังภายในปี 2560

เดือน	อัตราการเดินเครื่องจักร (%)	ประสิทธิภาพการปฏิบัติงาน (%)	อัตราคุณภาพ (%)	OEE(%)
มกราคม	79.95%	79.53%	69.59%	44.25%
กุมภาพันธ์	77.95%	84.53%	64.29%	42.36%
มีนาคม	77.18%	84.37%	61.96%	40.35%
เมษายน	77.95%	84.53%	64.13%	42.26%
พฤษภาคม	78.46%	83.34%	61.26%	40.06%

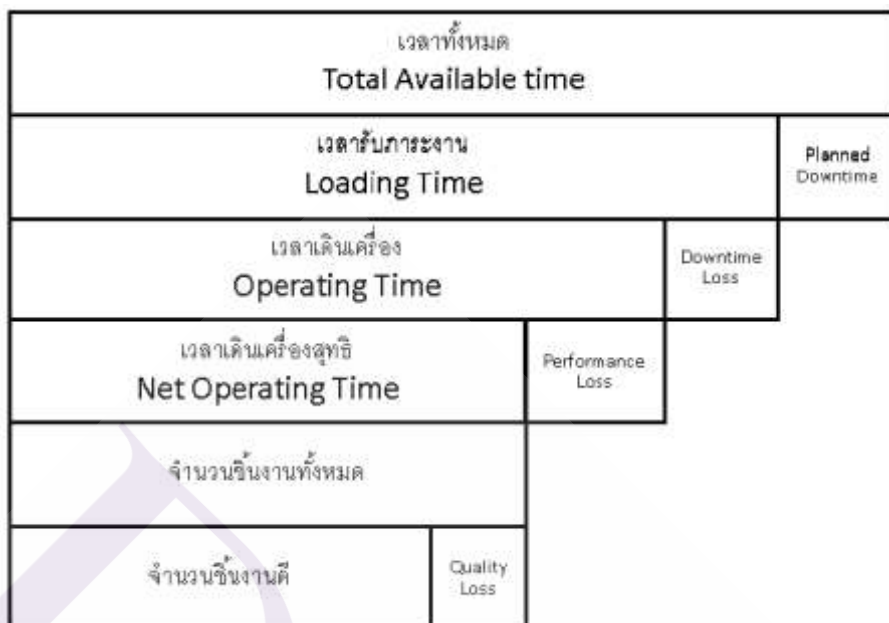
ภาพที่ 2.2 แสดงเวลาที่ใช้ในการหาอัตราการเดินเครื่อง ประสิทธิภาพการเดินเครื่อง และอัตราคุณภาพ

เมื่อทราบค่าอัตราการเดิน ประสิทธิภาพการเดินเครื่อง และอัตราคุณภาพ จะสามารถทำการคำนวณค่าประสิทธิผลโดยรวม ได้โดยการนำค่าทั้ง 3 ค่ามาคูณกันได้ผลลัพธ์ออกมามีค่าเป็นเปอร์เซ็นต์ ดังที่กล่าวไว้ด้านล่างนี้

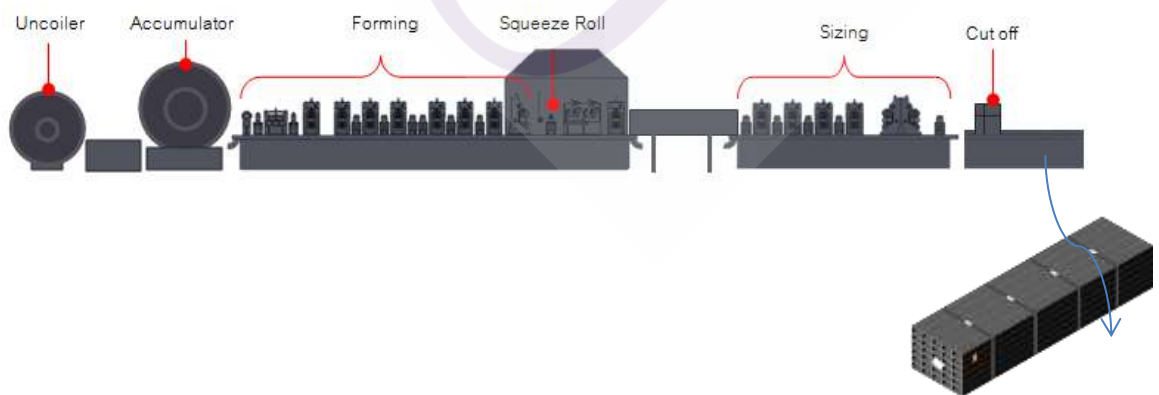
ภาพที่ 3.7 ภาพแสดงองค์ประกอบหลักของเครื่องผลิตท่อ

3.3.1 องค์ประกอบหลักของเครื่องผลิตท่อที่ใช้วิเคราะห์ปัญหาคุณภาพ

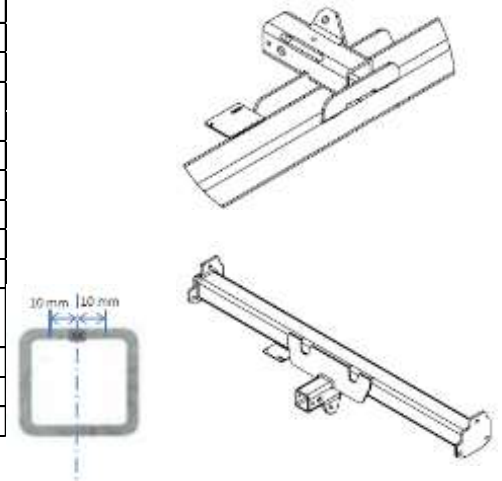
Dimenaional tolerance AS/NZS 1163 - 2009		
External dimensions	± 1%, with minimum of ± 0.5 mm	
Thickness	± 10%	
Concavity/convexity	Max.0.8% or 0.5 mm, whichever is greater	
Squareness of sides	90°±1°	
External corner profile	50x50 or less	1.5t to 3.0t
	greater than 50x50	1.8t to 3.0t
Twist	+2 mm (max.) or +0.5 mm/m.	
Straightness	0.15% of total length	
Mass per unit length	Not less than 0.96 times the specified mass on individual lengths	
Lengths	< 6000	+5/-0 mm
	≥ 6000 ≤ 10000	+15/-0 mm
	> 10000	+5 mm(max.) or 1 (mm/m)/-0 mm.

Visual check : Seam No crack, Burr, Scratch ,Rust

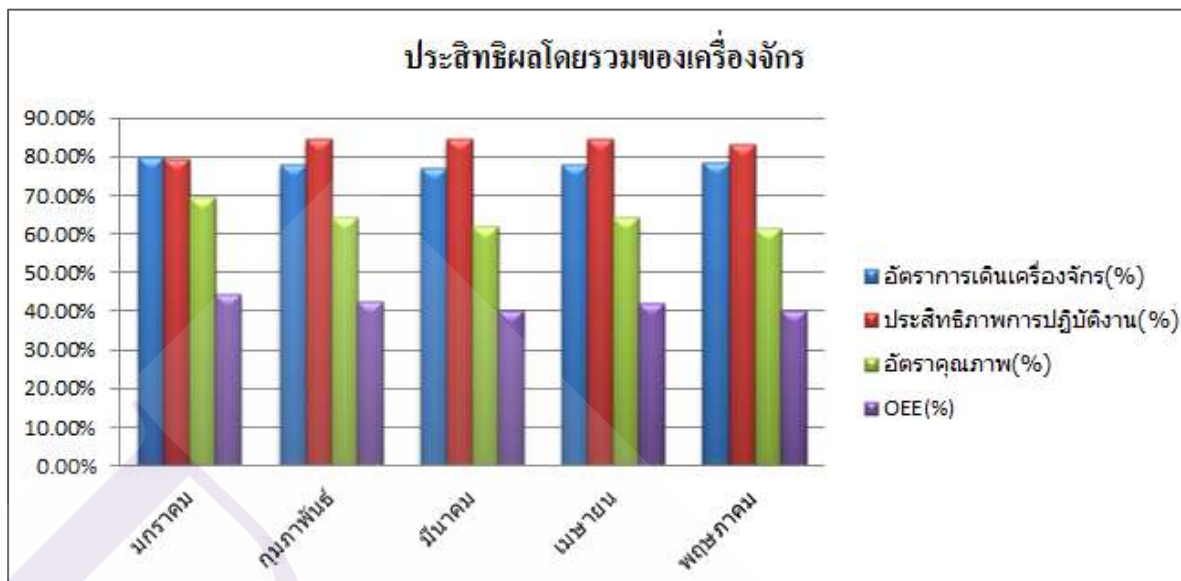
ภาพที่ 3.9 กราฟแสดงค่าประสิทธิภาพโดยรวมของเครื่องจักร 5 เดือนย้อนหลังภายในปี 2560

$$\text{OEE พฤษภาคม 2560} = (0.784 \times 0.833 \times 0.612) \times 100\% = 40.06\%$$

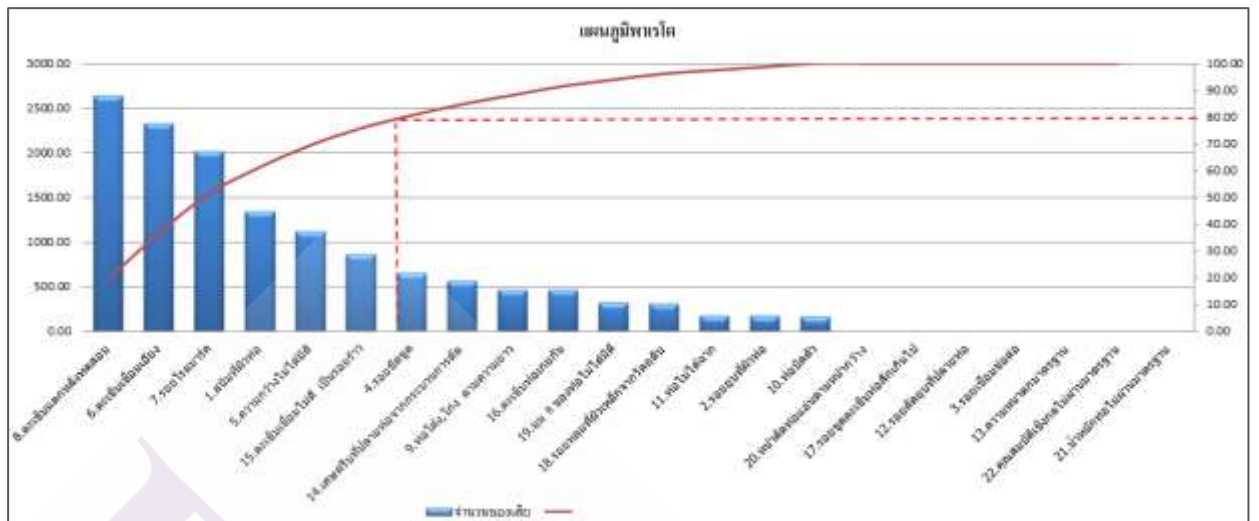
ภาพที่ 3.10 กราฟแผนภาพพารโท แสดงการคัดเลือกปัญหาตามกฎ 80-20

ข้อมูลปัญหาที่พบ	จัดลำดับความถี่ของปัญหาที่พบ	จำนวนของเสีย	ความถี่สะสม	%ความถี่สะสม
17.รอยชูดตะเข็บท่อลึกลงไป	17.รอยชูดตะเข็บท่อลึกลงไป	0.00	13597.00	100.00
18.รอยหลุมที่ผิวเหล็กจากวัตถุคืบ	12.รอยตัดยวบที่ปลายท่อ	0.00	13597.00	100.00
19.มุม R ของท่อไม่ได้มิติ	3.รอยเชื่อมข้อต่อ	0.00	13597.00	100.00
20.หน้าตัดท่อแอ่นตามหน้ากว้าง	13.ความหนาตมมาตรฐาน	0.00	13597.00	100.00
21.น้ำหนักท่อไม่ผ่านมาตรฐาน	22.คุณสมบัติเชิงกลไม่ผ่านมาตรฐาน	0.00	13597.00	100.00
22.คุณสมบัติเชิงกลไม่ผ่านมาตรฐาน	21.น้ำหนักรท่อไม่ผ่านมาตรฐาน	0.00	13597.00	100.00
Total Run Time (นาที) : 7790				
Dow Time (นาที) : 2155				
% Dow Time : 27.66%				
M/C Breakdown (นาที) : 645				
% M/C Breakdown : 8.27%

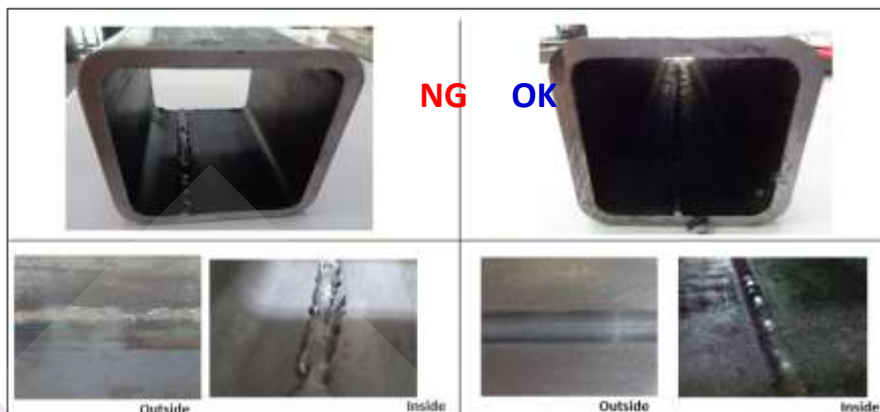
ภาพที่ 3.11 แสดงลักษณะภายนอกของชิ้นงาน OKและNG

3.6.1 ตะเข็บแตกหลังทดสอบ Flattening ส่งผลกระทบต่อปัญหาคุณภาพทั้งLotการผลิต ซึ่งโดยปกติแล้วถ้ากรณีเป็นท่อเหลี่ยมสำหรับงานโครงสร้างทั่วไปตามมาตรฐานท่อจะไม่มี การทดสอบ Flattening แต่สำหรับงานท่อเพื่ออุตสาหกรรมยานยนต์ จะต้องมีการทดสอบในส่วนของ ฟังชั่นนี้ เมื่อเกิดข้อบกพร่องปัญหาดังกล่าวแล้วนั้น จะส่งผลกระทบต่องานการผลิตโดยรวมจะต้องมีการผลิตทดแทนซึ่งจะมีผลต่อสินค้าคงค้างในสต็อกที่เยอะขึ้น และเวลาในการผลิตโดยรวมเพิ่มขึ้นหรือในบางไซส์ไม่สามารถขายทอดตลาดได้ ส่งผลต่อต้นทุนการผลิตอย่างมาก โดยผู้วิจัยพิจารณา Why-Why Analysis โดยทำการวิเคราะห์หาสาเหตุตามหัวข้อปัญหาในส่วนระบบที่อาจจะเกี่ยวข้องกับปัญหานี้คือ การปรับตั้งกระแสไฟฟ้า, การFlowของน้ำकुलแลนซ์, การบีบอัดของลูกรีดขณะ เชื่อม, วัสดุดิบไม่ได้คุณภาพ จากการตรวจสอบพบว่าสิ่งที่มีผลกระทบคือการ Flow ของระดับน้ำकुलแลนซ์ ซึ่งส่งผลกระทบต่อสภาพตะเข็บเชื่อมและความแข็งแรงดังภาพที่ 3.11

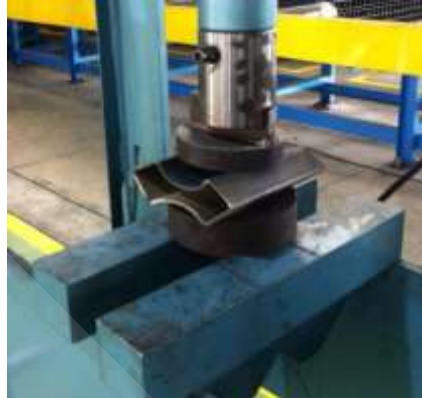
ภาพที่ 3.15 การทดสอบ Cold Flattening ของงานท่อเหลี่ยม

1.ติดตั้งเครื่องทดสอบ Cold Flattening test ทุกฟิล์มที่ผลิต เพื่อป้องกันการหลุดปัญหาในlotใหญ่ ดังแสดงภาพการทดสอบตามภาพที่ 3.15

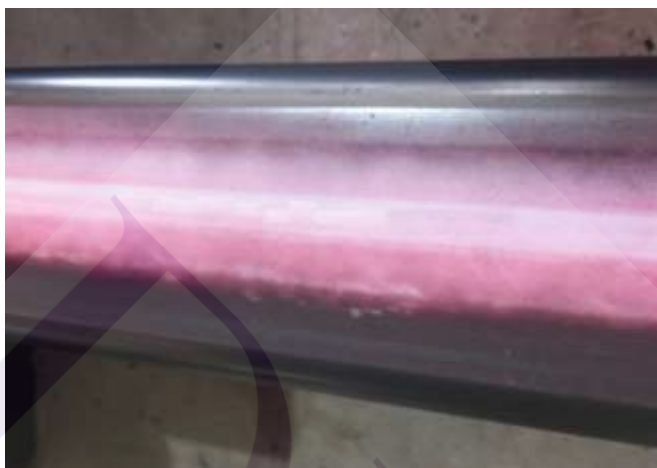
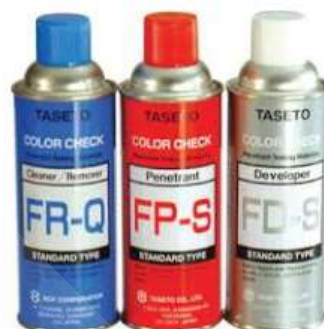
ภาพที่ 3.17 ภาพแสดงการตรวจสอบด้วยสารแทรกซึม (PT Test)

3.ทำการตรวจสอบโดยใช้สารแทรกซึมตรงบริเวณรอยเชื่อมเพื่อตรวจสอบรอยปริแตกของงานFGทุกฟิล์มและทุกช่วงเวลาที่มีการหยุดเครื่อง ดังแสดงในภาพที่ 3.17

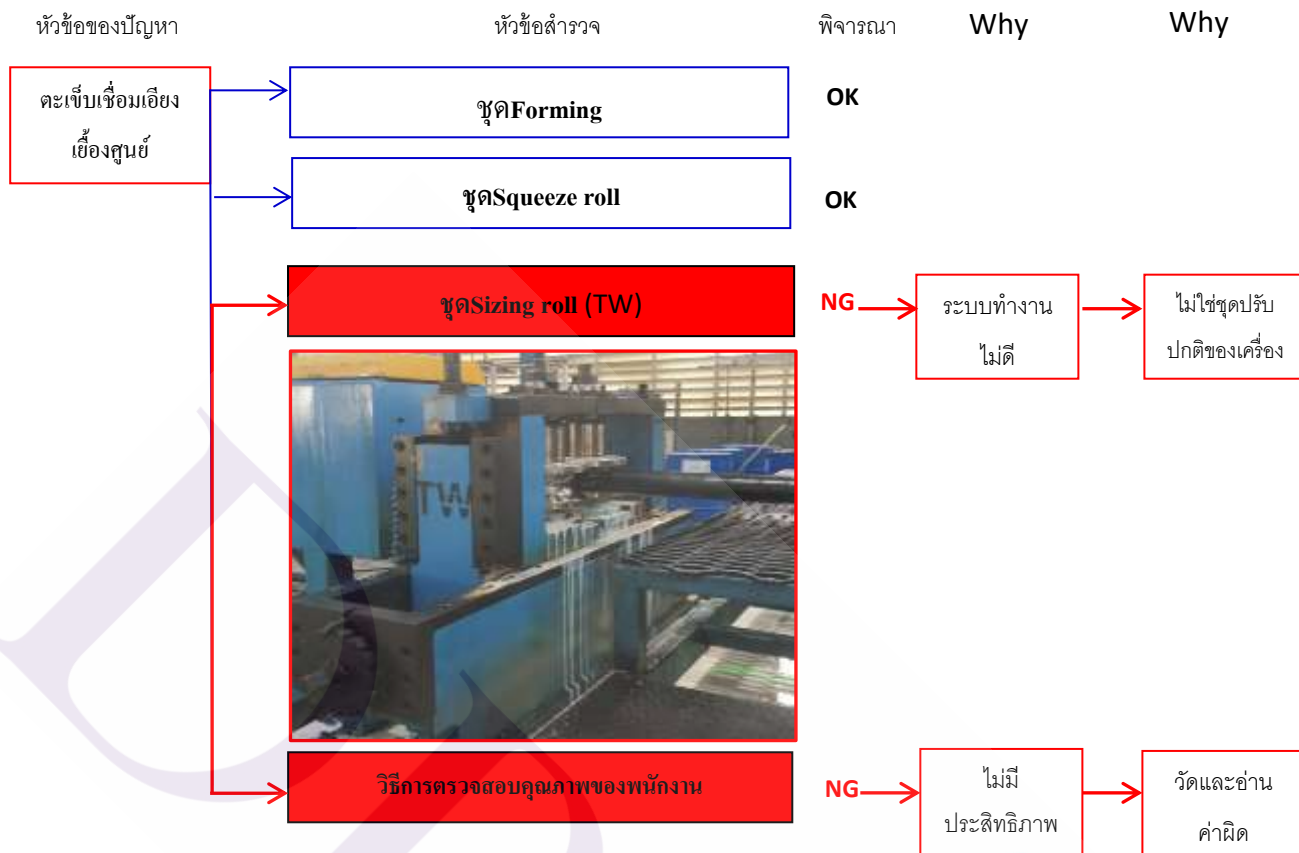
ภาพที่ 3.18 การวิเคราะห์สาเหตุของปัญหาตะเข็บเอียงเอียงศูนย์

3.6.2 ตะเข็บเชื่อมเอียงเอียงศูนย์ ตะเข็บเชื่อมเอียงห่างออกจากศูนย์กลาง (ไม่ได้มาตรฐานท่อในกลุ่มอุตสาหกรรมยานยนต์) โดยทำการพิจารณาตามโครงสร้างของเครื่องจักร ซึ่งมีหัวข้อที่ต้องการสำรวจอยู่ 4 จุด คือ ชุดForming ทำหน้าที่ ขึ้นรูปหน้าแถบฟิล์มให้กลมเพื่อป้อนเข้าสู่ชุดเชื่อมตะเข็บท่อ ,ชุดSqueeze roll ทำหน้าที่ เป็นลูกรีดที่บีบตะเข็บท่อให้เชื่อมติดกัน ,ชุดSizing roll ทำหน้าที่ เป็นลูกรีดที่ขึ้นรูปท่อให้ได้ตามขนาดที่ต้องการ และความร่วมมือร่วมในการตรวจสอบของพนักงานผลกระทบของปัญหาก็คือ เมื่อตะเข็บเอียงเอียงศูนย์จะมีผลต่อความแข็งแรงของท่อ โดยตรงต่อโมเมนต์ความเฉื่อยของพื้นที่ (AREA MOMENT OF INERTIA) ในการออกแบบความแข็งแรงทางวิศวกรรม โดยผู้วิจัยพิจารณา Why-Why Analysis เพื่อการวิเคราะห์สาเหตุที่มีผลต่อการเอียงของตะเข็บคือ ชุดSizing roll (TW)เป็นชุดประกอบตะเข็บที่ยังคงขาดประสิทธิภาพในการทำงานจากข้อมูลข้างต้นแสดงแผนภาพการวิเคราะห์ปัญหาดังแสดงในภาพที่ 3.18

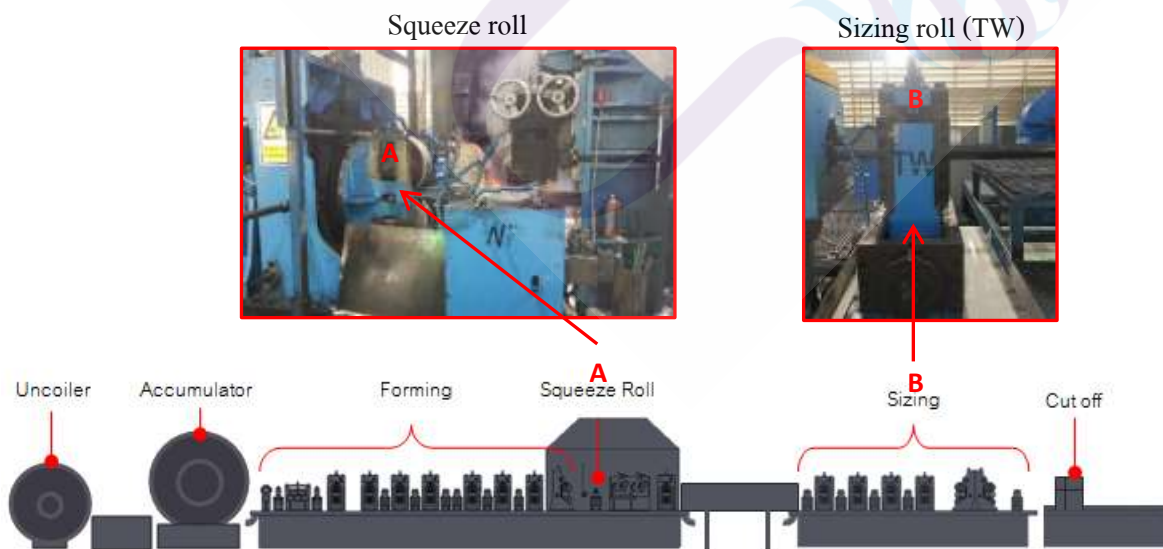
ภาพที่ 3.19 แสดงตำแหน่งของชุดปรับตะเข็บ (A) และ ชุดประกอบตะเข็บ (B)

ข้อเท็จจริง :ชุดSizing roll (TW) เป็นตัวประกอบรอยตะเข็บไม่ให้เข้ามุมท่อ ซึ่งโดยปกติแล้วตะเข็บจะเอียงศูนย์ตามลักษณะของวัตถุดิบที่นำมาผลิต ถ้าวัตถุดิบที่นำมาผลิตเป็นลักษณะแผ่นเหล็กไม่เรียบมีลักษณะพรีว จะทำให้ตะเข็บบิดเข้าด้านมุมท่อ ในความเป็นจริงชุด Sizing roll (TW) ดังแสดงในรูปภาพที่ 3.19 ถูกลำนำติดตั้งเพิ่ม ซึ่งไม่ใช่ของเดิมของเครื่องจักร เป็นส่วนประกอบที่มีการModify เพื่อเพิ่มศักยภาพของเครื่องในการผลิตท่อ โครงสร้างเพื่ออุตสาหกรรมรถยนต์ จึงมีบางช่วงที่คุณภาพตะเข็บท่ออาจจะไม่สม่ำเสมอจากสาเหตุที่กล่าวมาเพราะตะเข็บอาจจะหลุดเข้ามุมเกินมาตรฐานของลูกค้าถ้ามีวิธีการตรวจสอบไม่เพียงพอและไม่ดีพอ

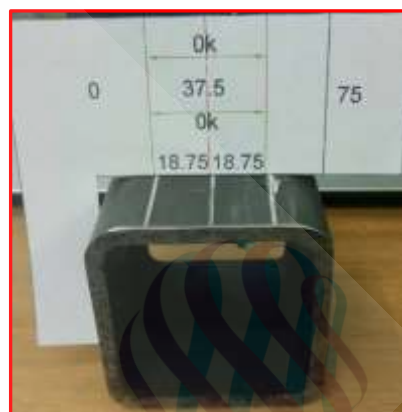
ภาพ 3.20(b)

ภาพที่ 3.20 (a) แสดงลักษณะสภาพของวัตถุดิบม้วนฟิล์มที่มีลักษณะพรีวพบภายหลังการคลี่ม้วนฟิล์มเข้า (b) แสดงลักษณะตำแหน่งการตรวจสอบงานที่ถูกระบุไว้ใน Inspection standard

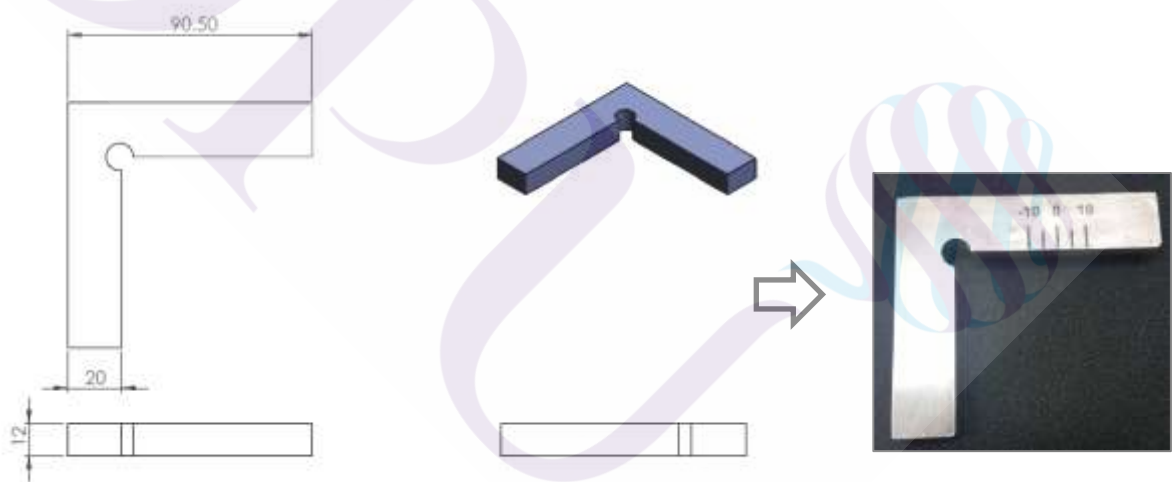
ภาพที่ 3.23 แสดงรูปร่างของJigตรวจสอบงานการเอียงของตะเข็บที่ได้จากการออกแบบ

2. ออกแบบJigตรวจสอบงานหน้าเครื่องผลิตท่อเพื่อความรวดเร็วและแม่นยำในการ ตรวจสอบและปรับตั้งแนวตะเข็บให้เข้าสู่ศูนย์กลาง ดังแสดงในรูปที่ 3.23

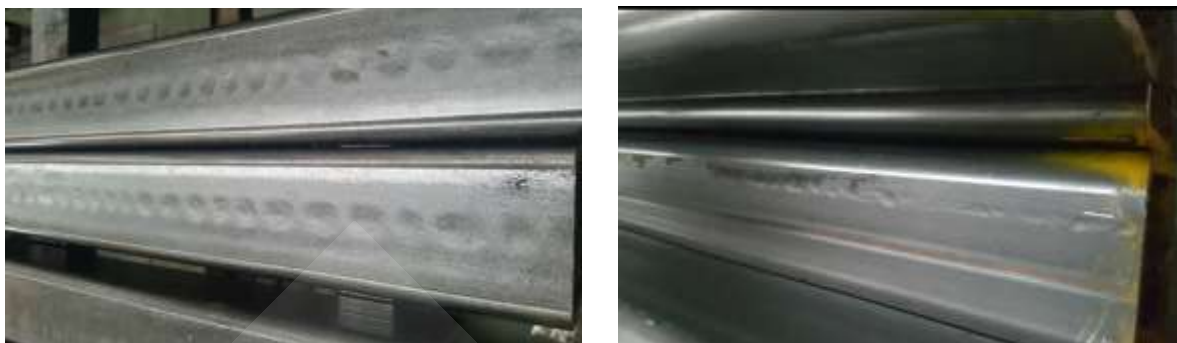
ภาพที่ 3.24 ลักษณะรอยโรลมาร์คที่ผิวเหล็กส่งผลต่อกระบวนการทำสี

3.6.3 รอยโรลมาร์คที่ผิวท่อ ส่งผลต่อการหยุดเครื่องเพื่อทำความสะอาดลูกรีดซึ่งใช้ระยะเวลา ค่อนข้างมากในการกำจัดคราบสเกลของเหล็กที่เกาะติดผิวลูกรีดและยังส่งผลต่อคุณภาพผิวท่อ เกิด ลักษณะรอยที่ไม่มีความสวยงามดังแสดงรายละเอียดในภาพที่3.24

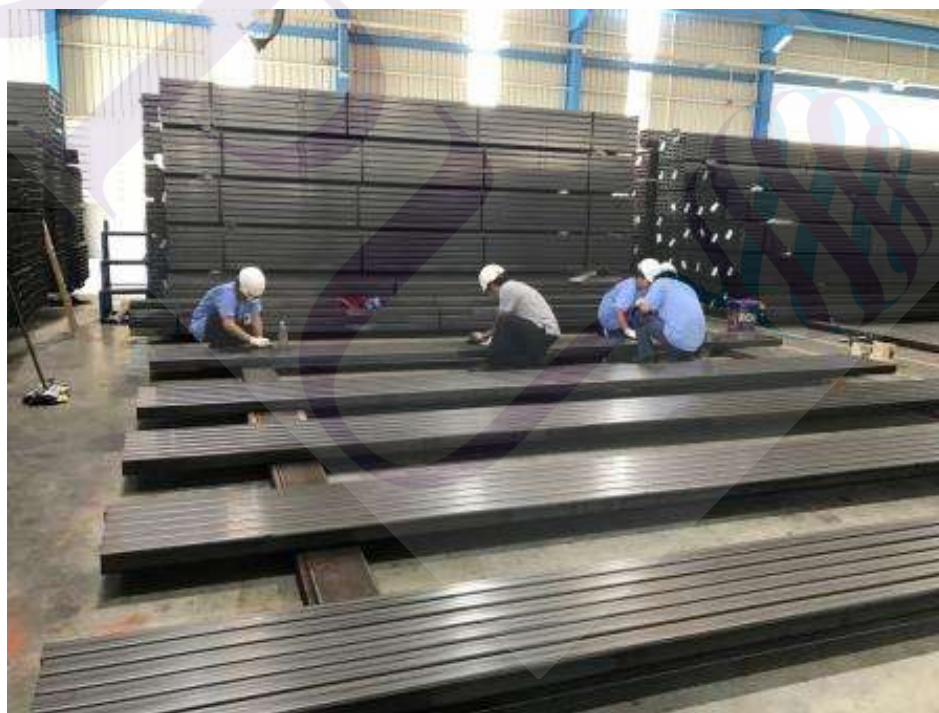
ภาพที่ 3.25 แสดงรายละเอียดการคัดแยกงานเพื่อเจียรแก้ไข

จากปัญหาดังกล่าวนั้นส่งผลให้ต้องมีการ Rework งาน ด้วยวิธีการเจียรแต่งผิวท่อนให้เรียบเพื่องานทำสี ซึ่งหมายความว่าจะมีค่าความสูญเสียของกระบวนการผลิตเกิดขึ้นเป็นจำนวนมาก ดังรายละเอียดของภาพการคัดงานเพื่อเตรียมแก้ไขดังภาพที่ 3.25 และภายหลังการแก้ไขดังแสดงในภาพที่ 3.26

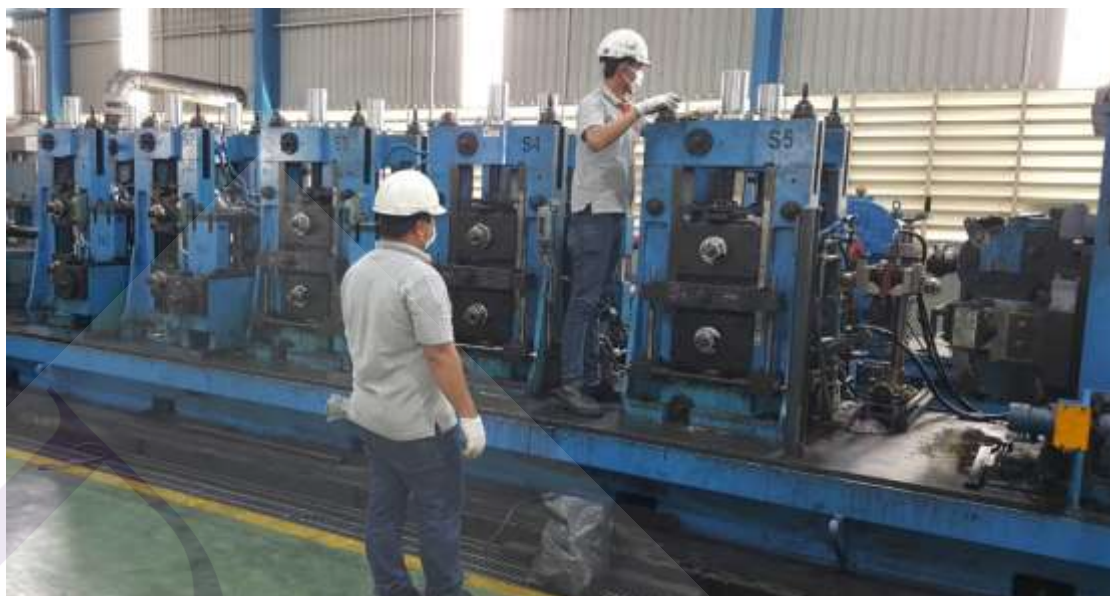
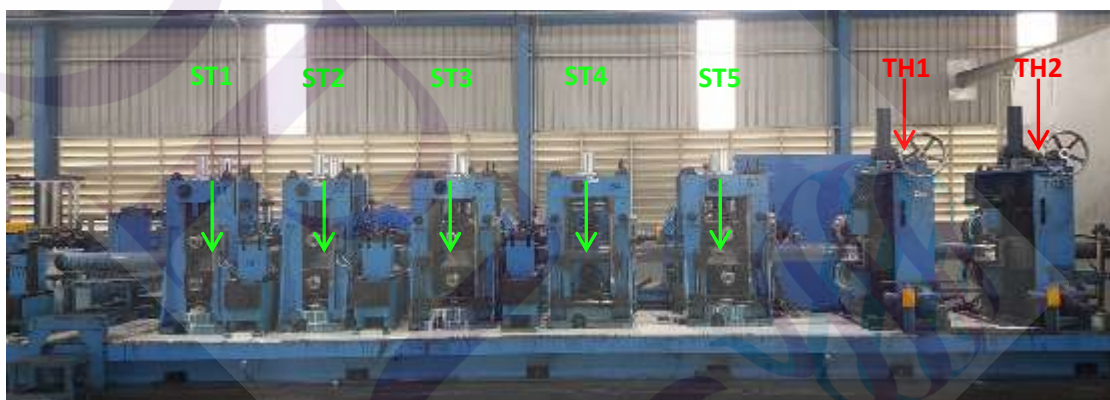
ภาพที่ 3.27 แสดงภาพโดยรวมของStageที่2 ในส่วนของชุด sizing roll

จากการพิจารณาปัญหาดังกล่าว ทำการวิเคราะห์ในส่วนของคุณ Sizing Roll มีทั้งหมด 7 ชุด ดังรายละเอียดจากภาพที่ 3.27 ซึ่งในแต่ละชุดมีแนวโน้มที่จะเกิดได้ทั้งสิ้น เมื่อพิจารณาองค์ประกอบของเครื่องพบว่า ชุด sizing roll ที่ 1-5 เป็นชุดฟอร์มขึ้นรูปท่อเหลี่ยม และในส่วนของคุณที่ 6-7 เป็นชุดปรับท่อให้ตรงลดการบิดตัวของท่อ (Torque) พบว่าสเกลที่ผิวเหล็กหรือฝุ่นเหล็กจะไปจับตัวและยึดติดตรงแท่นรีด TH1, TH2 ด้วยชุดดังกล่าวไม่มีการฉีดน้ำลูกลื่นหล่อเย็น จึงทำให้ชุดลูกรีดบริเวณนั้นมีคราบสเกลผิวเหล็กติดอยู่มาก และด้วยที่เป็นแท่นชุดสุดท้ายของการรีดปรับให้ได้มิติของท่อเหลี่ยม จึงค่อนข้างที่จะมีการเสียดสี (Friction) ของลูกรีดกับท่อมากกว่าบริเวณอื่นๆ

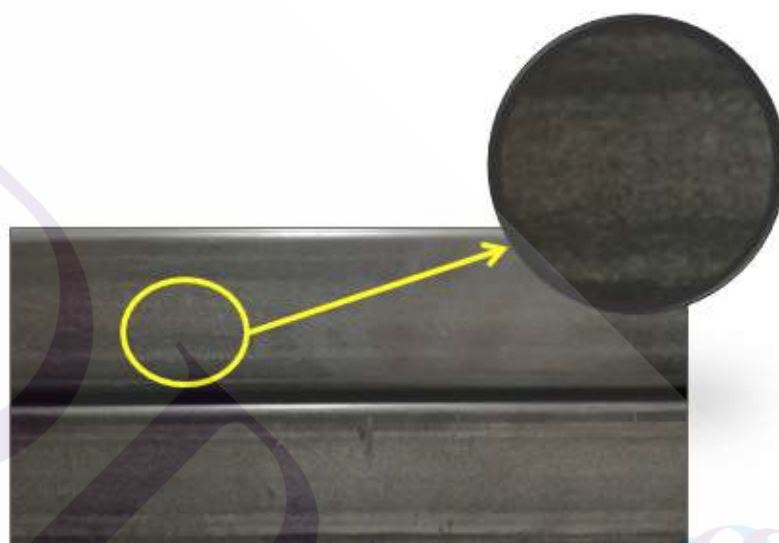
ภาพที่ 3.29 แสดงภาพที่ผิวสเกลท่อเหล็กหตุคร่อนภายหลังการฟอร์มขึ้นรูป

ข้อเท็จจริง : จากการตรวจสอบกระบวนการผลิตของท่อเหล็ก พบว่าท่อเหล็กที่มีความหนาของผนังท่อตั้งแต่ 4.0mm – 6.0mm จะมีสภาพผิวสเกลค่อนข้างหยาบ (Passive film of hot rolled steel) ดังแสดงในรูปที่ 3.29 ลักษณะสเกลหตุคร่อน และสภาพผิวสเกลนั้นค่อนข้างที่จะไม่มีเสถียรภาพสามารถหตุคร่อนได้ในระหว่างกระบวนการฟอร์มขึ้นรูป ดังตัวอย่างภาพที่ 3.30 จำลองการขึ้นรูปท่อจากเหล็กแผ่น

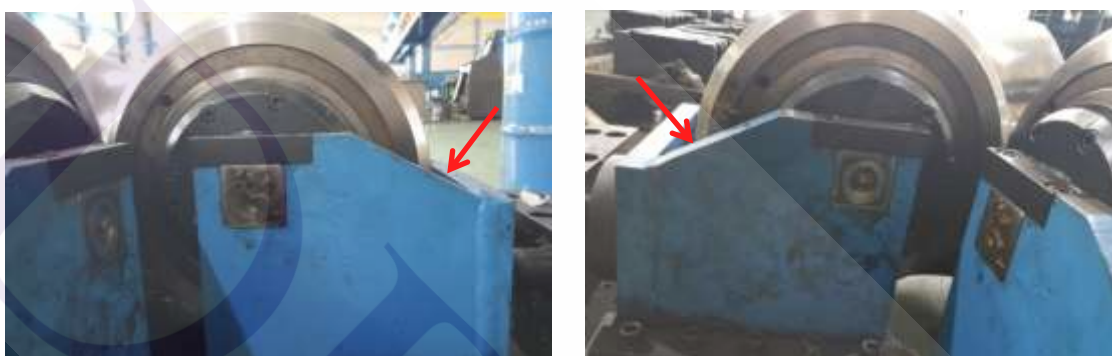
ภาพที่ 3.31 ภาพแสดงการวิเคราะห์ตำแหน่งเพื่อติดตั้งชุดทำความสะอาดที่บริเวณลูกรีด

จากการตรวจสอบกระบวนการผลิตในเรื่องของผลกระทบจากการรีดทับของเศษฝุ่น สเกลที่ผิวเหล็กหลุ่ร่อน พบว่าเศษฝุ่นนั้นไม่หลุดจากลูกรีดชุดSizing roll (TW1,2) ดังนั้นทางผู้วิจัย จึงสังเกตเห็นว่าควรจะมีชุดดักทำความสะอาดที่บริเวณลูกรีดดังกล่าว น่าจะสามารถลดปัญหาดังกล่าว ได้มาก โดยทำการพิจารณาดำเนินการติดตั้งดังแสดงในรูปภาพที่ 3.31

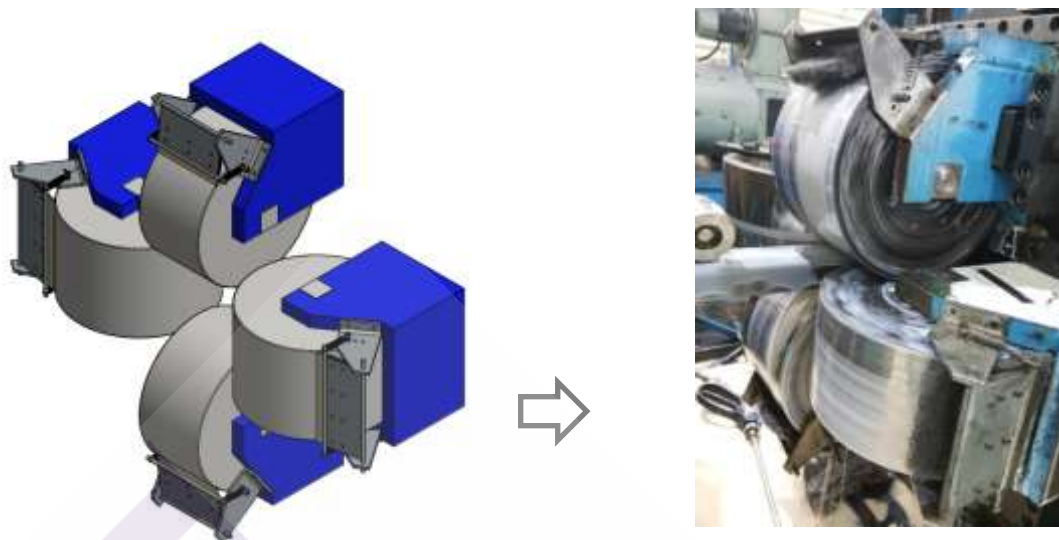
ภาพที่ 3.32 การออกแบบชุดอุปกรณ์ทำความสะอาดและนำไปติดตั้งกับชุดลูกรีด

การออกแบบอุปกรณ์ในการดักเศษฝุ่นเพื่อความรวดเร็วในกระบวนการ โดยไม่ต้องหยุดเครื่องเพื่อทำความสะอาด ด้วยเครื่องมือโปรแกรม Solid work โดยทำแบบจำลองขึ้นมาและดำเนินการส่งข้อมูลไฟล์ออกแบบให้ทางแผนกซ่อมบำรุงสร้างอุปกรณ์ดังกล่าวขึ้นมาใช้ภายในกระบวนการ ดังแสดงตัวอย่างภาพแบบจำลองที่สร้างจาก โปรแกรม Solid work และนำไปติดตั้งดังภาพที่ 3.32

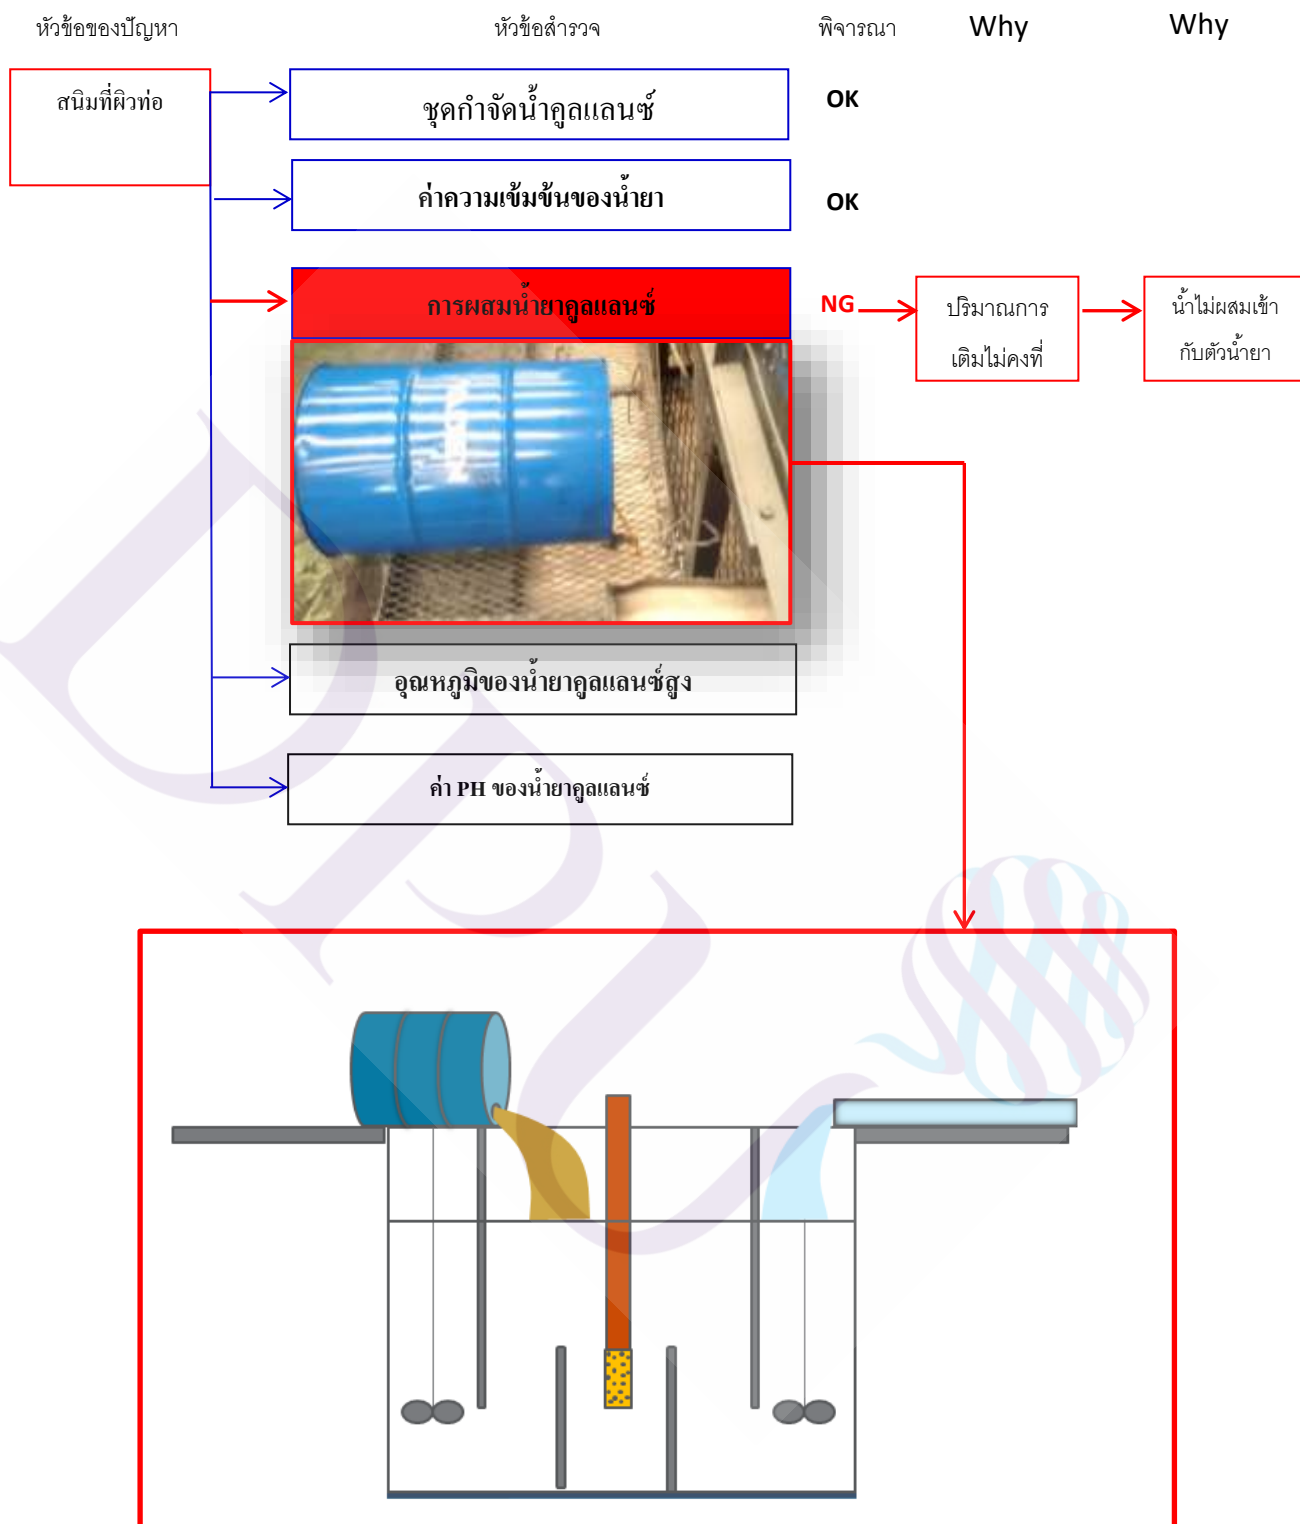
ภาพที่ 3.33 การวิเคราะห์สาเหตุของปัญหาการเกิดสนิมที่ผิวท่อ

ผู้วิจัยพิจารณา Why-Why Analysis เพื่อการวิเคราะห์สาเหตุปัญหาโดยนำเข้าสู่ระบบ
ส่วนกลางในการประชุม NCR (Non Conformance Report) ซึ่งจากการประชุม NCR ได้ข้อสรุปว่า
สาเหตุของปัญหาที่ถือเป็นสนิมอาจเกิดจากมีน้ำ Coolant ตกค้างบนผิวของท่อ ดังรายละเอียดตามการ
วิเคราะห์สาเหตุ ภาพที่ 3.31

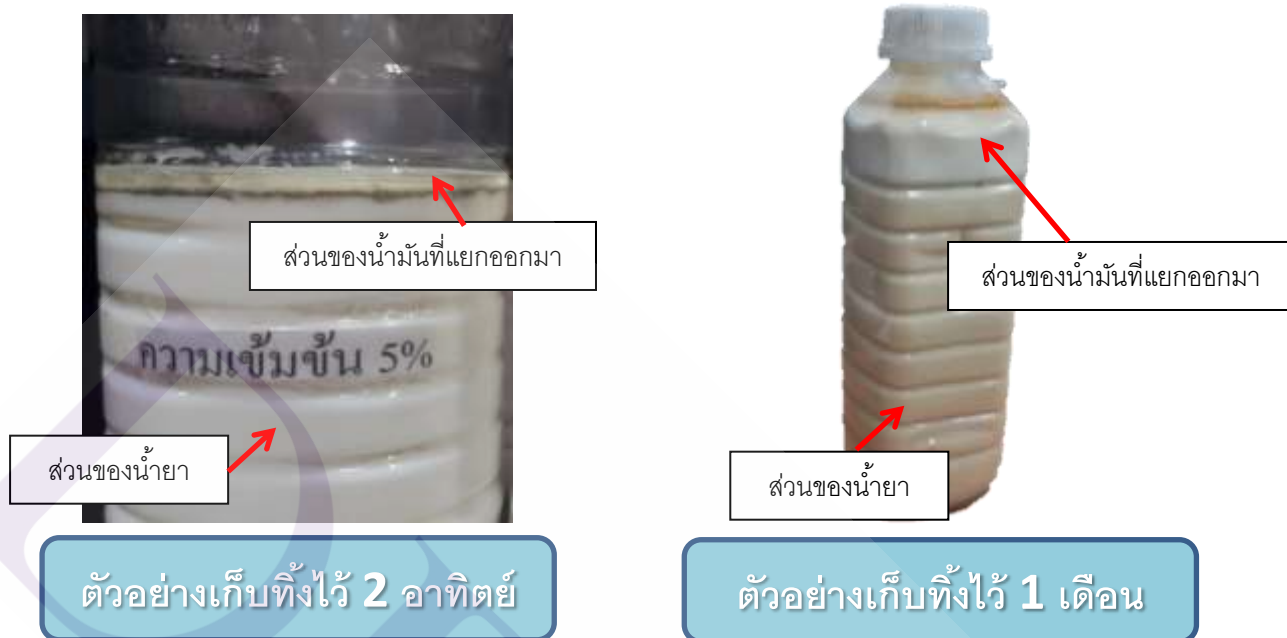
ภาพที่ 3.34 ตัวอย่างการทดลองน้ำคลอแลนซ์โดยเติมน้ำประปาผสมกับน้ำยา

ทางผู้วิจัยจึงทำการทดสอบคุณสมบัติของน้ำยาคลอแลนซ์ ณ ปัจจุบัน

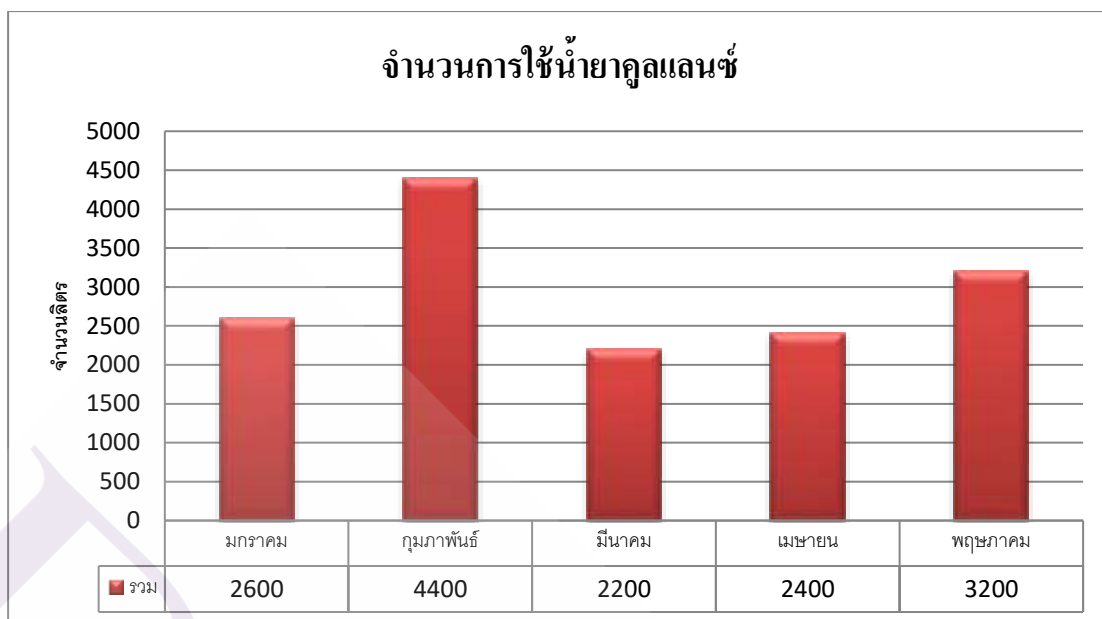
ภาพที่ 3.37 กราฟแสดงการใช้น้ำยาकुलแลนซ์ของเครื่องผลิตท่อเพื่ออุตสาหกรรมยานยนต์(ก่อนปรับปรุง)

จากการพิจารณาการปรับปรุงประสิทธิภาพของน้ำยาคลอรีน ทำให้ผู้วิจัยสังเกตเห็นผลกระทบเพิ่มเติมจากกระบวนการ เนื่องด้วยปริมาณการเติมน้ำยาคลอรีนมากเกินไปจนเกิดความจำเป็นส่งผลให้เกิดต้นทุนแฝงเกิดขึ้นกับเครื่องผลิตท่อ โดยเมื่อพิจารณาแล้วพบว่าเครื่องผลิตท่อเพื่ออุตสาหกรรมยานยนต์ มีการเติมน้ำยามากเป็นพิเศษ เพราะความต้องการในการป้องกันสนิมดังรายละเอียดของข้อมูลภาพที่ 3.37 กราฟแสดงรายละเอียดจำนวนการใช้น้ำยาคลอรีน และ ภาพที่ 3.38 กราฟแสดงค่าใช้จ่ายน้ำยาคลอรีน

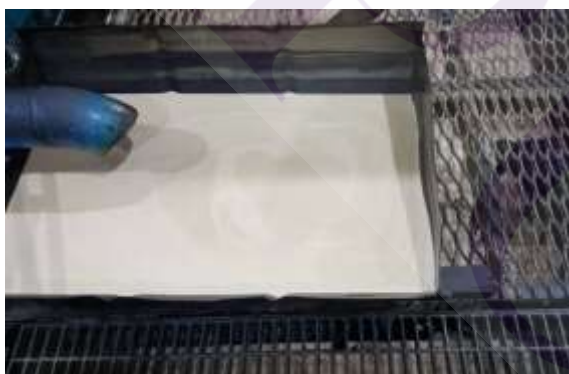
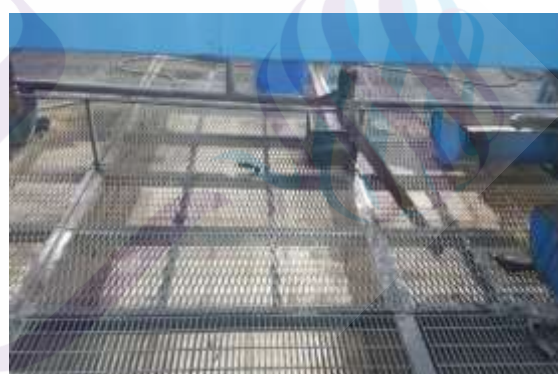
ภาพที่ 3.40 ตัวอย่างขนาดของบ่อน้ำเกลือแลนซ์ของเครื่องผลิตท่อโครงสร้างจำนวน 3 บ่อ

$$1.50 - \frac{(70 + 50)}{100} \times 2.2 \times 3.65 \times 1,000 = 2,409 \text{ ประมาณ } 2,400 \text{ ลิตร}$$

“การคำนวณปริมาณน้ำยาที่ต้องการเติม” = $2,400 \times 5\% = 120$ ลิตร

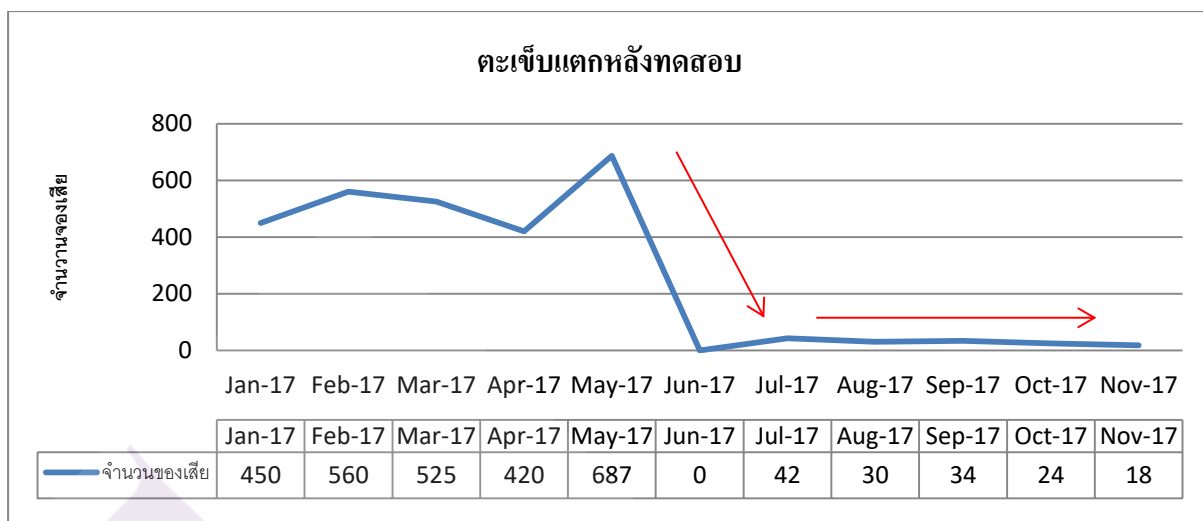
ภาพที่ 4.1 กราฟข้อมูลผลกระทบของตะเข็บแตกหลังทดสอบตั้งแต่ มกราคม – พฤศจิกายน 2017

ในช่วงเดือน มกราคม – พฤษภาคม 2560 ที่ผ่านมา ปัญหาต่อตะเข็บแตกภายหลัง การทดสอบ Flattening มีจำนวนทั้งสิ้น 2642 pcs และเมื่อมีการปรับปรุงกระบวนการพบว่าปัญหา ยังมีอยู่ แต่ลดลงอย่างมาก ซึ่งจากการตรวจสอบตั้งแต่เดือน กรกฎาคม – พฤษภาคม มีจำนวน ทั้งสิ้น 148 pcs ส่วนใหญ่เป็นสินค้าในช่วงของการ Setup กระแสไฟฟ้า ซึ่งยังไม่ค่อยมีเสถียรภาพ ในช่วงต้นกระบวนการผลิต

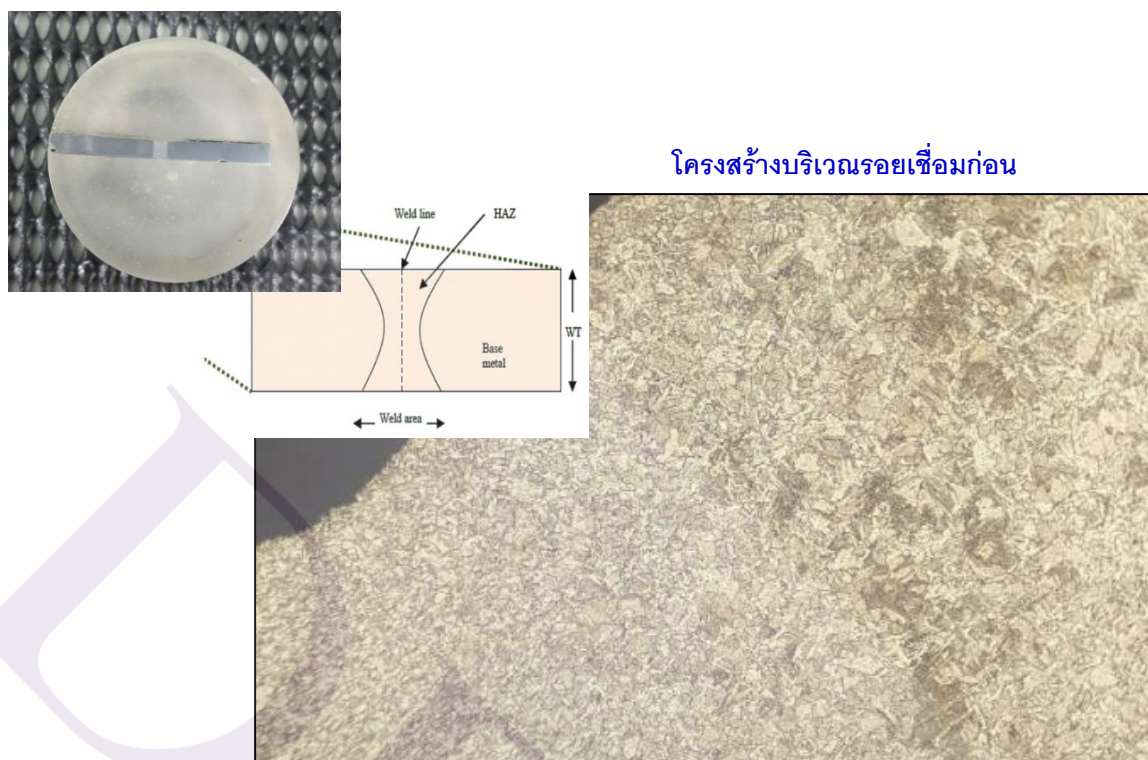
โครงสร้างก่อนการปรับปรุง (NG)	โครงสร้างก่อนการปรับปรุง (OK)

จากข้อมูลการเก็บตัวอย่างจะเห็นได้ว่าปัญหาตะเข็บแตกภายหลังการทดสอบลดลง เพราะการควบคุมปริมาณน้ำคูลแลนซ์ภายในท่อ ด้วยการตรวจสอบเศษฝุ่นผงเหล็กที่ไปอุดตันตรง บริเวณชุด Return Flow (Return flow คืออุปกรณ์ป้องกันการไหลย้อนกลับของน้ำคูลแลนซ์)

จึงทำให้ท่อมีความเหนียวขึ้นส่งผลให้ท่อมีความแข็งแรงทนต่อการตัดแบบกดมากขึ้นดังภาพโครงสร้างตัวอย่างที่ 4.2

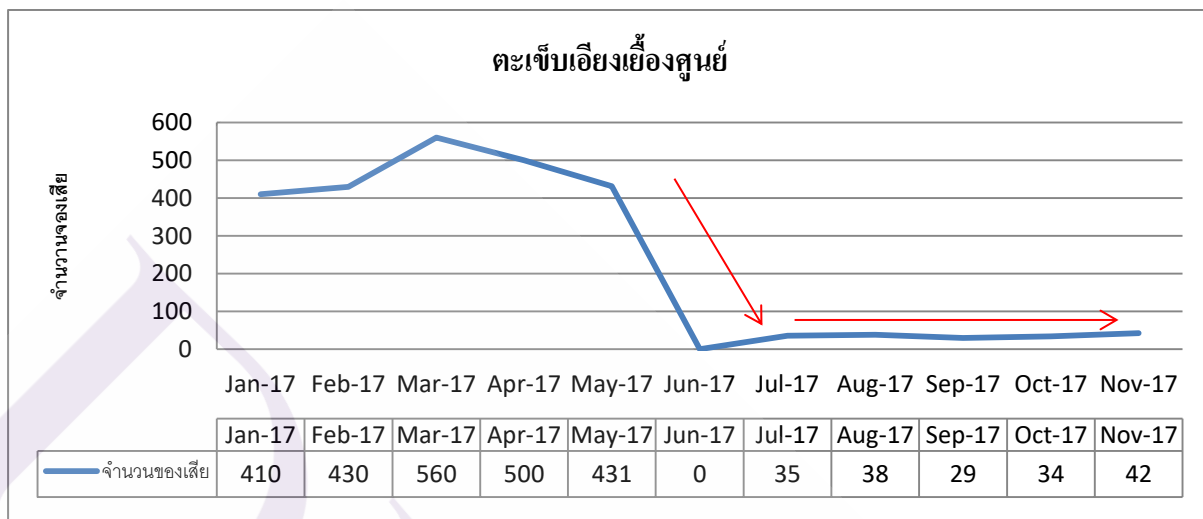
ภาพที่ 4.6 กราฟข้อมูลผลกระทบของตะเข็บเอียงเยื้องศูนย์ ตั้งแต่ มกราคม – พฤศจิกายน 2017

สินค้าในช่วงของการ Setup ซึ่งจะต้องปรับชุดลูกกรีดเพื่อให้ตะเข็บอยู่กึ่งกลาง (พนักงานต้องเซทระบบการปรับและตรวจสอบบ่อยขึ้น)

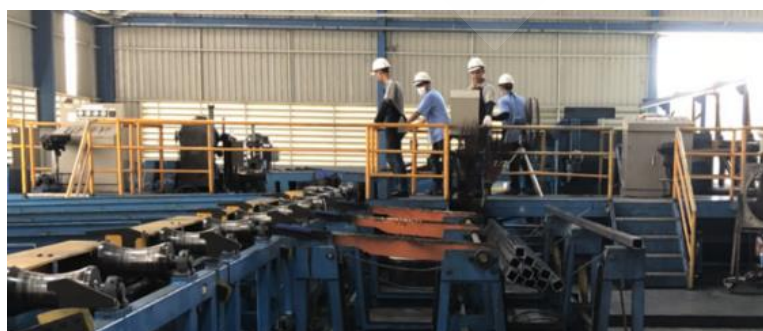
ภาพที่ 4.9 บริเวณจุดแพ็คสินค้า (Auto packing) ที่มีการตรวจสอบรอยโรลมาร์ค

ปัญหาที่พบเกิดจากการหลุดตรวจสอบเนื่องมาจากว่า พนักงานประจำเครื่องไม่เพียงพอ ซึ่งเป็นไปได้ยากที่จะมีพนักงานเฝ้าประจำที่จุดดังกล่าวตลอดเวลา จึงทำให้ตรวจสอบได้เฉพาะตอนช่วงกระบวนการแพ็คสินค้า ดังภาพที่ 4.9 บริเวณจุดแพ็คสินค้า (Auto packing)

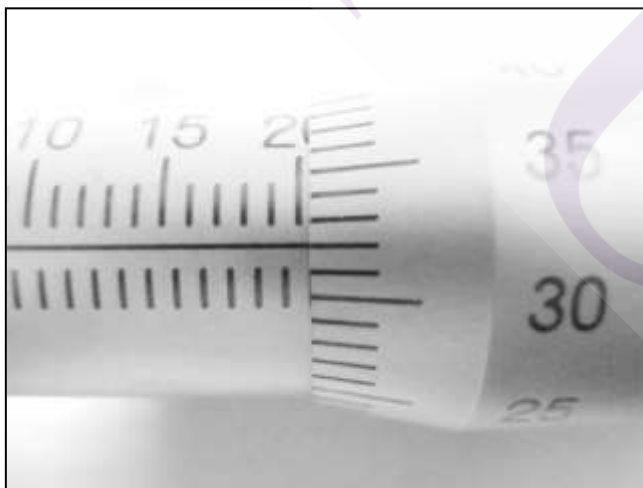
1

ตอบ $20.00 + 0.00 + 0.32 = 20.32$ mm.

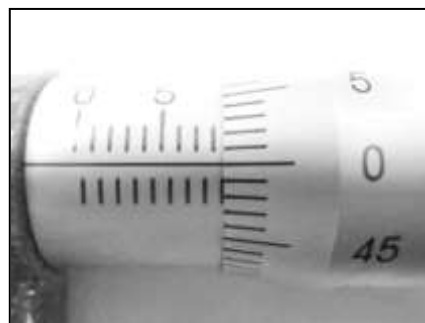
4

ตอบ $13.00 + 0.00 + 0.20 = 13.20$ mm.

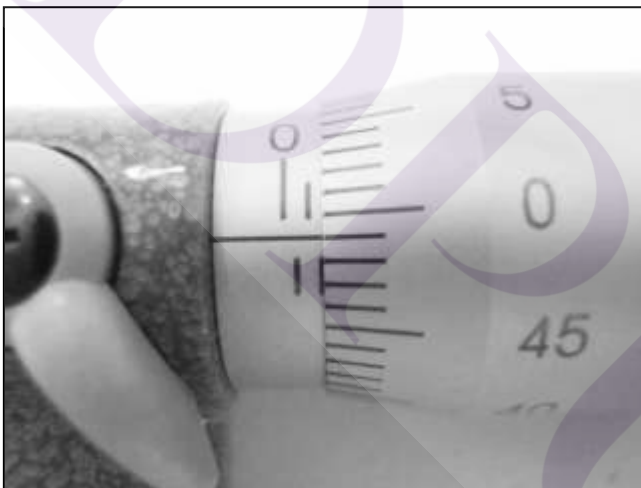
7

ตอบ $1.00 + 0.00 + 0.49 = 1.49$ mm.
