การลดของเสียผิวหน้าแร่ในกระบวนการผลิตเสาเข็มคอนกรีตอัดแรง

**WASTE REDUCING OF CRACKING IN THE PRODUCTION
PROCESS PRESTRESSED CONCRETE PILE**

**An Individual Study Submitted in Partial Fulfillment of the Requirements
for the Degree of Master of Engineering
College of Innovative Technology and Engineering
Dhurakij Pundit University
Academic Year 2021**

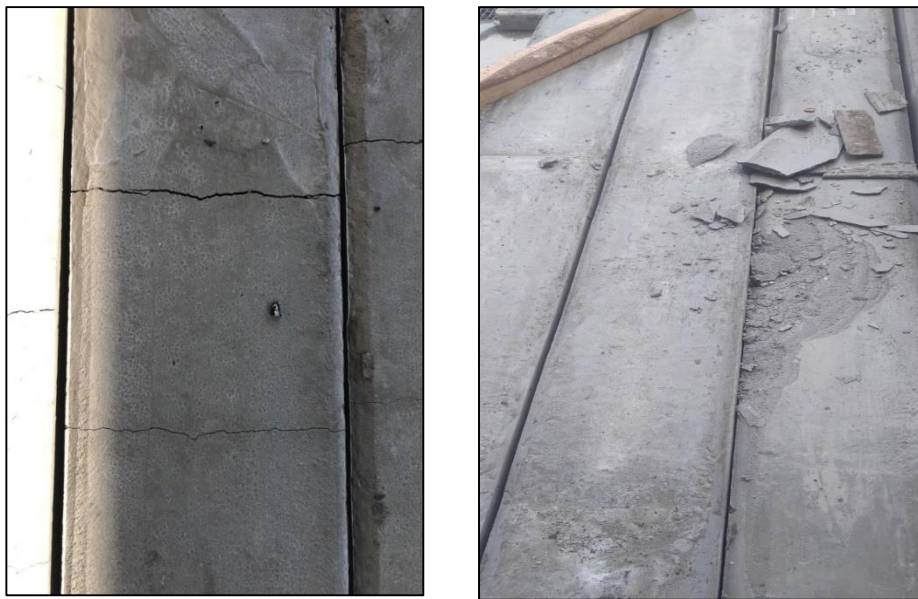
ภาพที่ 3.3 เสาค้มน้ผิวหน้ามีรอยร้าวแตก ปัญหา “รอยแตกร้าว”

จากภาพที่ 3.3 ยังคงเป็นปัญหาที่สร้างความกังวลใจในกระบวนการผลิตเสาค้มน้มากที่สุด เรียกว่าเป็นปัญหาใหญ่เลยทีเดียว เพราะหากปล่อยให้รอยแตกร้าวมีจำนวนเพิ่มขึ้น หรือ มีการขยายมากกว่าเดิม อาจเสี่ยงต่อความเสียหายในการทำงานครั้งใหญ่ เพราะฉะนั้นไม่ว่าจะเป็นปัญหารอยร้าวเล็กๆ รอยร้าวขนาดใหญ่ควรได้รับการแก้ไข รีบแจ้งซ่อมแซมโดยด่วน

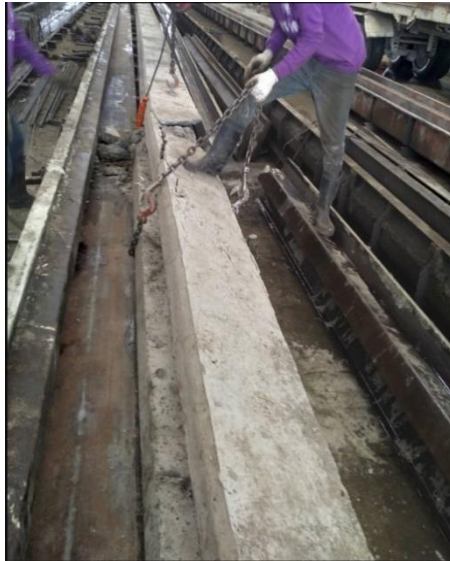
ภาพที่ 3.4 เสาเข็มหักจากการตัดขก

จากภาพที่ 3.4 การถอดแบบเสาเข็มเสียหายระหว่างการตัดลวดอัดแรงตัดลวดอัดแรงที่ใช้แก๊สหรือไฟเชื่อมในการตัด และตัดลวดอัดแรงหลังจากเทคอนกรีตแล้วเสร็จ 20 ชั่วโมง โดยไม่ทำการจัดเสาออกจากใ้กลางก่อนทำการตัดลวด และไม่ตัดที่ละเส้นในตำแหน่งที่กำหนด ไม่ตัดแบบตรงข้ามที่แยงมุมกัน แล้วพอทำการยกเสาขึ้นจากแบบด้วยเครน เสาเข็มเกิดการหักหรือชำรุดได้

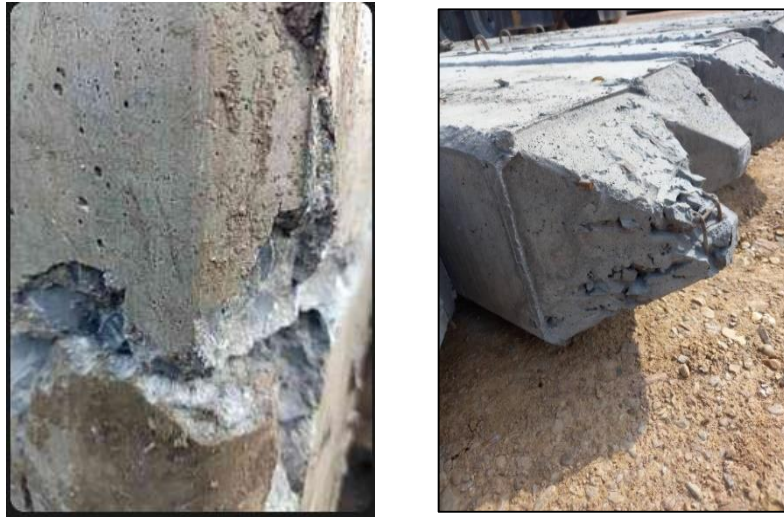
ภาพที่ 3.5 เสาค้ำเป็นรูพรุน

จากภาพที่ 3.5 เกิดการอัดแน่นคอนกรีตไม่ดีพอ ทำให้มอร์ต้าไม่สามารถไปอุดช่องว่างระหว่างเม็ดหินได้ทั้งหมด หรืออาจเกิดจากแบบหล่อคอนกรีตแตกหรือมีรูรั่วเมื่อเทคอนกรีตไปแล้วทำให้ส่วนละเอียดไหลออกไปได้

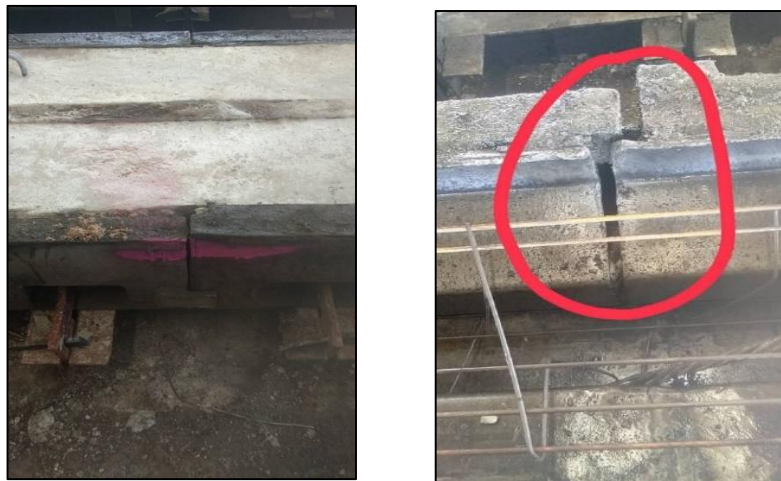
ภาพที่ 3.6 รอยต่อแบบที่ผิวเสาค้ำ

จากภาพที่ 3.6 เกิดจากการไม่ตรวจสอบแบบผลิตเสาเข็มก่อนทำการผลิตเสาเข็มใช้แบบผลิตที่ชำรุด เสียรูปทรงส่งผลให้เกิดรอยที่ผิวเสาเข็มหรือเสาเข็มไม่สมบูรณ์

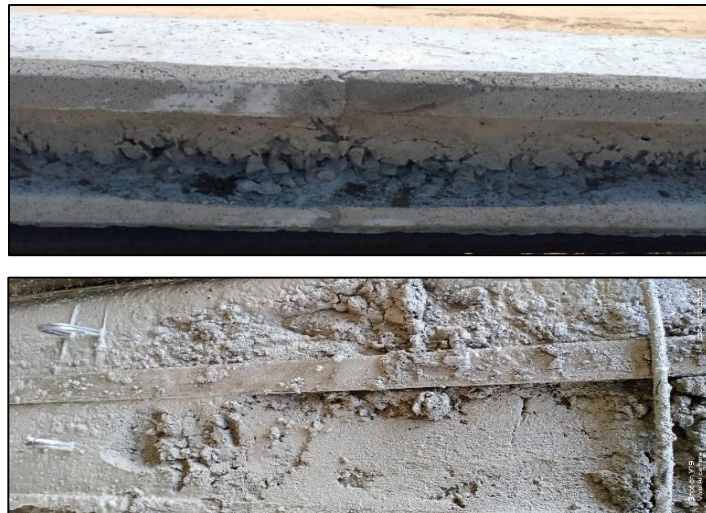
ภาพที่ 3.7 การสูญเสียของคอนกรีตระหว่างกรเท

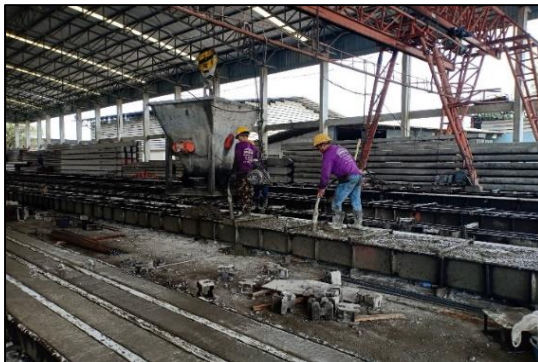
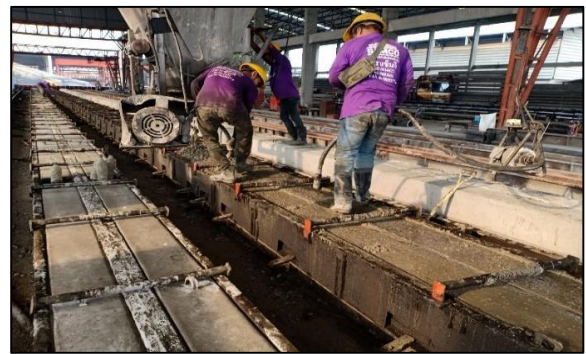
ภาพที่ 3.12 การเทคอนกรีต

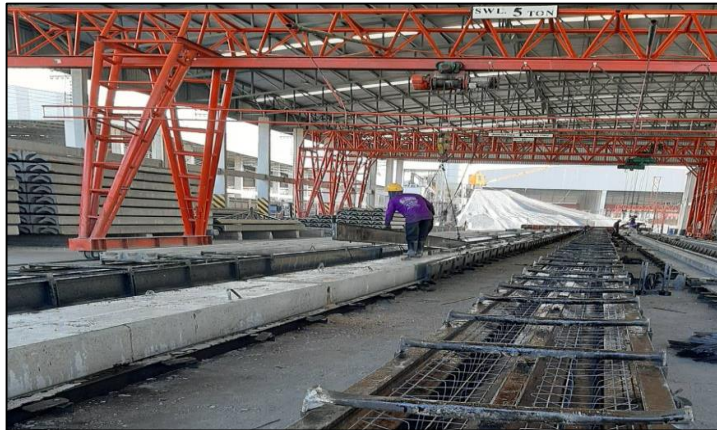
ภาพที่ 3.13 การถอดแบบข้างและตัดลวดอัดแรงทำการถอดแบบข้างเมื่อเสาเข็มที่ผลิตแข็งตัวแล้ว

3.3.2.1.5 การถอดแบบข้างและตัดลวดอัดแรง ทำการถอดแบบข้างเมื่อเสาเข็มที่ผลิตแข็งตัวแล้ว โดยกระทำอย่างเบามือเพื่อไม่ให้เกิดความเสียหายต่อผิวคอนกรีตและแบบข้าง เมื่อผลการทดสอบกำลังอัดของตัวอย่างคอนกรีตที่อายุ 1 วัน ไม่น้อยกว่า 350 KSC (Cylinder) ถือว่าเสาเข็มผ่านมาตรฐานด้านกำลังช่วงให้แรง (Compressive Strength at Transfer Stage) สามารถทำการตัดลวดอัดแรงได้

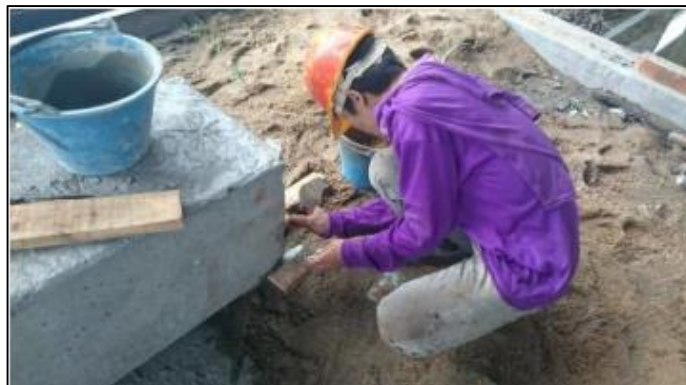
ภาพที่ 3.14 การซ่อมแซมผิว ใช้ซีเมนต์พิเศษชนิดไม่หดตัว (Non-Shrink Cement) ในการซ่อมแซมผิว

หลังจากนั้นทำการตรวจสอบสภาพเสาเข็มว่ามีรอยร้าว รอยแตก รูพรุน แนวตรง การโค้งตัว และได้มุมฉากหรือไม่ หากตรวจพบความบกพร่องควรทำการปรับปรุงให้ได้ตรงตามมาตรฐานที่กำหนดโดยใช้ซีเมนต์พิเศษชนิดไม่หดตัว (Non-Shrink Cement) ในการซ่อมแซมผิว

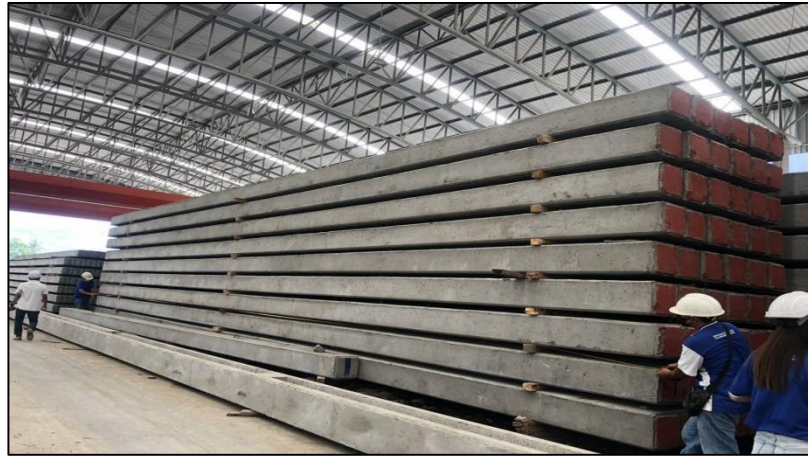
ภาพที่ 3.15 การจัดเก็บเสาเข็มเข้าสต็อก จากนั้นวางไม้หมอน ไม้หมอนต้องอยู่ตรงกัน

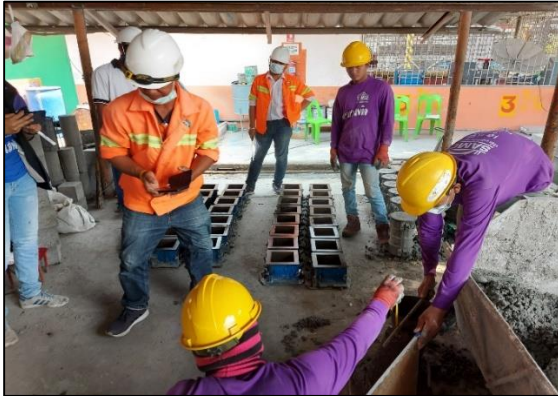
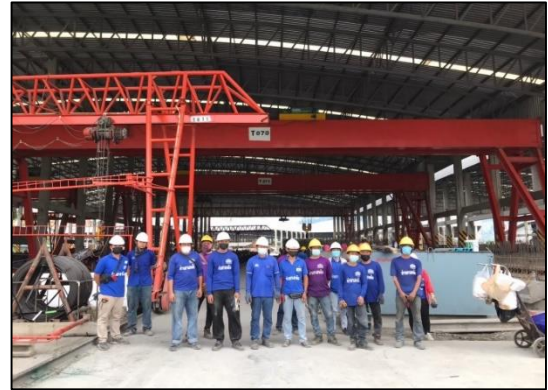
ภาพที่ 3.16 ปัญหาด้านบุคลากร

3.4.1 ปัญหาด้านบุคลากร จากภาพที่ 3.16 การผลิตเสาเข็มคอนกรีตอัดแรง จำเป็นต้องอาศัยความร่วมมือจากบุคลากรหลายฝ่าย เริ่มต้นตั้งแต่การออกแบบ ขออนุมัติแบบ จัดเตรียมและแจกจ่ายเอกสารเตรียมการผลิต ทำการผลิต ควบคุมการผลิต และส่งมอบผลิตภัณฑ์ ซึ่งการจะดำเนินงานให้สำเร็จตามความต้องการจะต้องมีปริมาณบุคลากรที่เพียงพอเมื่อเปรียบเทียบกับปริมาณงาน นอกจากนี้ยังควรมีทักษะ ความรู้ ความสามารถและมีความรับผิดชอบต่องาน โดยทั่วไปอาจพบปัญหาที่เกี่ยวข้องกับบุคลากร เช่น แรงงานขาดแคลน การเจ็บป่วย อุบัติเหตุในระหว่างการทำงาน ปัญหาด้านภาษาที่ใช้สื่อสาร การขาดประสบการณ์และทักษะในการทำงาน การขาดความรอบคอบในการทำงาน การขาดความรับผิดชอบหน้าที่ การใช้เวลานานในการทำธุระส่วนตัว การทำงานล่วงเวลาโดยไม่มีผลผลิตภาพเท่าที่ควร

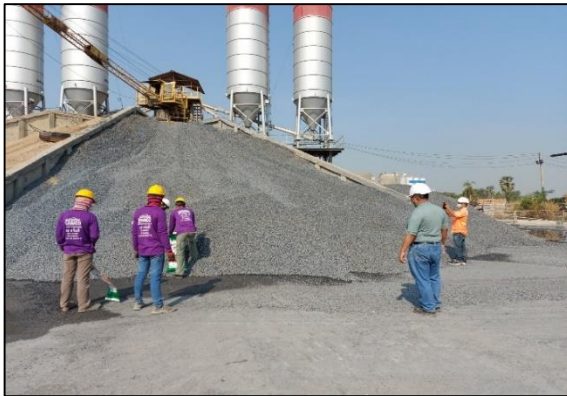
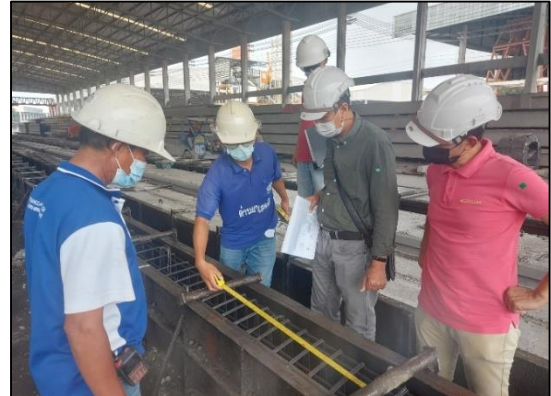
ภาพที่ 3.18 ปัญหาด้านวัสดุ

3.4.2 ปัญหาด้านวัสดุ จากภาพ 3.18 วัสดุเป็นสิ่งที่ทำให้การแปรสภาพเป็นผลิตภัณฑ์สามารถดำเนินต่อไปได้ ดังนั้นเสาเข็มซึ่งผลิตขึ้นจากวัสดุหลายประเภททั้งปูนซีเมนต์ หิน ทราย เหล็ก และเคมีภัณฑ์ จึงต้องมีการบริหารจัดการคลังวัสดุให้ดี หากวัสดุที่ใช้ในการผลิตขาดช่วง นอกจากจะส่งผลกระทบต่อความอยู่รอดของบุคลากรและโอกาสในทางธุรกิจอีกด้วย โดยทั่วไปอาจพบปัญหาที่เกี่ยวข้องกับวัสดุ เช่น วัสดุขาดตลาด คุณภาพวัสดุไม่ตรงมาตรฐาน ต้นทุนสูงขึ้นเนื่องจากราคาวัสดุผันผวน งานที่ผลิตต้องใช้วัสดุเฉพาะตัว มากจึงหาได้ยากตามท้องตลาด ที่ตั้งโรงงานห่างไกลจากแหล่งวัสดุทำให้ต้นทุนขนส่งสูง

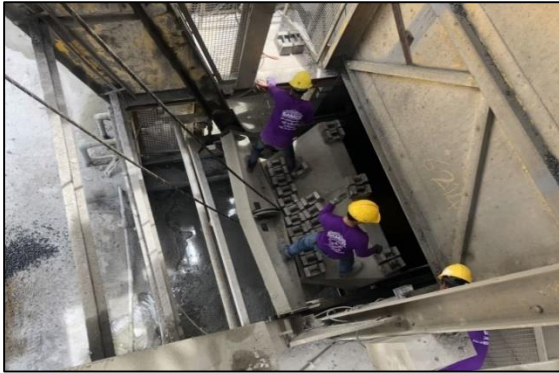
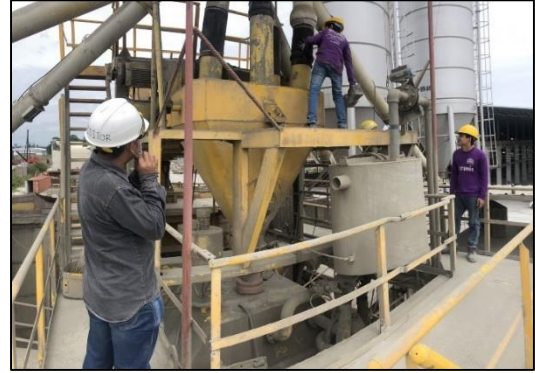
ภาพที่ 3.20 ปัญหาด้านเครื่องจักร

3.4.2 ปัญหาด้านเครื่องจักร จากภาพ 3.20 เครื่องจักรนับว่าเป็นสิ่งจำเป็นสำหรับการผลิตในระดับอุตสาหกรรมเนื่องจากช่วยในการแบ่งเบาภาระของผู้ปฏิบัติงาน ลดความเสี่ยงจากการทำงานในส่วนที่อันตรายและมีมลภาวะมาก ทั้งยังให้ผลผลิตมากกว่าการใช้แรงงานคนเพียงอย่างเดียว โดยในการผลิตเสาเข็มนั้นมีการใช้เครื่องมือเครื่องจักรหลายอย่างเพื่ออำนวยความสะดวกในการทำงาน เช่น PLANT ผสมคอนกรีต เครื่องทดสอบกำลังอัด เป็นต้น ซึ่งการที่เครื่องจักรจะทำงานได้อย่างเต็มประสิทธิภาพนั้นต้องอยู่ในสภาพที่สมบูรณ์และมีปริมาณเพียงพอจึงจะทำงานได้ตรงตามวัตถุประสงค์โดยทั่วไปอาจพบปัญหาที่เกี่ยวข้องกับเครื่องจักร เช่น เครื่องจักรชำรุดขณะทำงาน เครื่องจักรเป็นรื้อที่หาอะไหล่ยาก เครื่องจักรขาดการบำรุงรักษา ระยะเวลาหลังจากแจ้งซ่อมนาน เครื่องจักรไม่เพียงพอต่อการใช้งาน เครื่องจักรสูญหาย

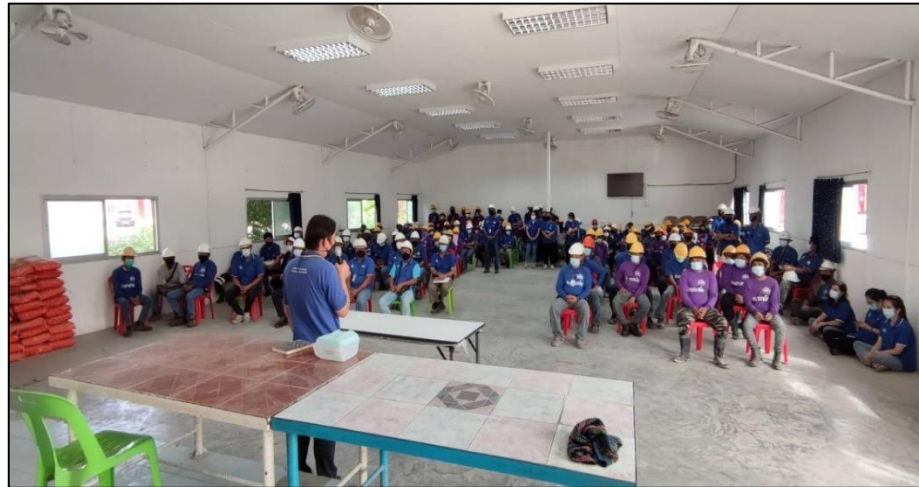
ภาพที่ 3.22 ปัญหาด้านวิธีการทำงาน

3.4.4 ปัญหาด้านวิธีการทำงาน จากภาพที่ 3.22 ความสำเร็จของงานมีอาจเกิดขึ้นได้จากบุคคลเพียงคนเดียว เนื่องจากงานผลิตต้องอาศัยความร่วมมือจากหลายส่วนงาน จึงจำเป็นต้องมีวิธีการทำงานที่ต้องร่วมกับการประสานงานที่ดีเพื่อให้เกิดเป็นผลิตภัณฑ์ที่บรรลุตามวัตถุประสงค์ทั้งด้านคุณภาพ เวลา และต้นทุนโดยทั่วไปอาจพบปัญหาที่เกี่ยวข้องกับวิธีการทำงาน เช่น การเปลี่ยนแปลงแบบหรือแผนงานอย่างกะทันหันทำให้เริ่มการผลิตใหม่ได้ช้า Shop Drawing ไม่ชัดเจนหรือรายละเอียดไม่ครบถ้วน ปฏิบัติงานไม่ถูกต้องตามวิธีการทำงาน ความบกพร่องจากการบริหารงาน การวางแผนการผลิตที่ไม่เหมาะสม ไม่สามารถส่งมอบพื้นที่สำหรับปฏิบัติงานได้ ขาดกระประสานงานทั้งในและนอกองค์กร การวางแผนด้านการใช้เครื่องจักรและแรงงานไม่เหมาะสม ระยะเวลารอผลการทดสอบวัสดุทำให้เสียเวลาในการทำงานอื่น การบริหารจัดการพื้นที่กองเก็บไม่ดีพอ

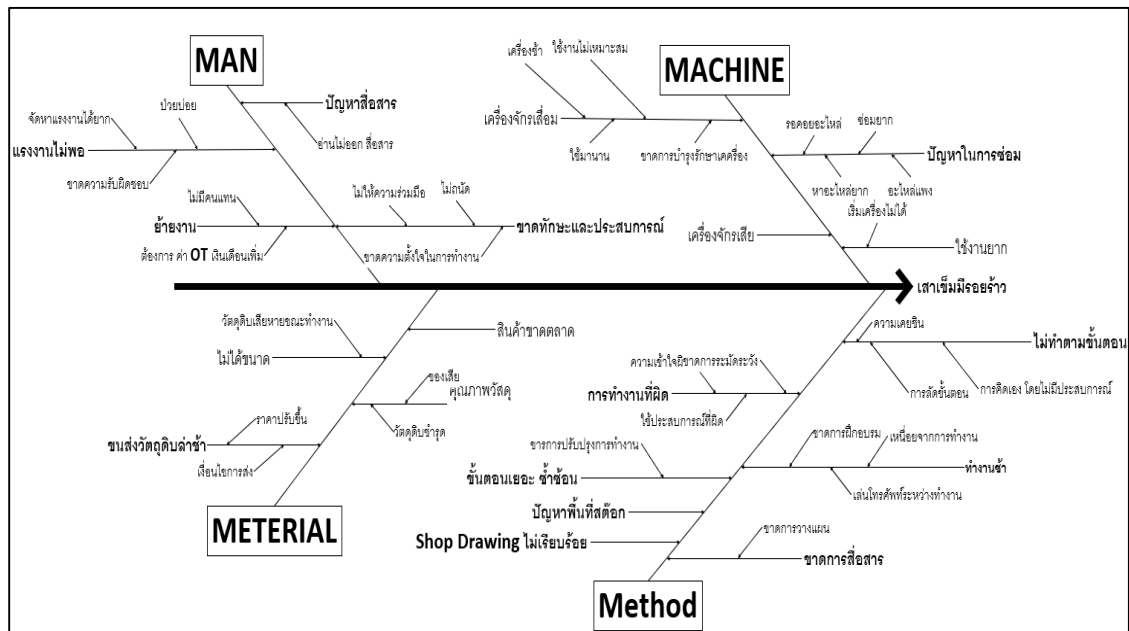
ผลการดำเนินการศึกษาเรื่อง การลดของเสียผิวหน้าร้าวในการผลิตเส้าเข็มคอนกรีตอัดแรง โดยใช้เครื่องมือ 7QC TOOLS ได้ดำเนินการวิเคราะห์หาสาเหตุและการปรับปรุงแก้ไข 4M คือ คน เครื่องจักร วัสดุคิบ และ วิธีการ เนื่องจากการผลิตเส้าเข็มคอนกรีตอัดแรงต้องใช้คนในการผลิตตามแบบ SHOP DRAWING ของเส้าที่เกิดขึ้นส่วนใหญ่จะเกิดจากวัสดุคิบและวิธีการทำงาน ในการควบคุมการผลิตที่ไม่เหมาะสมจากมาตรฐานที่กำหนด ไว้ซึ่งในการระบุสาเหตุหลักจึงได้มุ่งไปที่ขั้นตอนการผลิตต่างๆ ที่คาดว่าจะมีอิทธิพลต่อการเกิดปัญหาผลิตภัณฑ์ที่เสียหาย และสรุปผลดำเนินการตามแนวทางปรับปรุงแก้ไขปัจจัยที่ส่งผลกระทบต่อการผลิต ดังภาพ 4.1

ภาพที่ 4.1 ฟังแสดงเหตุและผลแสดงสาเหตุของปัญหาการเกิดเส้าเข็มมีรอยร้าว

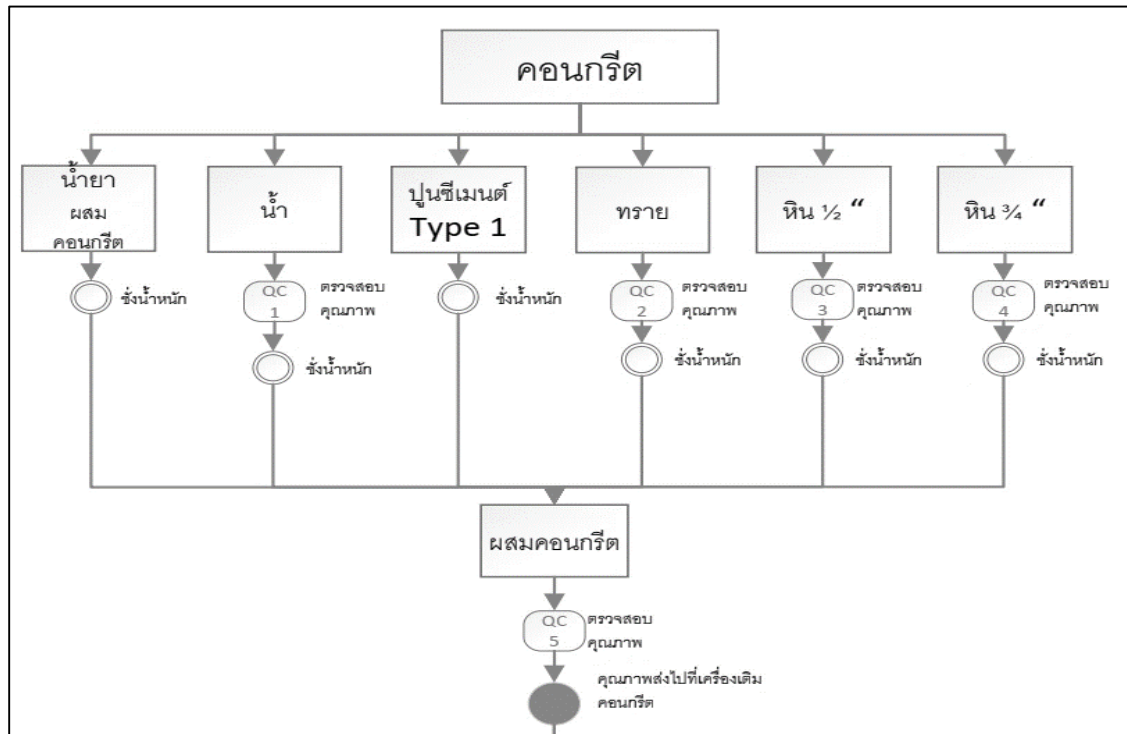
ภาพที่ 4.2 CHART ขั้นตอนการควบคุมคุณภาพคอนกรีต

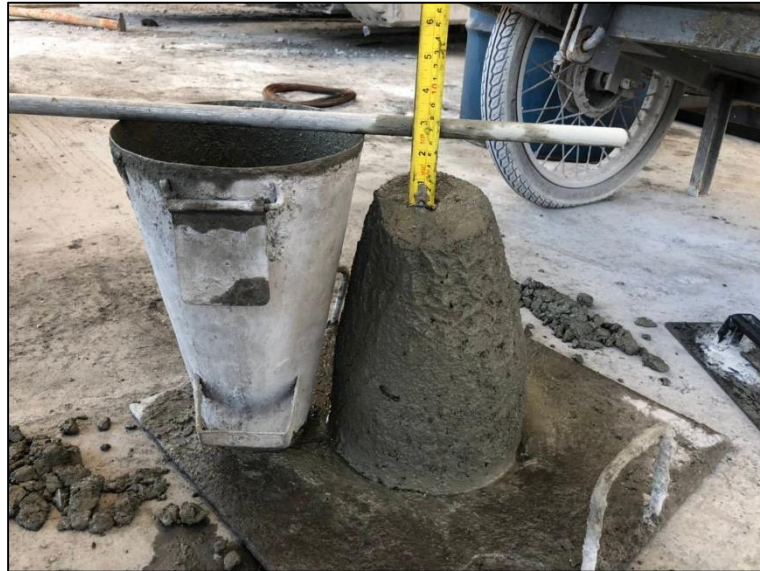
ภาพที่ 4.5 การทดสอบการยุบตัวของคอนกรีต (Slump Test)

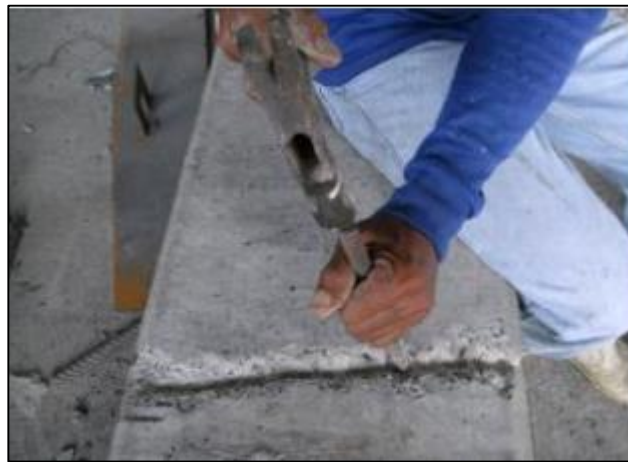
การสกัดผิวคอนกรีต

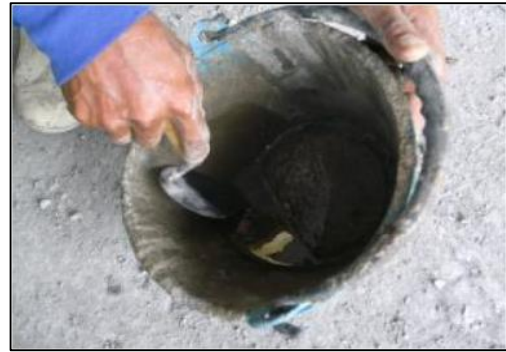
จะมีความเหนียวมาก ส่วนน้ำยาชนิด B จะไม่มีความเหนียว เมื่อทำการผสมให้เข้ากัน จะสังเกตได้ว่า น้ำยาจะไม่มีการแยกตัวให้เห็น

การผสมน้ำยาอีพ็อกซี่

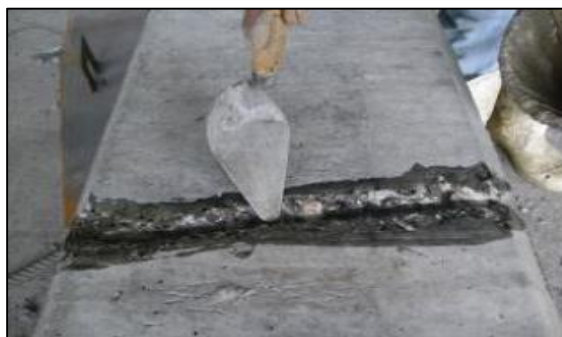
ขั้นตอนที่ 3 การซ่อมคอนกรีต ด้วยน้ำยาอีพ็อกซี่ 1. ทายาน้ำอีพ็อกซี่ ที่ผสมเข้ากันดีแล้ว ลงบนพื้นผิวที่เตรียมไว้ บ้างๆ เพื่อเพิ่มกำลังการยึดเกาะระหว่างผิวคอนกรีตที่ต้องการซ่อมกับชุดอีพ็อกซี่ ที่นำมาซ่อม

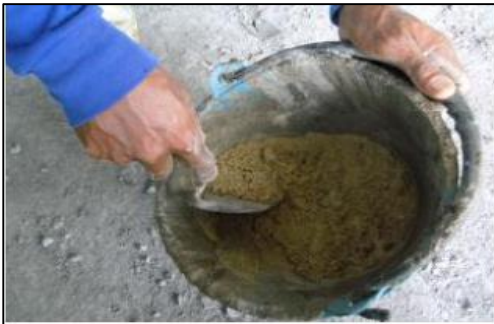
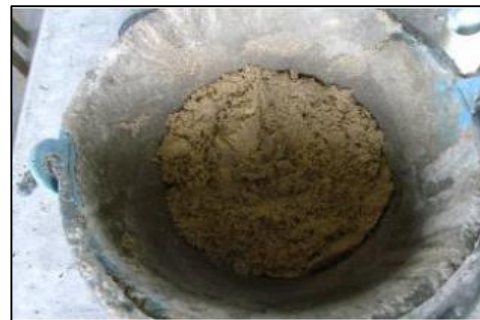
2. ทำการผสมทรายแห้ง ที่เตรียมไว้ลงไป ในน้ำยาอีพ็อกซี่ ที่เหลือจากการทาพื้นในสัดส่วน 3 ถึง 7 กิโลกรัม ต่อ น้ำยาอีพ็อกซี่ 1 กิโลกรัม ขึ้นอยู่กับความต้องการแข็งแรงของงานซ่อมและความสามารถในการอุดเข้ารอยซ่อมอย่างทั่วถึง

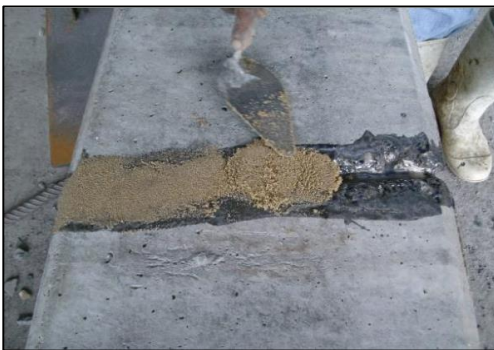
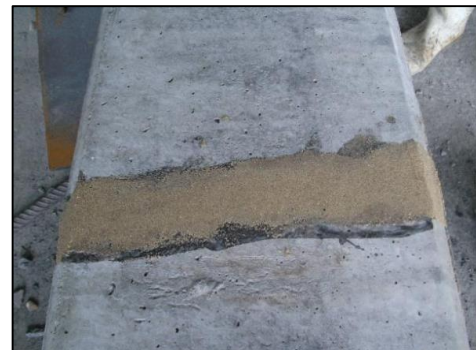
ปิดรอยซ่อมด้วยทรายผสมน้ำยาอีพ็อกซี่ และกดให้แน่น
