การลดการชำรุดของเครื่องจักรและอุปกรณ์ในระบบประกอบอาคาร
: กรณีศึกษา อาคารศูนย์เทคโนโลยีสารสนเทศจังหวัดฉะเชิงเทรา

สารนิพนธ์นี้เป็นส่วนหนึ่งของการศึกษาตามหลักสูตรวิศวกรรมศาสตรมหาบัณฑิต
สาขาวิชาการจัดการทางวิศวกรรม วิทยาลัยนวัตกรรมการศึกษาและเทคโนโลยีและ
วิศวกรรมศาสตร์ มหาวิทยาลัยธุรกิจบัณฑิตย์

**Reduction of defect of machinery in building assembly system
: a Case Study of Information Technology Center Building**

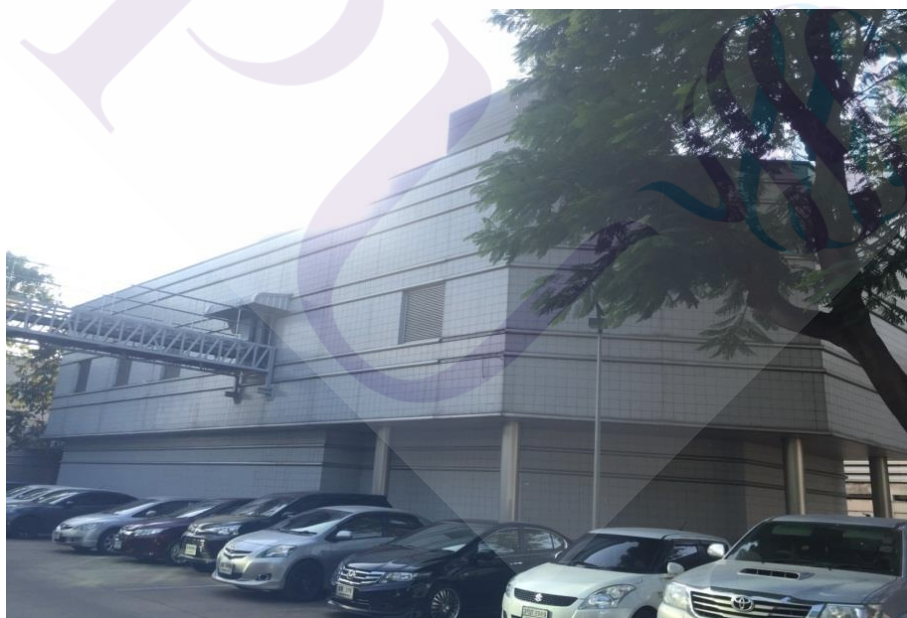
ภาพที่ 3.4 อาคารเครื่องกล ศูนย์เทคโนโลยีสารสนเทศ แจ่งวัฒนะ

อาคารศูนย์เทคโนโลยีสารสนเทศ ตั้งอยู่เลขที่ 111/178 ถ.แจ้งวัฒนะ อ.ปากเกร็ด จ.นนทบุรี 11120 บนพื้นที่ 6 ไร่ 1 งาน 30 ตารางวา เป็นอาคารพานิชย์ ประกอบด้วยอาคาร 3 อาคาร พื้นที่ใช้สอยรวม 10,844 ตรม. ได้แก่ MAIN BUILDING 8,712 ตรม.(ดังภาพที่ 3.2) ,DORMITORY 1,292 ตรม.(ดังรูปที่ 3.3) , POWER BUILDING 840 ตรม.(ดังภาพที่ 3.4)

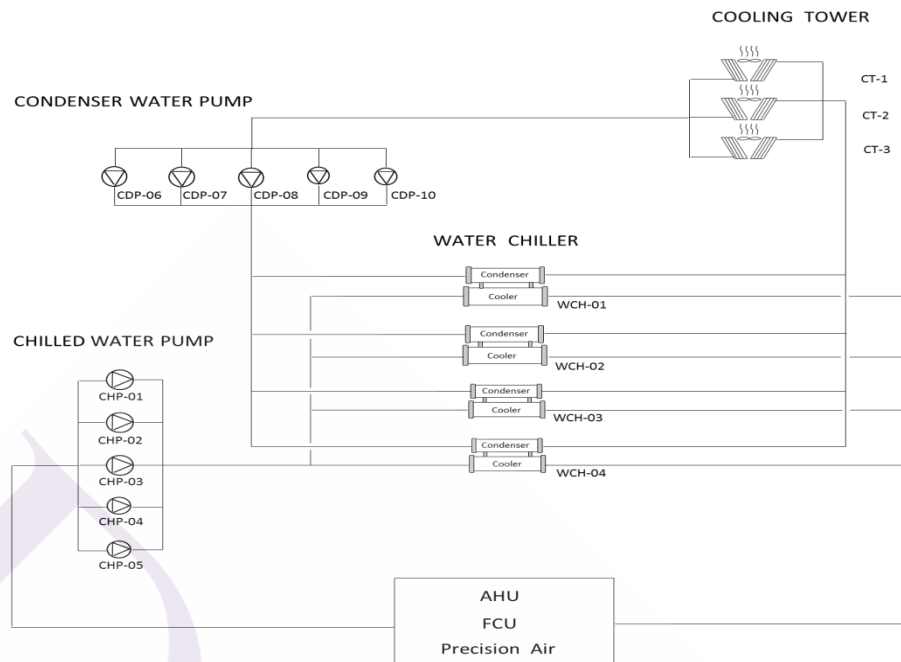
ภาพที่ 3.6 ไดอะแกรมระบบปรับอากาศแบบчилเลอร์

ระบบปรับอากาศ ของ ศูนย์เทคโนโลยีสารสนเทศ เชียงวัฒนะ เป็นชนิดที่ระบายความร้อนโดยใช้น้ำเป็นตัวกลาง หรือ ระบบ CHILL WATER COOL โดยระบบประกอบด้วย CHILLER ซึ่งเป็นตัวแลกเปลี่ยนความร้อนระหว่างน้ำกับสารความเย็น โดย CHILLER ประกอบด้วยสองส่วนคือ ส่วนที่สารความเย็น รับความร้อนจากน้ำที่จ่ายไปที่ AHU , FCU , Precision Air และส่วนที่ถ่ายเทความร้อนให้น้ำส่วนที่ไป COOLING TOWER โดยที่น้ำจะถูกอัดโดย CHILLED WATER PUMP ผ่านเข้าไปใน CHILLER เพื่อถ่ายเทความร้อนที่ได้รับมาจาก AHU , FCU และ Precision Air ให้กับสารทำความเย็น หลังจากนั้นน้ำที่ถ่ายเทความร้อนมีอุณหภูมิต่ำลง จะถูกนำส่งผ่านให้กับ AHU , FCU และ Precision Air ส่วน CONDENSER WATER PUMP ก็จะอัดน้ำผ่าน CHILLER ไปยัง COOLING TOWER เพื่อทำการถ่ายเทความร้อนกับอากาศอีกครั้งน้ำเย็นส่วนที่จ่ายไปให้ LOAD นั้นแบ่งออกไปจ่ายพื้นที่ 3 ส่วน โดยส่วนแรกคือ ส่วนที่จ่ายให้ AHU , FCU ที่ MAIN BUILDING ส่วนที่ 2 จ่ายให้ PRECISION AIR ไปที่ห้อง COMPUTER ROOM และ ส่วนที่ 3 จ่ายให้ AHU , FCU ใน DORMITORY และ POWER BUILDING ดังภาพที่ 3.6 และ ตารางที่ 3.1

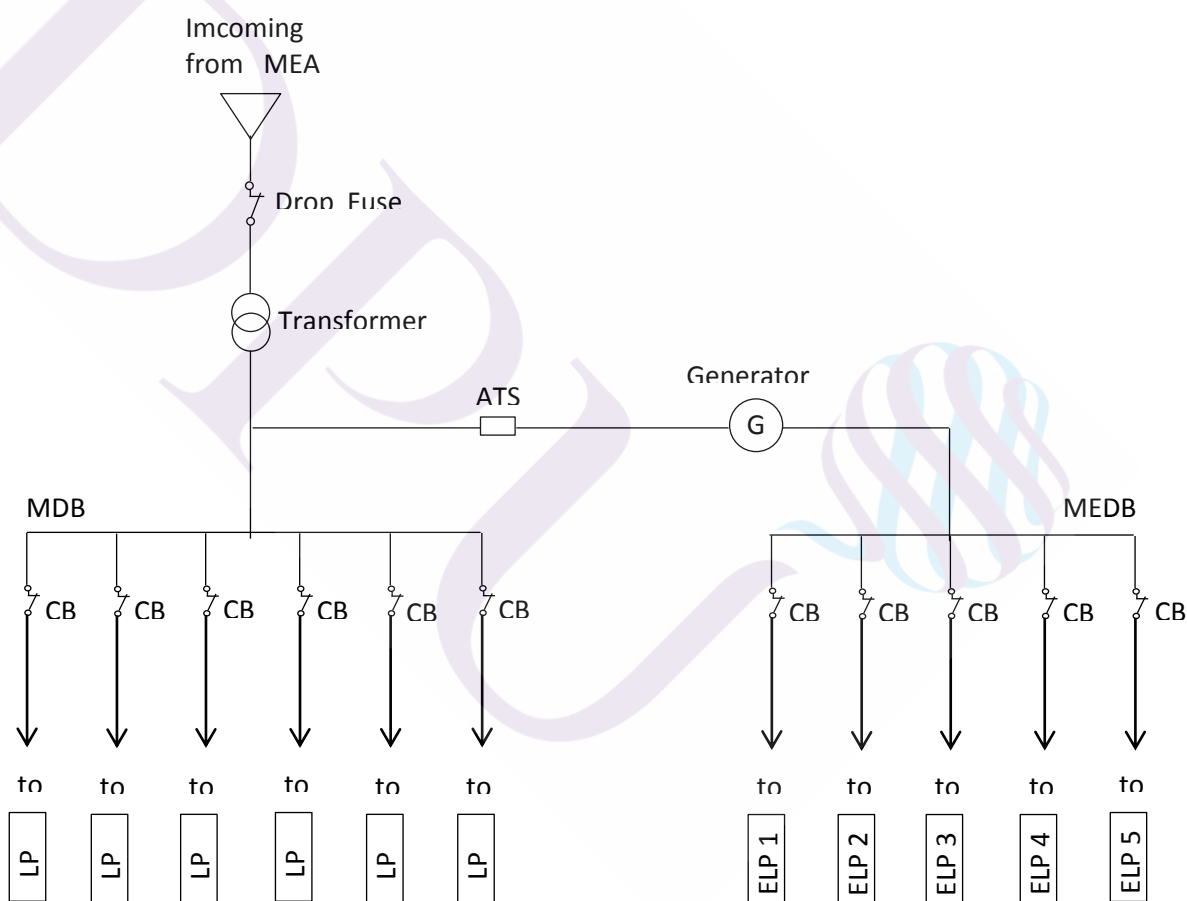
ภาพที่ 3.7 ไดอะแกรมระบบไฟฟ้า

แหล่งจ่ายไฟฟ้าจากการไฟฟ้านครหลวงด้วยระบบสายส่งแรงสูง 24 kV เดิน Under ground เข้าโครงการ มีหม้อแปลงไฟฟ้ากำลัง ภายในโครงการเป็นแบบ Dry type ซึ่งแปลงแรงดันลงเป็นแรงดันต่ำเป็นระบบ 415/240 V, 50 Hz 3 Phase โดยมี Distribution สำหรับ Main Riser ใช้ Bus duct ส่วน Feeder อื่นๆ ทั่วไปใช้สายไฟฟ้าติดตั้งในรางเดินสายและท่อร้อยสายไฟฟ้า มีการติดตั้งเครื่องกำเนิดไฟฟ้า(ชนิดขับเคลื่อนด้วยน้ำมันดีเซล) เพื่อสร้างเสถียรภาพและความปลอดภัยในโครงการกรณีที่ทางไฟฟ้าไม่สามารถจ่ายไฟเข้ามาให้อาคารได้ ดังภาพที่ 3.7 และ ตารางที่ 3.2

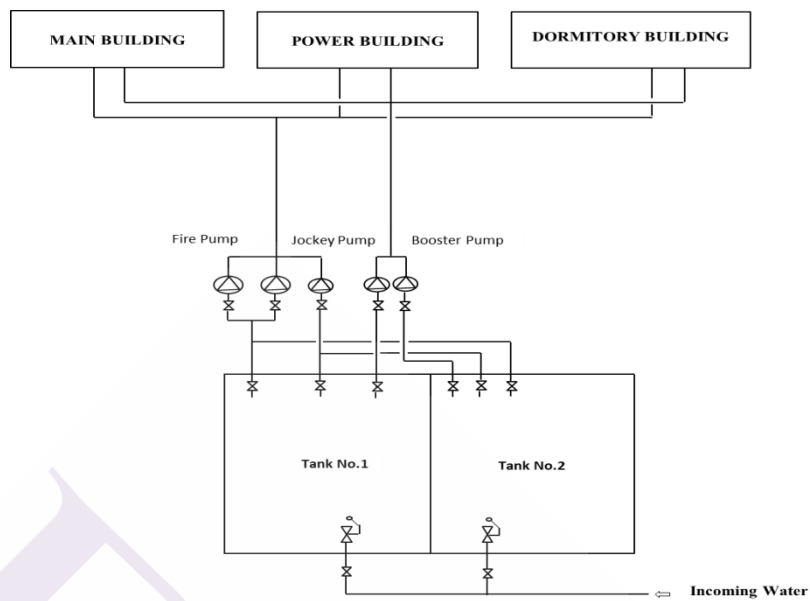
ภาพที่ 3.8 ไดอะแกรมระบบสุขาภิบาล

ระบบการกักเก็บน้ำประปาในอาคาร โดยใช้แหล่งน้ำจากการประปา (MWWA) ผ่านท่อขนาดท่อ 3 นิ้ว เข้าถึงเก็บน้ำ 2 ถึงขนาดความจุรวม 200 ลบ.มการกระจายน้ำประปาในอาคารใช้ Booster Pump จำนวน 2 ชุด จ่ายให้กับห้องน้ำ และห้อง Pantry ทั้ง 3 อาคารการระบายน้ำภายในอาคาร ประกอบด้วย บ่อระบายน้ำของโครงการ 2 บ่อ ใช้ Submersible Pump 4 Set , บ่อระบายน้ำเสียรวม 4 บ่อ ใช้ Submersible Pump 8 Setระบบบำบัดน้ำเสีย เป็นแบบ Submerged Contact Bio-disc Aerator (SCBA) ขนาดความจุ 95 ลบ.มระบบดับเพลิง ใช้ Engine Fire Pump 1 Set , Electric Fire Pump 1 Set . และ Jockey 1 Set . ในการป้องกันอัคคีภัย ดังภาพที่ 3.8 และ ตารางที่ 3.3

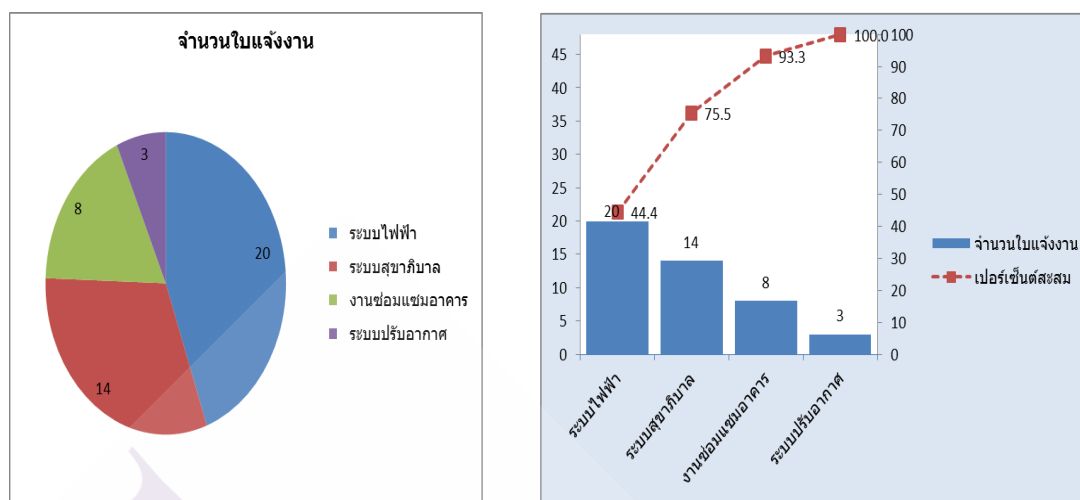
ภาพที่ 4.1 แผนภูมิภาพและวิธีทางสถิติแสดงจำนวนงานที่ได้รับแจ้งซ่อมเดือน กรกฎาคม 2560

ระบบ	จำนวนใบแจ้งงาน	เปอร์เซ็นต์	เปอร์เซ็นต์สะสม
ระบบไฟฟ้าและแสงสว่าง	20	44.4	44.4
ระบบสุขาภิบาล	14	31.1	75.5
งานซ่อมแซมอาคาร	8	17.8	93.3
ระบบปรับอากาศ	3	6.7	100
รวม	45	100

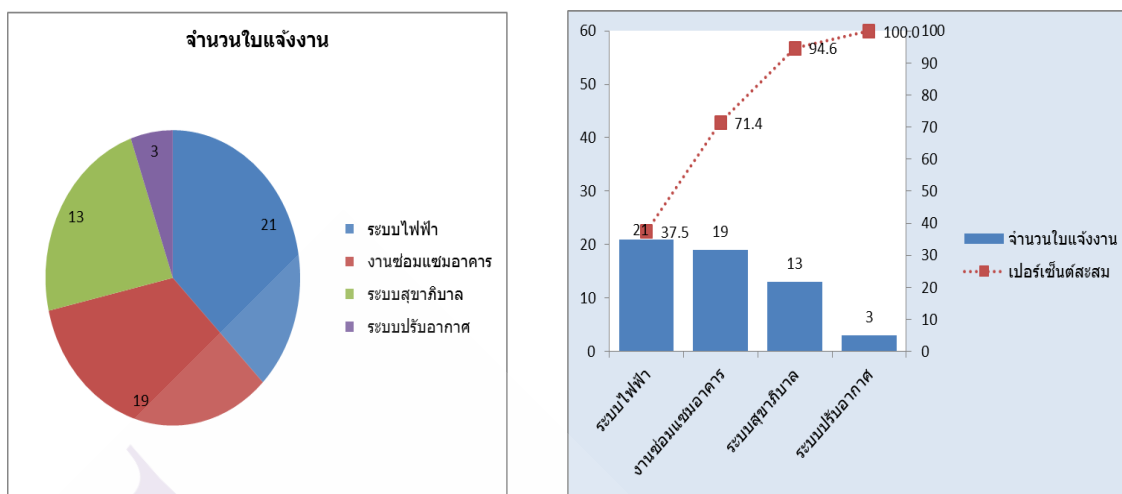
ภาพที่ 4.3 แผนภูมิภาพและวิธีทางสถิติแสดงจำนวนงานที่ได้รับแจ้งซ่อมเดือน กันยายน 2560

4.1.3 ผลจากการเก็บข้อมูล เดือน กันยายน 2560 รายละเอียดตามภาคผนวก ก. (ตารางที่ ก.3) พบว่าอันดับแรกได้แก่ ระบบไฟฟ้าและแสงสว่างได้รับแจ้งซ่อมมากที่สุดโดยมีสัดส่วนถึง 37.5% รองลงมาคืองานซ่อมแซมอาคารคิดเป็น 33.9% ระบบสุขาภิบาลคิดเป็น 23.2% และสุดท้ายเป็นระบบปรับอากาศคิดเป็น 5.4% ดังตารางที่ 4.3 และ รูปที่ 4.3

ระบบ	จำนวนใบแจ้งงาน	เปอร์เซ็นต์	เปอร์เซ็นต์สะสม
ระบบไฟฟ้าและแสงสว่าง	21	37.5	37.5
งานซ่อมแซมอาคาร	19	33.9	71.4
ระบบสุขาภิบาล	13	23.2	94.6
ระบบปรับอากาศ	3	5.4	100
รวม	56	100

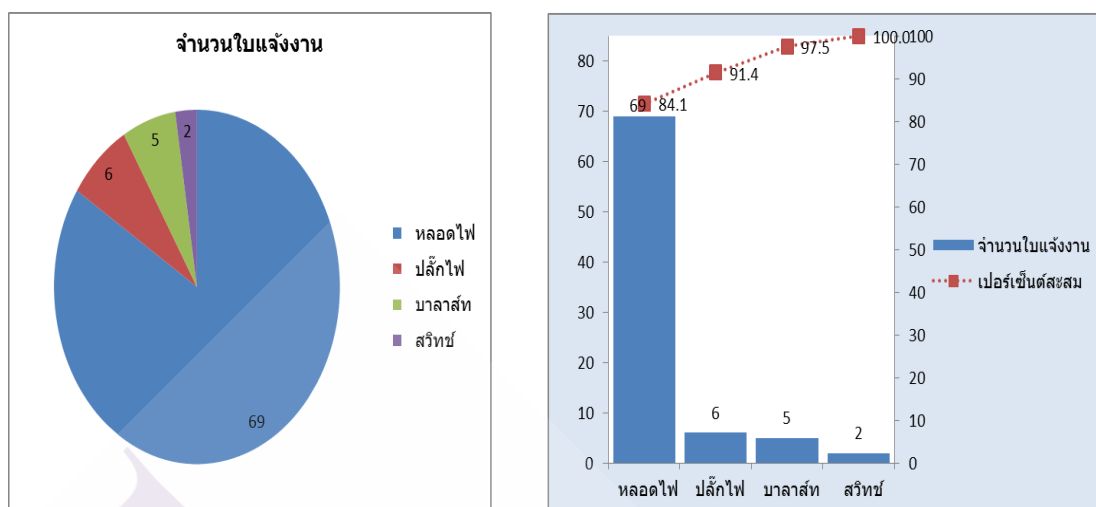
ภาพที่ 4.6 แผนภูมิภาพและวิธีทางสถิติแสดงจำนวนงานระบบไฟฟ้าที่ได้รับแจ้งซ่อมรวม 4 เดือน ตั้งแต่ เดือน กรกฎาคม ถึง เดือน ตุลาคม 2560

ประเภทอุปกรณ์	จำนวนใบแจ้งงาน	เปอร์เซ็นต์	เปอร์เซ็นต์สะสม
หลอดไฟ	69	84.1	84.1
ปลั๊กไฟ	6	7.3	91.4
บาลาสต์	5	6.1	97.5
สวิตช์	2	2.4	100
รวม	82	100

4.1.7 จากตาราง 4.6 ทำการนำเอาข้อมูลการแจ้งซ่อม รวม 4 เดือน ตั้งแต่ เดือน กรกฎาคม 2560 ถึง เดือน ตุลาคม 2560 ของระบบไฟฟ้ามาจัดเรียงพบว่าอันดับแรกได้แก่ ประเภทหลอดไฟฟ้า ได้รับแจ้งซ่อมมากที่สุดโดยมีสัดส่วนถึง 84.1% รองลงมาคือประเภทปลั๊กไฟคิดเป็น 7.3% ประเภทบาลาสต์คิดเป็น 6.1% และสุดท้ายเป็นประเภทสวิตช์คิดเป็น 2.4%

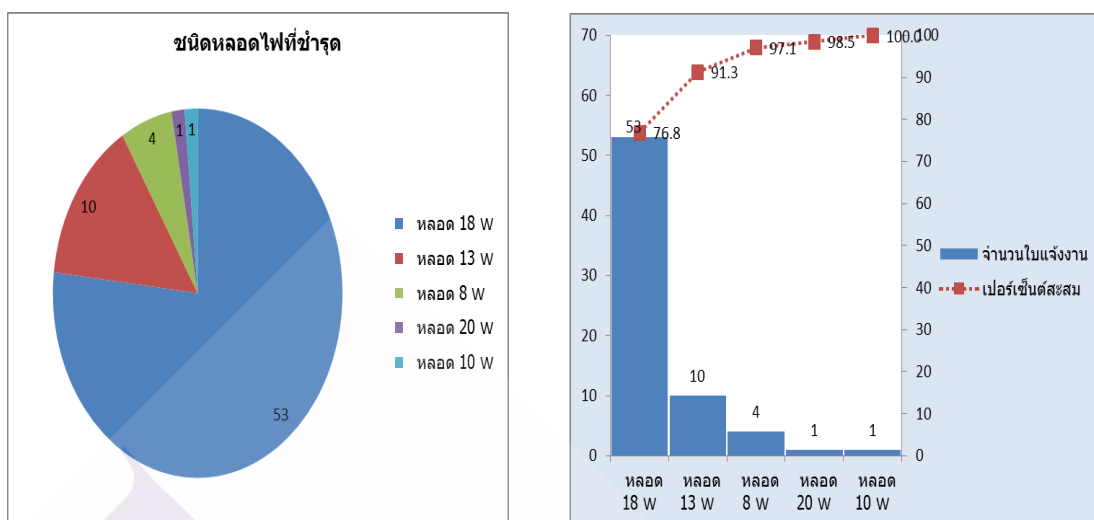
ภาพที่ 4.7 แผนภูมิภาพและวิธีทางสถิติจำนวนงานระบบไฟฟ้าที่ได้รับแจ้งซ่อมประเภทหลอดไฟฟ้า รวม 4 เดือน

ชนิดหลอดไฟ	จำนวนใบแจ้งงาน	เปอร์เซ็นต์	เปอร์เซ็นต์สะสม
หลอด 18 W	53	76.8	76.8
หลอด 13 W	10	14.5	91.3
หลอด 8 W	4	5.8	97.1
หลอด 20 W	1	1.4	98.5
หลอด 10 W	1	1.4	100
รวม	69	100

4.1.8 จากตาราง 4.7 และจากรูปที่ 4.8 ผลการวิเคราะห์ด้วยเทคนิคพาเรโตพบว่า หลอดไฟฟ้าอันดับแรกได้แก่ หลอดไฟฟ้า 18 W ได้รับแจ้งซ่อมมากที่สุด โดยมีสัดส่วนถึง 76.8% รองลงมาคือ หลอดไฟฟ้า 13 W คิดเป็น 14.5% อันดับที่สามคือ หลอดไฟฟ้า 8 W คิดเป็น 5.8% และสุดท้ายเป็น หลอดไฟ 10 W กับ 20 W คิดเป็น 1.4%

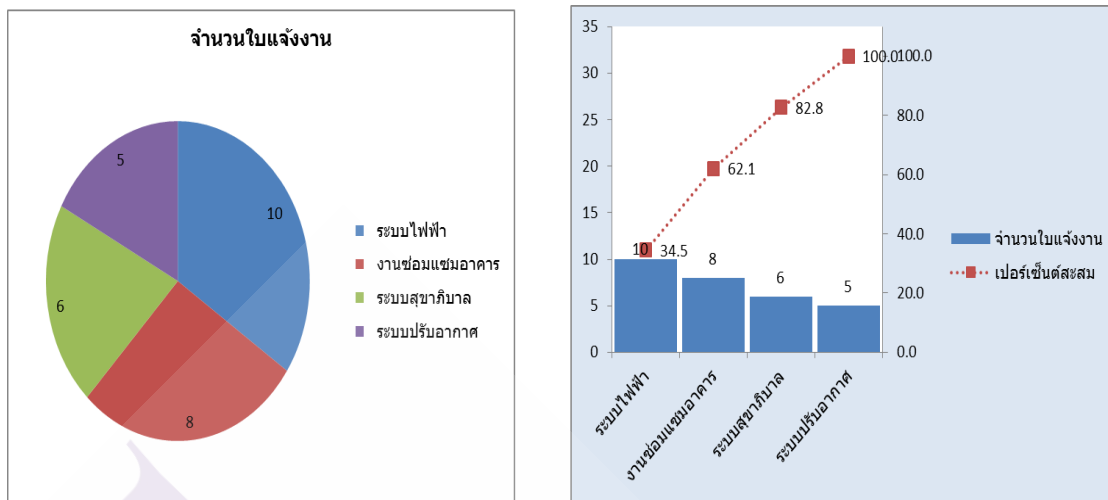
ภาพที่ 4.11 แผนภูมิภาพและวิธีทางสถิติแสดงจำนวนงานที่ได้รับแจ้งซ่อมเดือน ธันวาคม 2560

ระบบ	จำนวนใบแจ้งงาน	เปอร์เซ็นต์ของเสีย	เปอร์เซ็นต์สะสม
ระบบไฟฟ้า	10	34.5	34.5
งานซ่อมแซมอาคาร	8	27.6	62.1
ระบบสุขาภิบาล	6	20.7	82.8
ระบบปรับอากาศ	5	17.2	100.0
รวม	29	100
