การลดของเสียในกระบวนการผลิตชิ้นส่วนหัวฉีดน้ำมัน  
กรณีศึกษา : ของเสียประเภทค่าความสะอาดไม่ได้ตามมาตรฐานของลูกค้า

สารนิพนธ์นี้เป็นส่วนหนึ่งของการศึกษาตามหลักสูตรวิศวกรรมศาสตรมหาบัณฑิต  
สาขาวิชาการจัดการทางวิศวกรรม วิทยาลัยนวัตกรรมการด้านเทคโนโลยีและ  
วิศวกรรมศาสตร์ มหาวิทยาลัยธุรกิจบัณฑิตย์

**Waste Reduction in Injector Process  
Case Study : Cleanliness Out of specification**

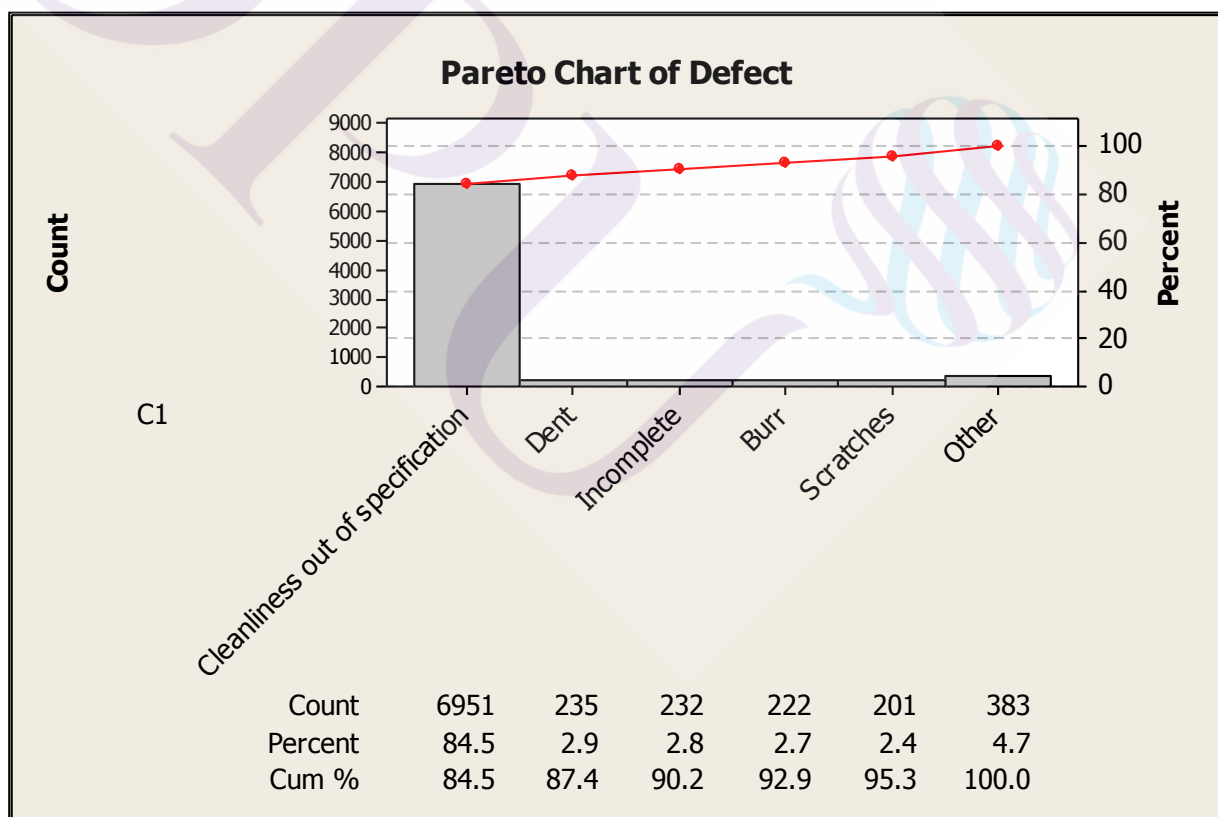
ภาพที่ 1.1 ลักษณะข้อบกพร่องของเสียที่เกิดขึ้นในกระบวนการผลิตชิ้นส่วนหัวฉีดน้ำมัน

บริษัทผู้ผลิตอุตสาหกรรมตัวอย่างในงานวิจัยนี้ เป็นอุตสาหกรรมเกี่ยวกับการผลิตชิ้นส่วนรถยนต์ ซึ่งผลิตภัณฑ์ที่ทำการผลิตคือชิ้นส่วนหัวฉีดน้ำมัน ปัจจุบันบริษัทประสบปัญหาเกี่ยวกับการควบคุมคุณภาพของผลิตภัณฑ์ จากการเก็บข้อมูลในช่วงเดือนตุลาคม ถึงเดือนธันวาคม พ.ศ. 2559 ซึ่งเป็นเดือนที่เริ่มผลิตผลิตภัณฑ์ใหม่ชนิดนี้ พบว่าจำนวนของเสียที่เกิดขึ้นในกระบวนการผลิตมีลักษณะข้อบกพร่องของผลิตภัณฑ์เช่น ค่าความสะอาดไม่ได้ตามมาตรฐาน (Cleanliness out of specification), รอยบิ่น (Dent), ผิวตัดเนียนไม่สมบูรณ์ (Incomplete), ครีบก (Burr), รอยขีดข่วน (Scratches), รอยหัวจับ (Clamp mark), รอยคราบ (Stain) สัดส่วนของเสียทั้งหมดแสดงในตาราง 1.1 และภาพที่ 1.1 มูลค่าความสูญเสียที่นำผลิตภัณฑ์เข้าสู่กระบวนการแก้ไขเปรียบเทียบกับข้อมูลพยากรณ์ (Forecast) ยอดคำสั่งซื้อต่อเดือน คิดเป็นความสูญเสียจำนวน 219,475 ชิ้นต่อล้านชิ้น (DPPM) คิดเป็นมูลค่าความสูญเสีย 1,073,232.75 บาทต่อเดือน

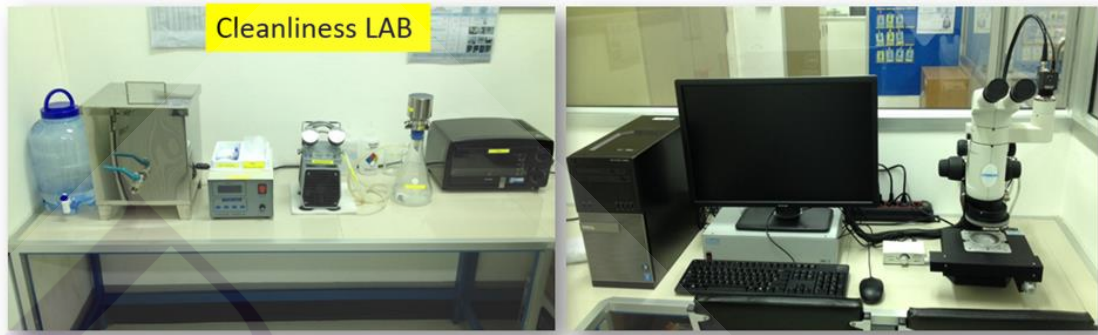
Recommended Performance Levels (RPL)			
Sample Size	Maximum Particles-100-200 microns	Maximum Particles-200-300 microns	Maximum Particles-+300 microns
5	1	0	0
20	3	0	0
500	5	1	0
1500	10	2	0

ภาพที่ 2.15 แสดงมาตรฐานการตรวจวัดและเครื่องมือตรวจวัดค่าความสะอาด (Automatic Cleanliness count)

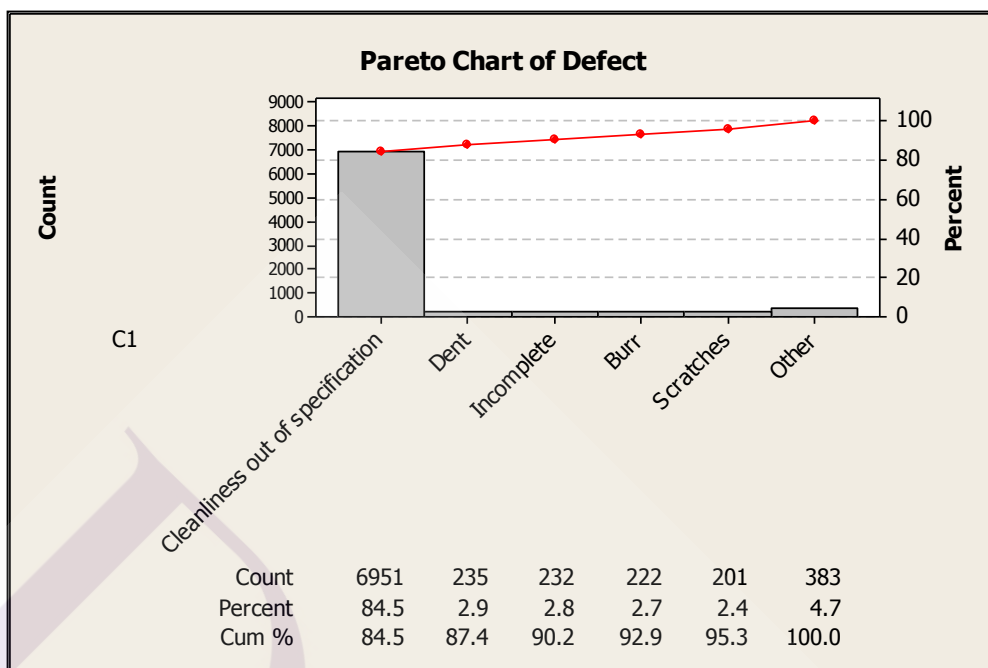
ลักษณะข้อบกพร่อง	จำนวนของเสีย (ชิ้น)	จำนวนของเสีย สะสม (ชิ้น)	เปอร์เซ็นต์ของเสีย
ค่าความสะอาดไม่ได้ตามมาตรฐาน (Cleanliness out of specification)	6951	6951	84.52%
รอยบิ่น (Dent)	235	7186	2.86%
ผิวตัดเนียนไม่สมบูรณ์ (Incomplete)	232	7418	2.82%
กริบ (Burr)	222	7640	2.70%
รอยขีดข่วน (Scratches)	201	7841	2.44%
รอยหัวจับ (Clamp mark)	194	8035	2.36%
รอยคราบ (Stain)	189	8224	2.30%

ภาพที่ 3.3 ลักษณะข้อบกพร่องของเสียบที่เกิดขึ้นในกระบวนการผลิตชิ้นส่วนหัวฉีดน้ำมัน

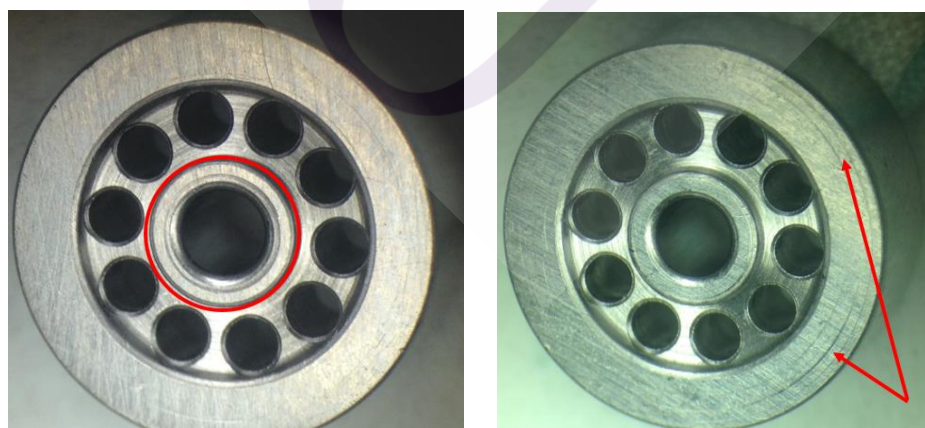
ภาพที่ 3.7 ผิวตัดเฉือนไม่สมบูรณ์ (Incomplete)

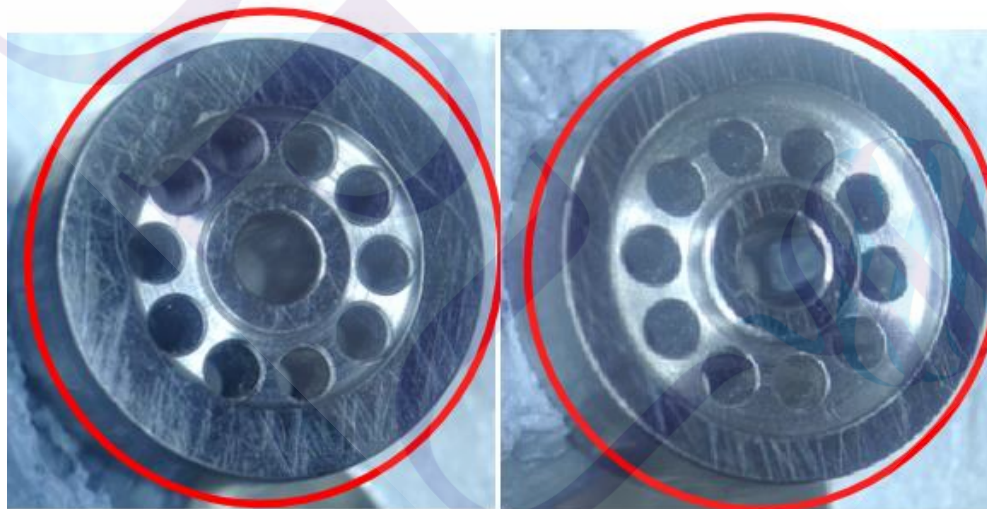
ภาพที่ 3.9 รอยขีดข่วน (Scratches)

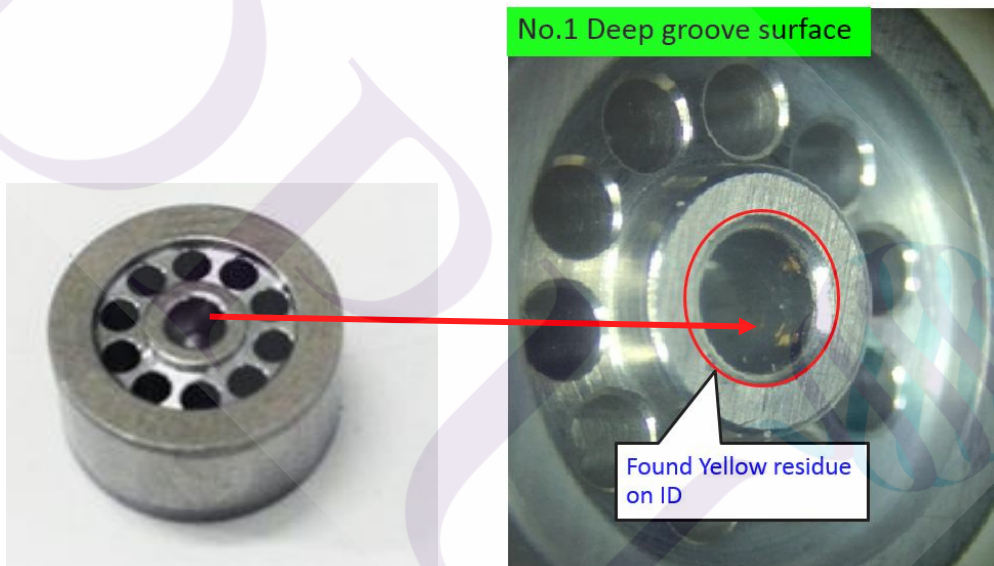
ภาพที่ 3.11 รอยคราบ (Stain)

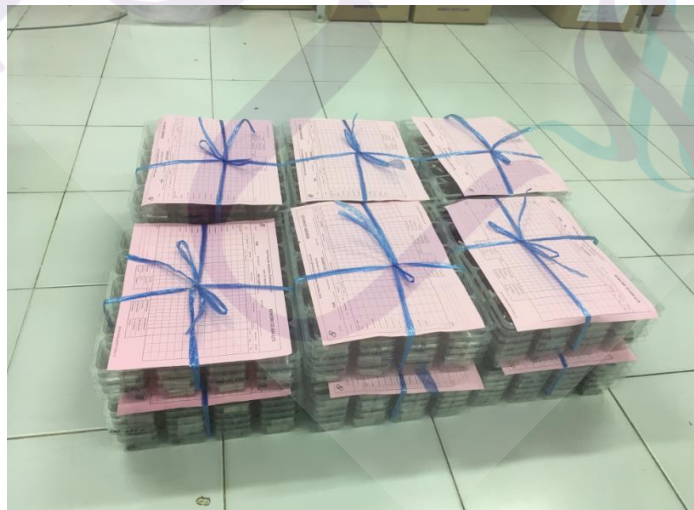
คุณภาพของวัตถุดิบเป็นสาเหตุของปัญหานี้เนื่องจากพื้นที่การจัดเก็บไม่ได้มาตรฐาน และพนักงานวางถาดงานกับพื้นซึ่งมีสิ่งสกปรกตกค้างที่พื้นจำนวนมาก จึงส่งผลกระทบต่อความสะอาดของชิ้นงานทำให้เกิดข้อบกพร่องในด้านค่าความสะอาดไม่ได้ตามมาตรฐานของลูกค้าดังแสดงในภาพ 4.12

ภาพที่ 4.12 การวางถาดงานที่จะรอเข้าสู่กระบวนการผลิตถัดไปไม่เหมาะสม วางถาดงานกับพื้น

จัดทำชั้นวางงานให้เหมาะสม กำหนดให้ทำความสะอาดชั้นวางชิ้นงานโดยตัวของพนักงานเองก่อนจัดวางชิ้นงานสู่ชั้นวางวันละครั้งดังแสดงในภาพที่ 4.13-4.14

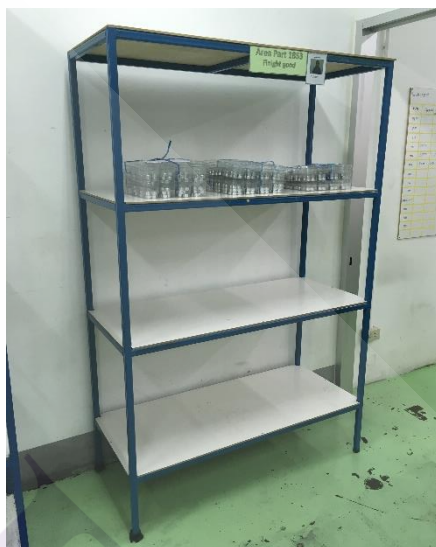
ภาพที่ 4.13 จัดทำชั้นวางถาดงานให้เหมาะสม

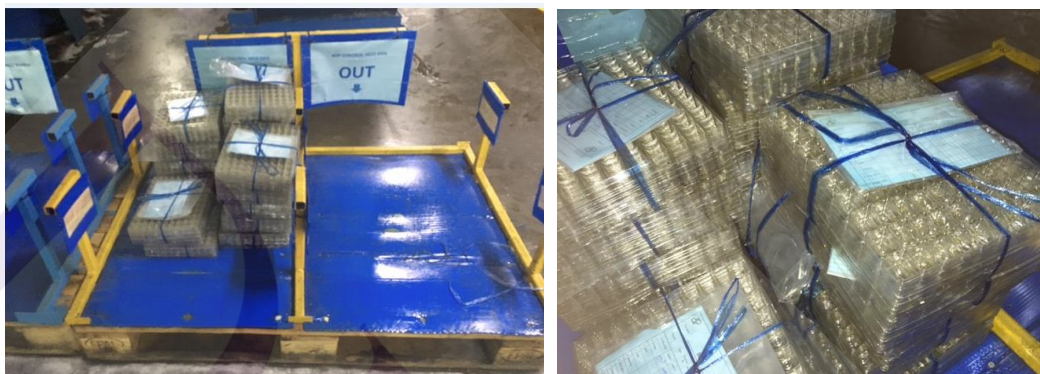
ปัญหาข้อบกพร่องเกิดในขั้นตอนการผลิตชิ้นส่วนหัวฉีดน้ำมัน โดยวิธีการกลึงขึ้นรูปด้วย CNC พบว่าชิ้นงานที่ถูกผลิตแล้วจะถูกพนักงานฝ่ายผลิตหยิบใส่ถาดตัวต่อตัวซึ่งถาดที่ใช้จะเป็นถาดเก่าที่เปื้อนคราบเหนียวของน้ำมันที่ถูกวนนำกลับมาใช้ใหม่โดยไม่มีการทำทำความสะอาดก่อน ขาดการควบคุมและวิธีการปฏิบัติงานที่เหมาะสม แสดงดังภาพที่ 4.15

ภาพที่ 4.15 ใช้ถาดเก่าปนเปื้อนน้ำมันใส่ชิ้นงานจากกระบวนการ CNC ขาดการควบคุมและวิธีการที่เหมาะสม

จัดสร้างอุปกรณ์และกำหนดพื้นที่กิจกรรมใหม่คือส่วนงานล้างทำความสะอาดถาดเก่าเพื่อทำความสะอาดและขจัดคราบน้ำมันและสิ่งสกปรกออกจากถาดเก่า ก่อนนำกลับมาใช้ซ้ำ พร้อมทั้งจัดทำคู่มือการปฏิบัติงานให้กับพนักงานฝ่ายผลิตใช้ถาดเก่าหลังจากทำความสะอาดแล้วกลับมาใช้ซ้ำเท่านั้น ห้ามนำถาดเก่าที่ยังไม่ได้ทำความสะอาดกลับมาใช้ซ้ำ แสดงดังภาพที่ 4.16
